# KARTA DOKUMENTACYJNA NATURALNEGO ZAGROŻENIA GEOLOGICZNEGO OBIEKT - OSUWISKO

| <b>NUMER EWIDENCYJNY</b> | <b>M-34-47-A-c/1</b><br>wersja 1/1 |
| <b>Miejscowość:</b> | Tarzymiechy |
| <b>Gmina:</b> | Izbica |

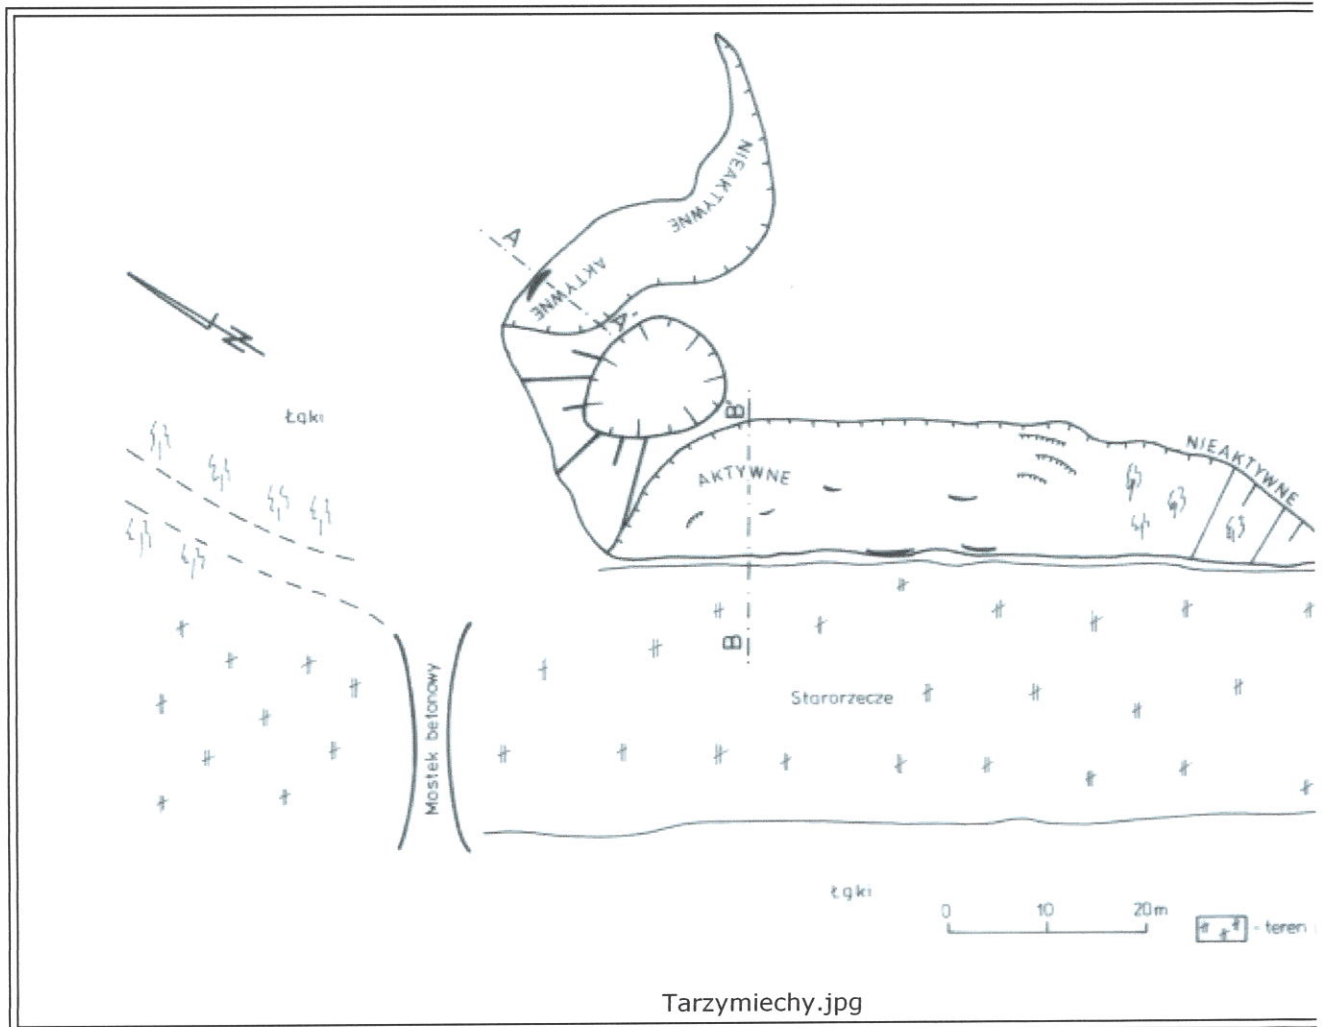
### 8. Schematyczny plan osuwiska

| • <b>długość maksymalna osuwiska:</b> | $L=15$ [m] |
| • <b>szerokość maksymalna osuwiska:</b> | $W=110$ [m] |

Nie dopuścić do niszczenia szaty roślinnej.

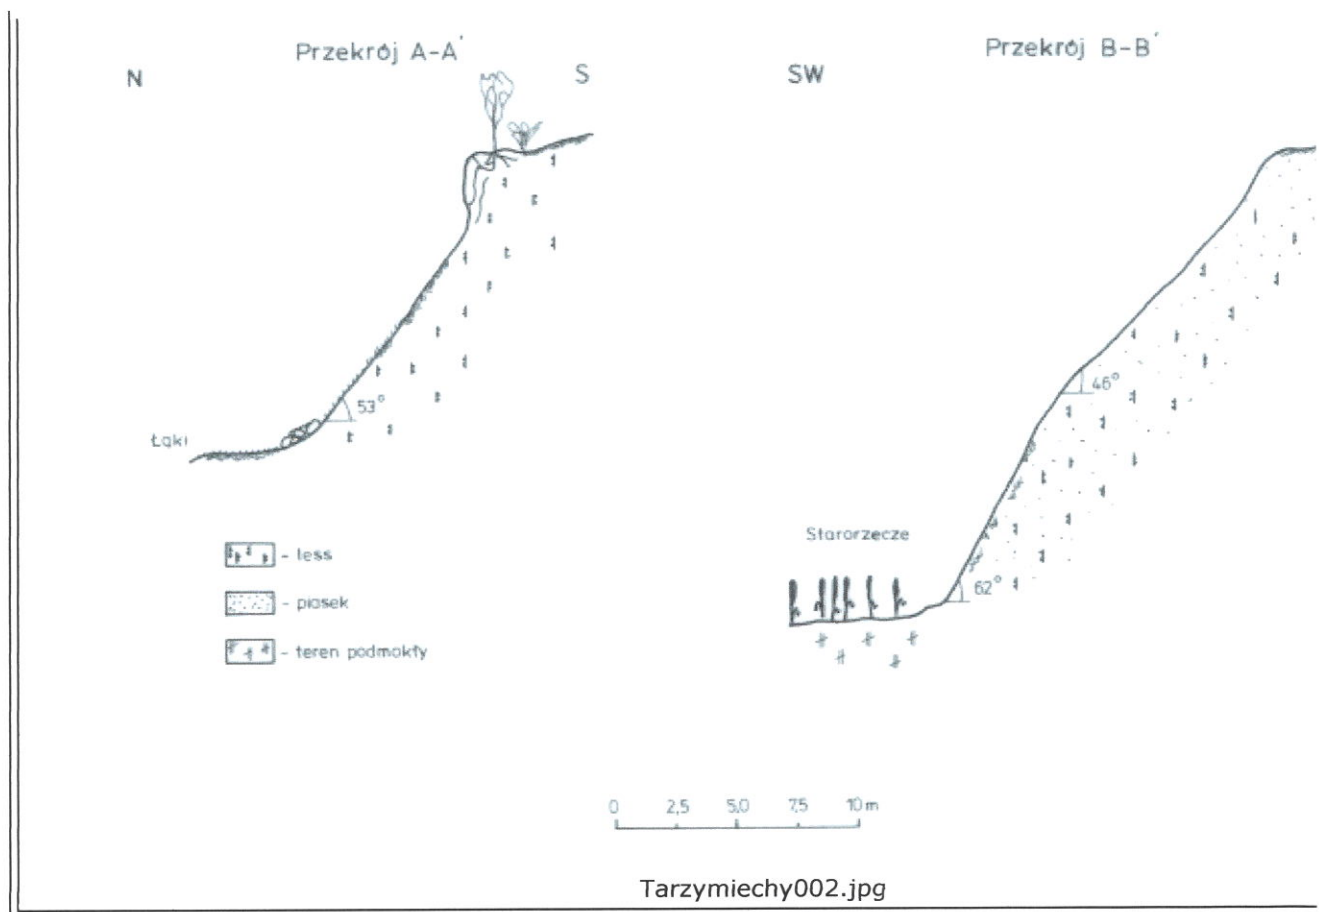
### 9. Schematyczny przekrój przez osuwisko

| • <b>Rodzaje warstw w rejonie osuwiska:</b> | <p>grunty nasypowe<br/> ✓ lessy (utwory lessopodobne)<br/> gliny morenowe<br/> mułki zastoiskowe<br/> iły warstwowe<br/> ✓ piaski<br/> żwiry<br/> grunty organiczne<br/> iły<br/> zwietrzelina<br/> łupki, łupki ilaste<br/> piaskowce<br/> ✓ inne: 0</p> |
