# KARTA DOKUMENTACYJNA NATURALNEGO ZAGROŻENIA GEOLOGICZNEGO OBIEKT - OSUWISKO

| <b>NUMER EWIDENCYJNY</b> | <b>M-34-47-A-c/2</b><br>wersja 1/1 |
| <b>Miejscowość:</b> | Wirkowice-Bryczówki |

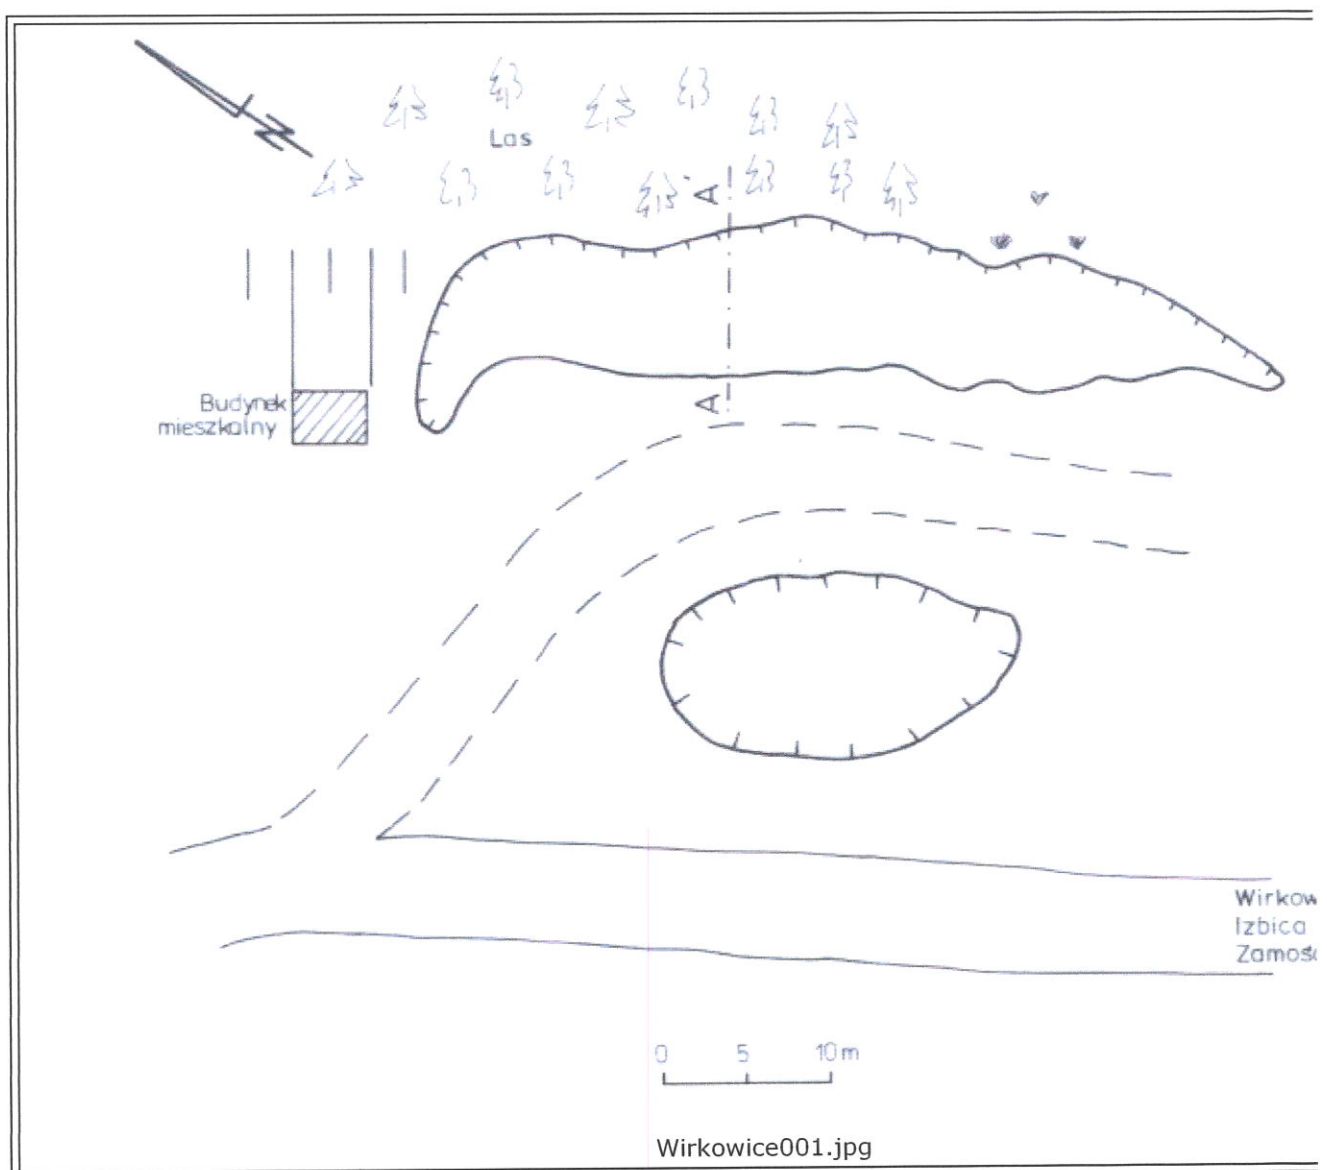
### 8. Schematyczny plan osuwiska

| <ul style="list-style-type: none"> <li><b>długość maksymalna osuwiska:</b></li> </ul> | L=9 [m] |
| <ul style="list-style-type: none"> <li><b>szerokość maksymalna osuwiska:</b></li> </ul> | W=51 [m] |

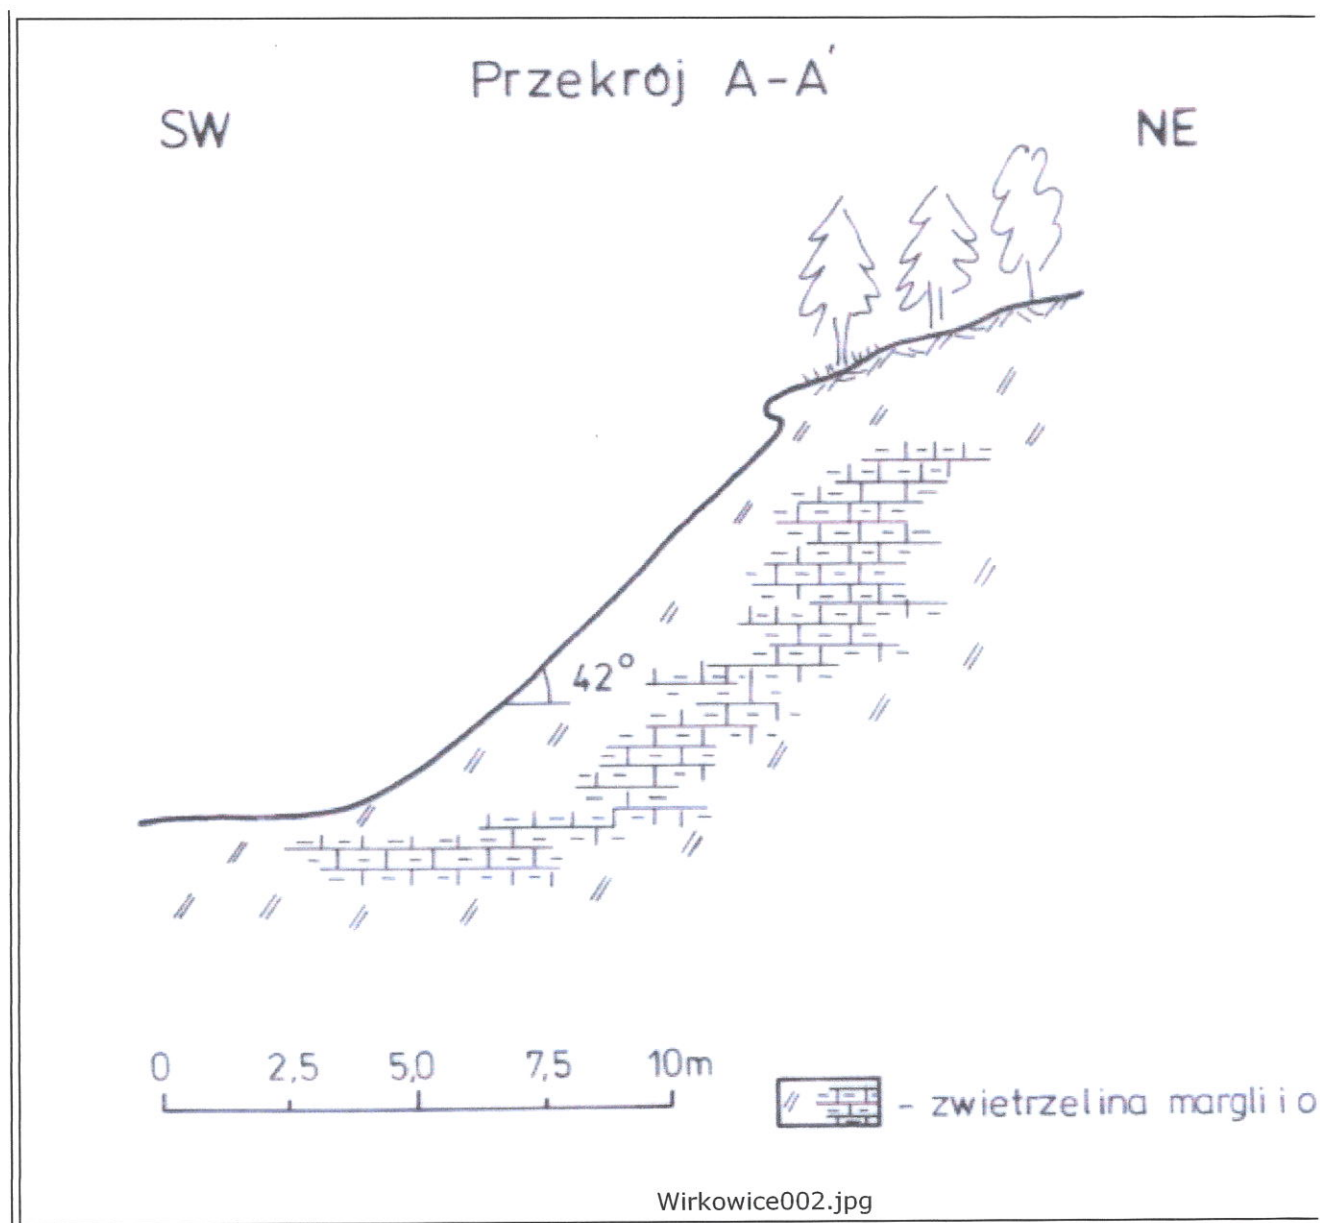
### 9. Schematyczny przekrój przez osuwisko

| <ul style="list-style-type: none"> <li><b>generalne nachylenie zbocza (skarpy), na którym wystąpiło</b></li> </ul> | $\alpha = 30[^\circ]$ |

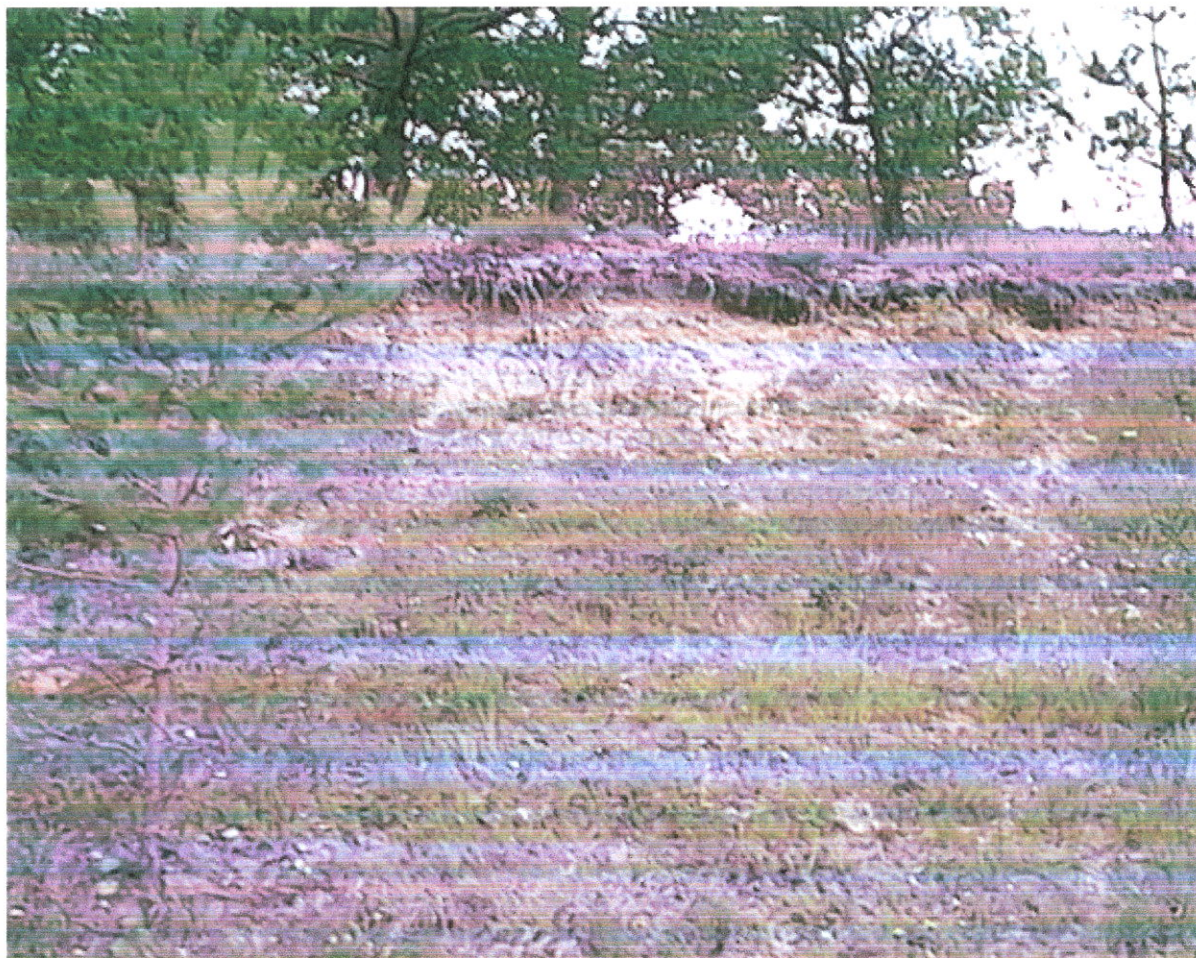
Image01.jpg

| | <p>strome pochylenie skarpy<br/> górnice deformacje terenu<br/> inne: eksploatacja<br/> materiału do budowy domów,<br/> ogrodzeń (zaprzestana od kilku<br/> lat)</p> |

| <p>Zagrożony teren zalesiony powyżej skarpy</p> |

Nie dopuścić do niszczenia szaty roślinnej.
