# KARTA DOKUMENTACYJNA NATURALNEGO ZAGROŻENIA GEOLOGICZNEGO OBIEKT - OSUWISKO

| <b>NUMER EWIDENCYJNY</b> | <b>M-34-47-A-d/2</b><br>wersja 1/1 |
| <b>Miejscowość:</b> | Izbica |

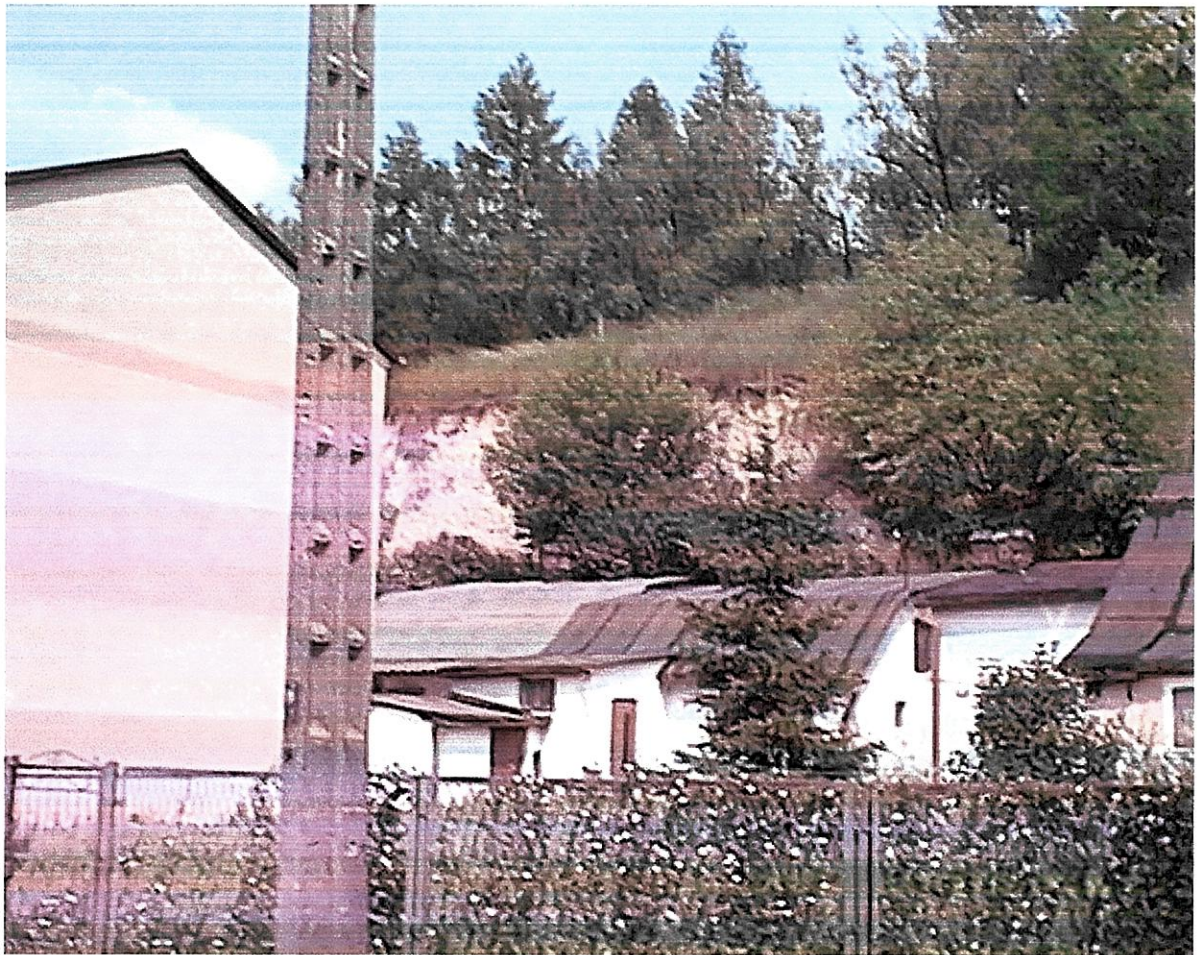
Image83.jpg

| <p>Materiał gruntowy obrywa się na przyległe budynki mieszkalne i gospodarcze powodując niekiedy ich uszkodzenia lub zniszczenia. Podczas ulewnych opadów tworzą się charakterystyczne spływy błotne (lessowe), które zalewają przyległe gospodarstwa i ulice.</p> |

Nie dopuścić do dalszego podcinania zbocza i niszczenia szaty roślinnej.
