# KARTA DOKUMENTACYJNA NATURALNEGO ZAGROŻENIA GEOLOGICZNEGO OBIEKT - OSUWISKO

| <b>NUMER EWIDENCYJNY</b> | <b>M-34-47-A-d/3</b><br>wersja 1/1 |
| <b>Miejscowość:</b> | Izbica |

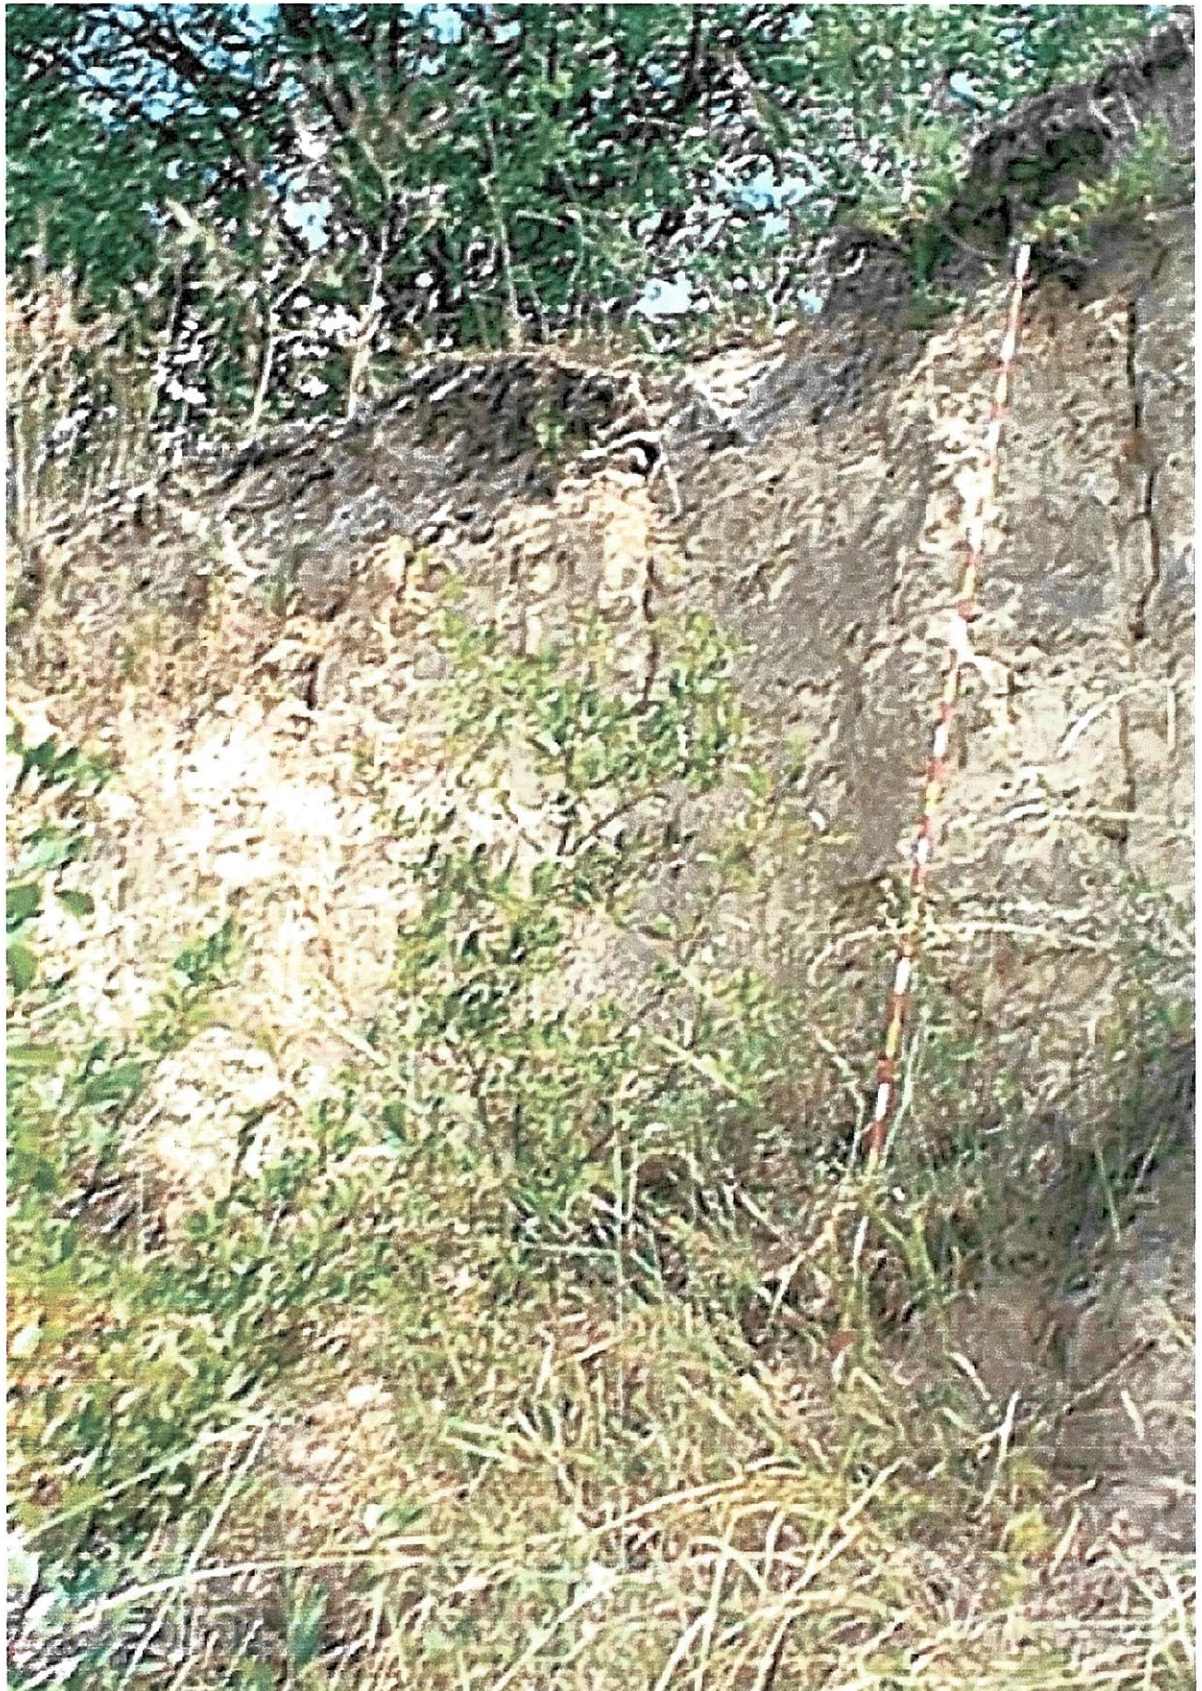
Image37.jpg

| Podczas ulewnych opadów tworzą się charakterystyczne spływy błotne (lessowe), które zalewają przyległe gospodarstwa. |

Nie dopuścić do niszczenia szaty roślinnej.
