# PROTOKÓŁ KONTROLI OKRESOWEJ OBIEKTU INŻYNIERSKIEGO

| Rodzaj i nazwa przeszkody: | rzeka Trojanka |

# PROTOKÓŁ OKRESOWEJ KONTROLI ROCZNEJ NR 2/M/2023

## – PRZEGLĄDU PODSTAWOWEGO OBIEKTU MOSTOWEGO

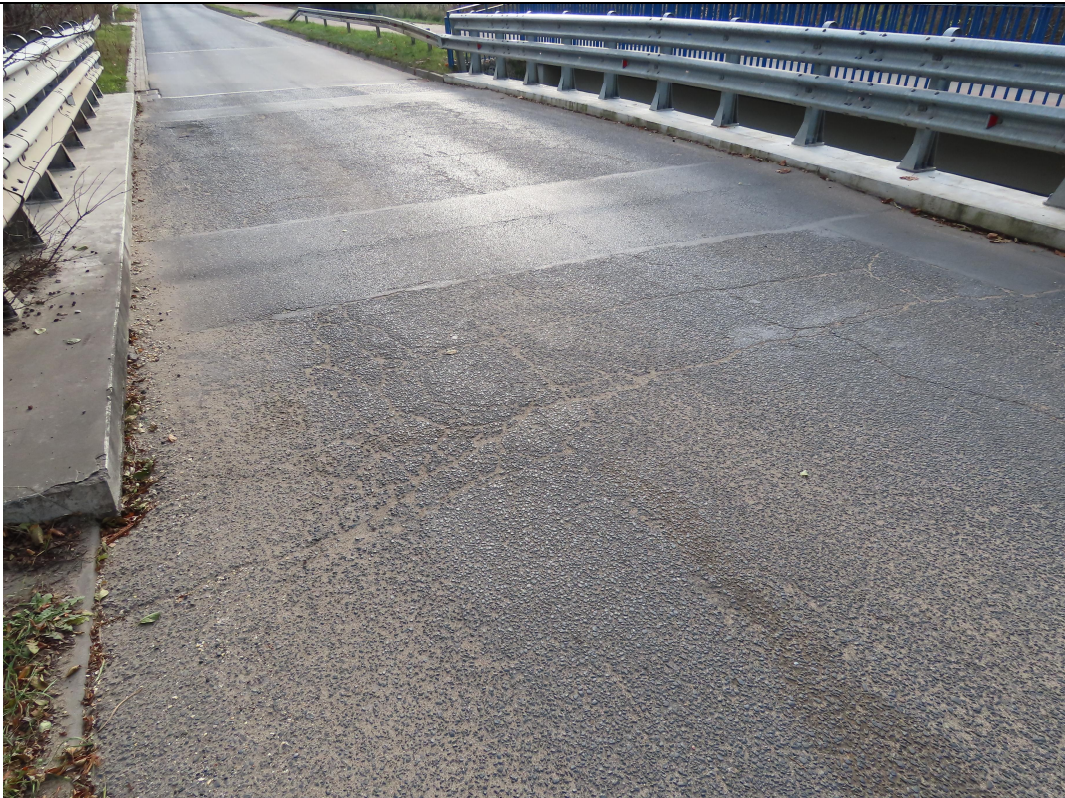
| Dane identyfikacyjne obiektu | | | | | | | | | | | | | |
|---|---|---|---|---|---|---|---|--|--|---|---|---|--|
| 3 | Nawierzchnia jezdni | NA | RA | DA | | | | | | 3 | Nie | | |
| <b>Uszkodzenia zagrażające bezpieczeństwu ruchu publicznego (opis uszkodzeń):</b><br>Występujące ubytki materiału zasypowego przestrzeni za przyczółkiem oraz stan techniczny nawierzchni jezdni na obiekcie i dojazdach (występuje próg przy wjeździe na obiekt) obniżają bezpieczeństwo ruchu publicznego | | | | | | | | | | | | | |

| | <p data-bbox="772 1070 863 1099">Fot. 1</p> <p data-bbox="288 1104 1331 1133">Spękania, ubytki i deformacje nawierzchni jezdni na obiekcie i dojazdach</p> | |

| Lp. | Element | Wyszczególnienie rodzaju prac | Termin wy-<br>konania | Jednostka<br>miary | Szacunko-<br>wa liczba<br>jednostek | Cena jed-<br>nostkowa<br>[zł] | Wartość robót<br>[zł] |
|---|---|---|---|---|---|---|---|
| 2 | Dojazdy w obrębie skrzydeł | Wymiana nawierzchni jezdni na dojazdach +<br>zatopienie siatki | 1 | m2 | 40 | | |
| 3 | Nawierzchnia jezdni | Wymiana nawierzchni jezdni na obiekcie | 1 | m2 | 75 | | |

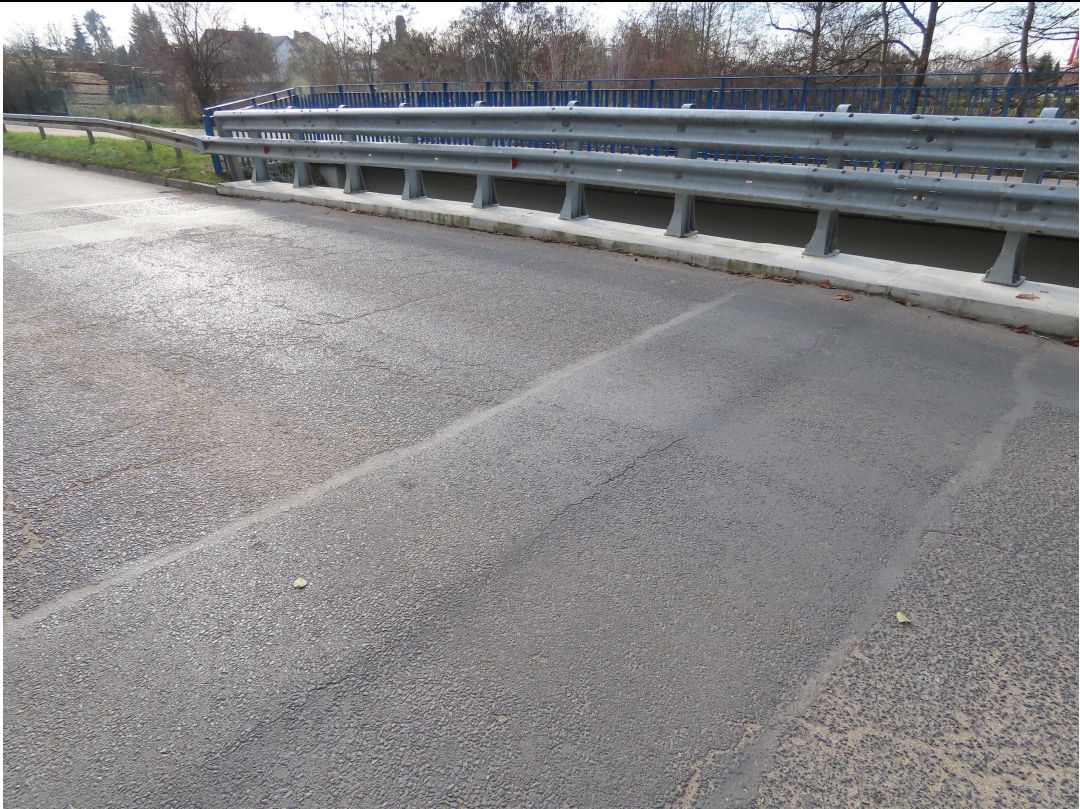
| | <p data-bbox="772 2002 863 2031">Fot. 2</p> <p data-bbox="469 2036 1150 2065">Występuje próg na wjeździe i zjeździe z obiektu</p> | |

Na dojeździe do obiektu występuje deformacja bariery którą należy naprawić.  
Należy również uzupełnić i zabezpieczyć przed dalszą erozją materiał zasypowy za przyczółkiem oraz naprawić uszkodzenia umocnienia skarpy cieku.  
Należy zniwelować próg przy wjeździe na obiekt.  
Wykonanie wyszczególnionych w wykazie potrzeb do planu bieżącego utrzymania i remontów robót z zakresu bieżącego utrzymania w ramach planu następnego roku.  
Wszystkie elementy obiektu narażone na szkodliwe działanie wpływów atmosferycznych i niszczące działanie innych czynników użytkowane są zgodnie z przeznaczeniem.

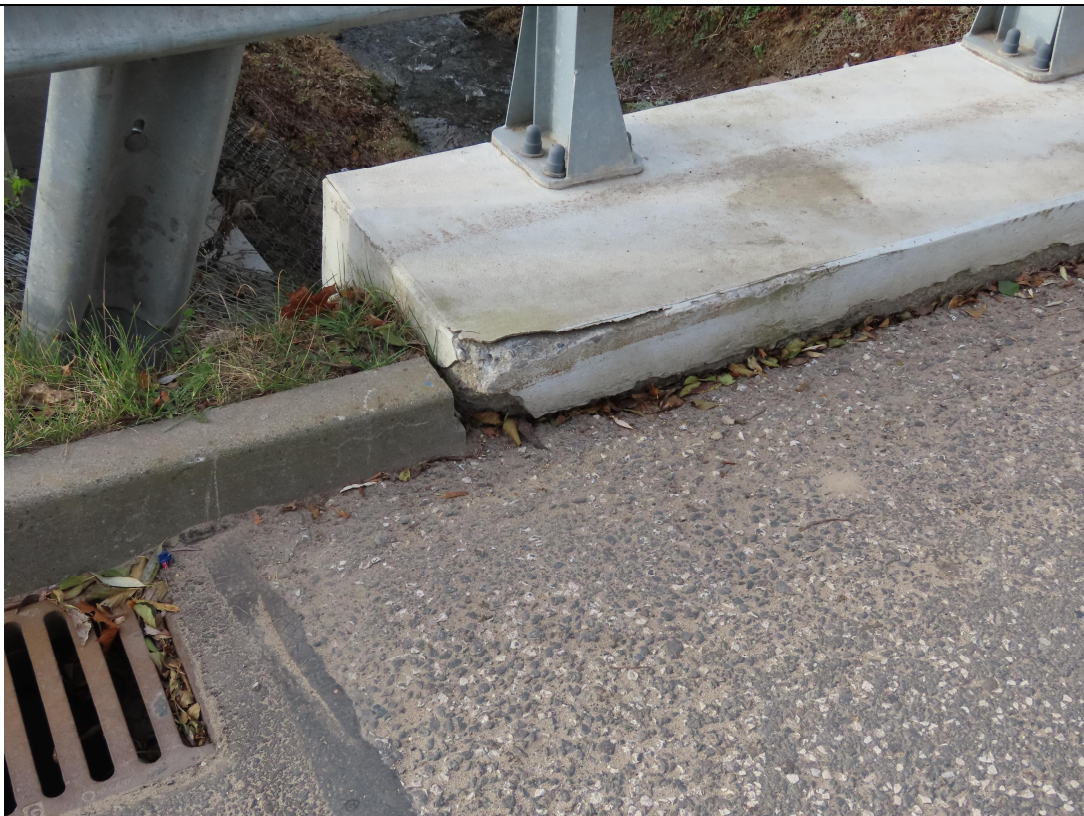
Fot. 3

| Dane identyfikacyjne obiektu | | | | | | | | | | | | | |
|---|---|---|---|---|---|---|---|--|--|---|---|---|--|
| 6 | Belki podporęczowe, gzymsy | NB | OB | UB | | | | | | 4 | Nie | | |

Lokalny ubytek struktury betonowej kapy chodnikowej

| Lp. | Element | Wyszczególnienie rodzaju prac | Termin wy-<br>konania | Jednostka<br>miary | Szacunko-<br>wa liczba<br>jednostek | Cena jed-<br>nostkowa<br>[zł] | Wartość robót<br>[zł] |
|---|---|---|---|---|---|---|---|
| 6 | Belki podporęczowe, gzymsy | Należy lokalnie uzupełnić ubytki struktury<br>materiałowej na gzymsie | 1 | m3 | 0.01 | | |

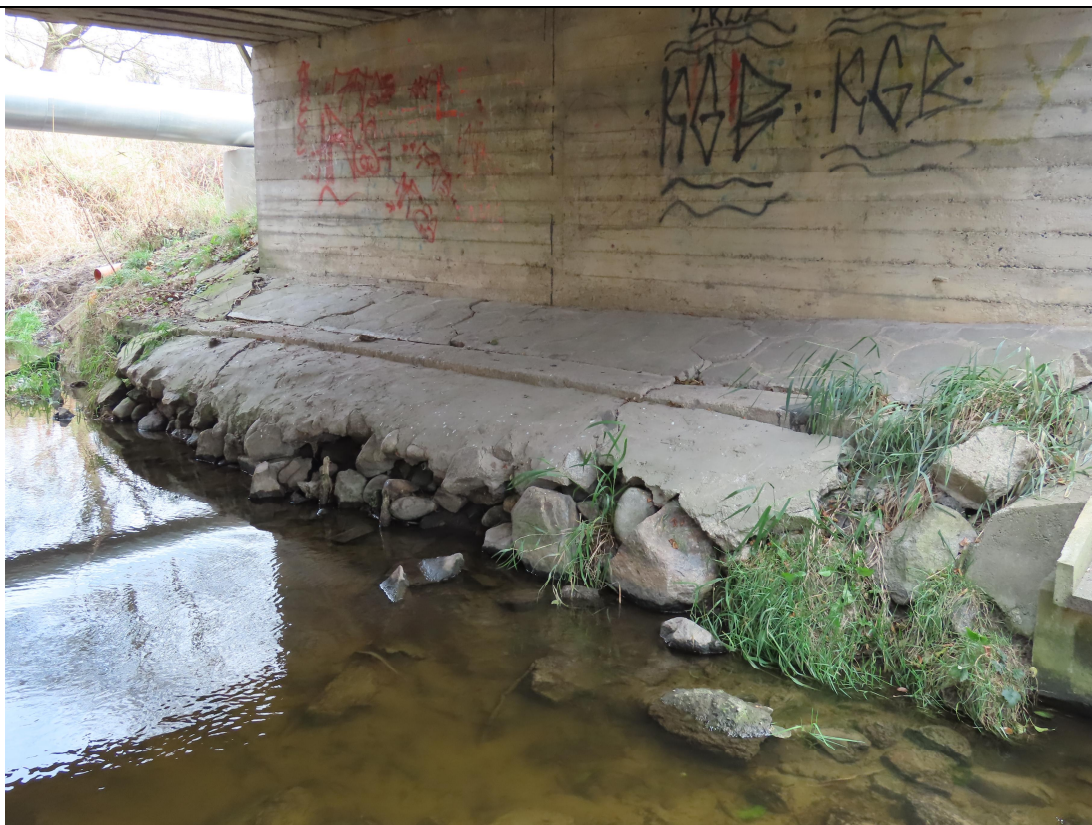
Fot. 4

| Dane identyfikacyjne obiektu | | | | | | | | | | | | | |
|---|---|---|---|---|---|---|---|--|--|---|---|---|--|
| 1 | Nasypy i skarpy | NT | WB | WT | PB | PT | UT | | | 2 | Nie | | |

Uszkodzenie umocnienia skarpy przyczółka

| Lp. | Element | Wyszczególnienie rodzaju prac | Termin wy-<br>konania | Jednostka<br>miary | Szacunko-<br>wa liczba<br>jednostek | Cena jed-<br>nostkowa<br>[zł] | Wartość robót<br>[zł] |
|---|---|---|---|---|---|---|---|
| | | Należy uzupełnić i zabezpieczyć przed dalszą erozją skarpe | A | m3 | 5 | | |

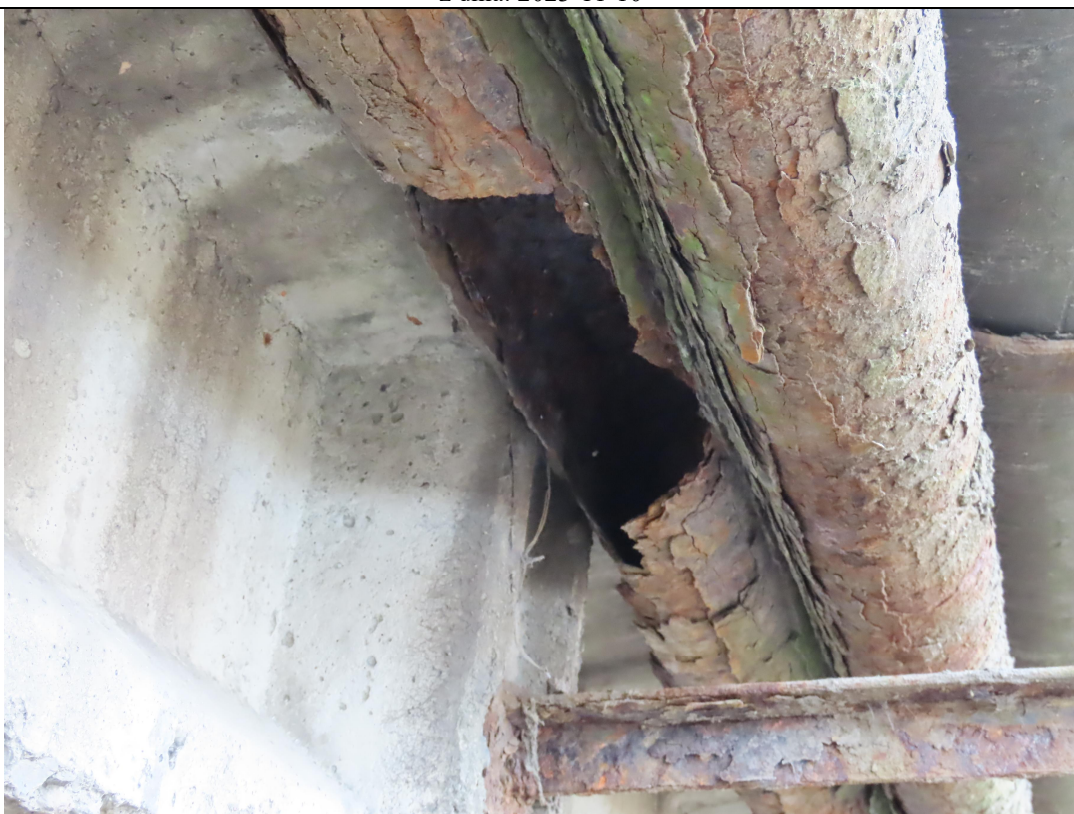
Fot. 5

| Dane identyfikacyjne obiektu | | | | | | | | | | | | | |
|---|---|---|---|---|---|---|---|--|--|---|---|---|--|
| 21 | Urządzenia obce | AS | KS | UM | ZM | | | | | 1 | Nie | | |

Korozja wspornika oraz uszkodzenie obudowy urządzenia obcego

| Lp. | Element | Wyszczególnienie rodzaju prac | Termin wy-<br>konania | Jednostka<br>miary | Szacunko-<br>wa liczba<br>jednostek | Cena jed-<br>nostkowa<br>[zł] | Wartość robót<br>[zł] |
|---|---|---|---|---|---|---|---|
| 19 | Urządzenia obce | Należy wezwać właściciela do naprawy/ konserwacji<br>urządzenia obcego: | | | | | |
| | | Oczyszczenie i zabezpieczenie antykorozyjne<br>wsporników | 1 | m2 | 6 | | |
| | | Wymiana obudowy urządzenia obcego | 1 | kpl. | 1 | | |

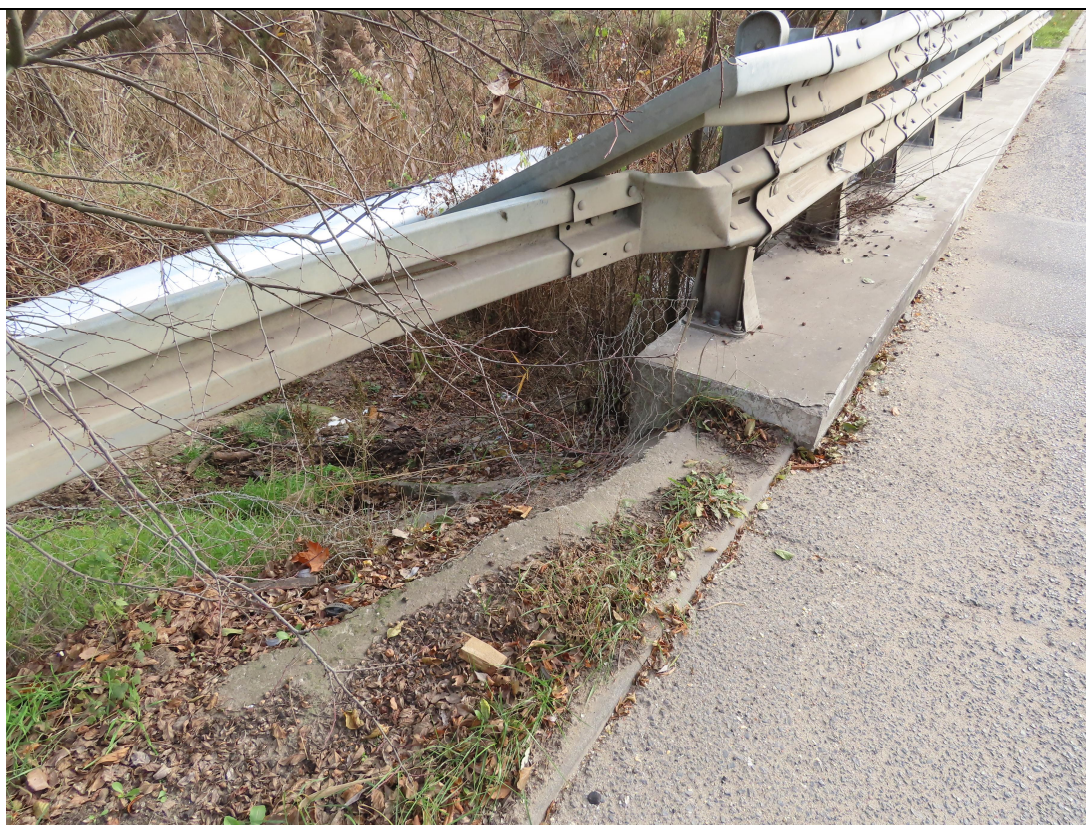
Fot. 6

| Dane identyfikacyjne obiektu | | | | | | | | | | | | | |
|---|---|---|---|---|---|---|---|--|--|---|---|---|--|
| 5 | Balustrady, bariery ochronne, osłony | DS | PS | | | | | | | 3 | Nie | | |

Deformacja bariery drogowej na dojeździe do obiektu

| Lp. | Element | Wyszczególnienie rodzaju prac | Termin wy-<br>konania | Jednostka<br>miary | Szacunko-<br>wa liczba<br>jednostek | Cena jed-<br>nostkowa<br>[zł] | Wartość robót<br>[zł] |
|---|---|---|---|---|---|---|---|
| 5 | Balustrady, bariery ochronne,<br>osłony | Należy naprawić deformacje bariery drogowej na<br>dojeździe do obiektu | 1 | m | 8 | | |
