# **PROTOKÓŁ KONTROLI OKRESOWEJ OBIEKTU INŻYNIERSKIEGO**

| Rodzaj obiektu: | most |

# PROTOKÓŁ OKRESOWEJ KONTROLI ROCZNEJ NR 9/M/2023

## – PRZEGLĄDU PODSTAWOWEGO OBIEKTU MOSTOWEGO

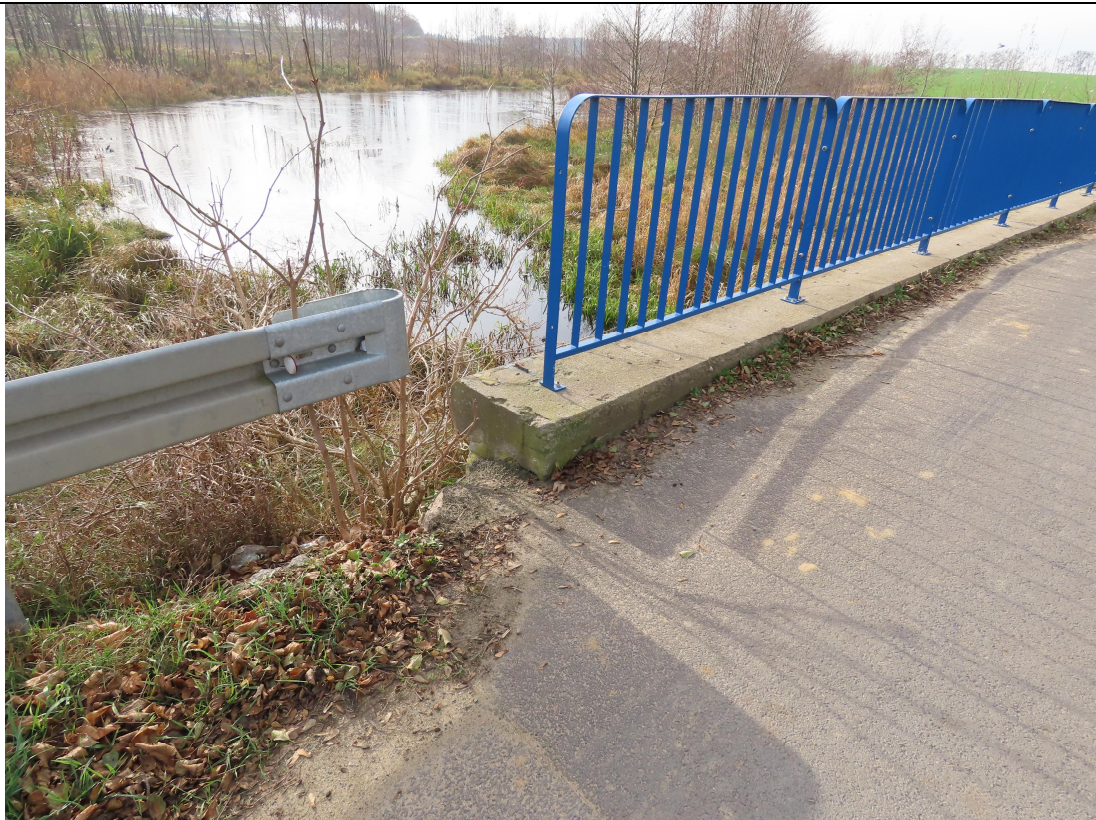
Fot. 1  
Brak ciągłości pomiędzy balustradą a barierą drogową

| Lp. | Element | Wyszczególnienie rodzaju prac | Termin wy-konania | Jednostka miary | Szacunkowa liczba jednostek | Cena jednostkowa [zł] | Wartość robót [zł] |
|---|---|---|---|---|---|---|---|
| 5 | Balustrady, bariery ochronne, osłony | Należy zamontować bariery drogowe na dojazdach do obiektu | 1 | kpl. | 2 | | |

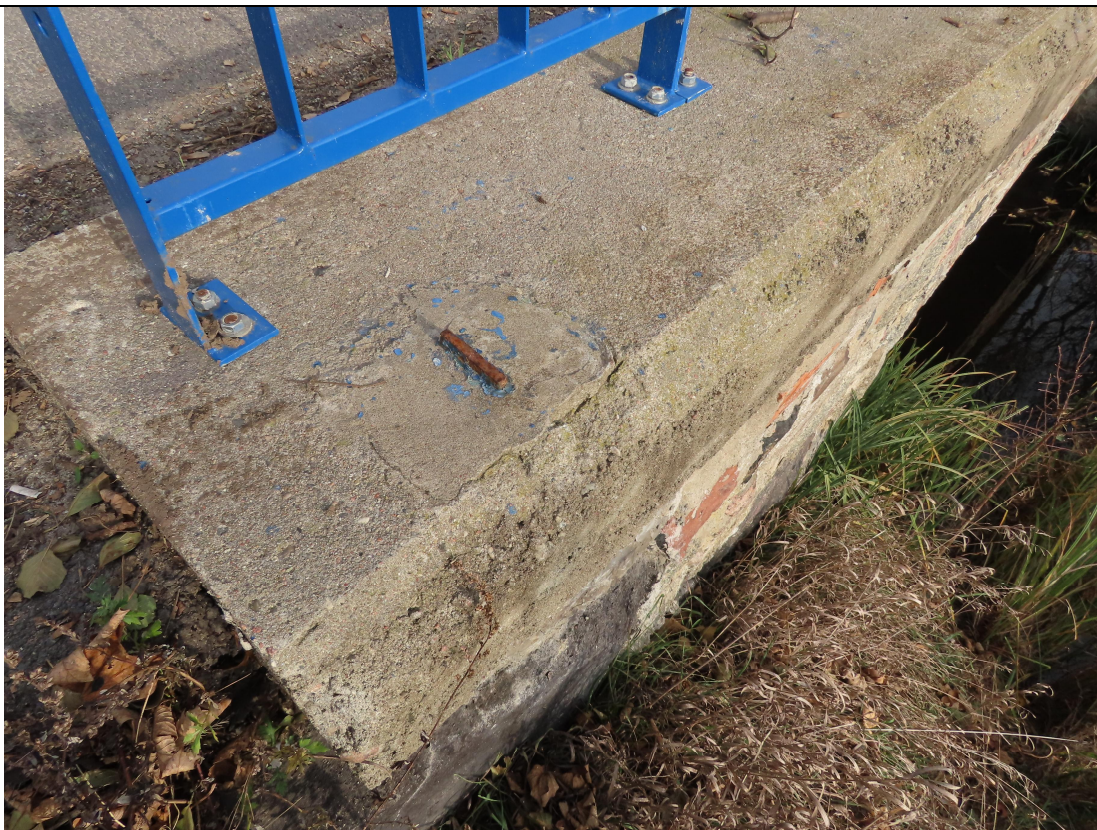
Fot. 2  
Brak zabezpieczenia antykorozyjnego pozostałości po „starych” słupkach balustrady

| Lp. | Element | Wyszczególnienie rodzaju prac | Termin wy-konania | Jednostka miary | Szacunkowa liczba jednostek | Cena jednostkowa [zł] | Wartość robót [zł] |
|---|---|---|---|---|---|---|---|
| | | Należy oczyścić i zabezpieczyć antykorozyjnie pozostałości po „starych” słupkach balustrady | 1 | m2 | 1 | | |

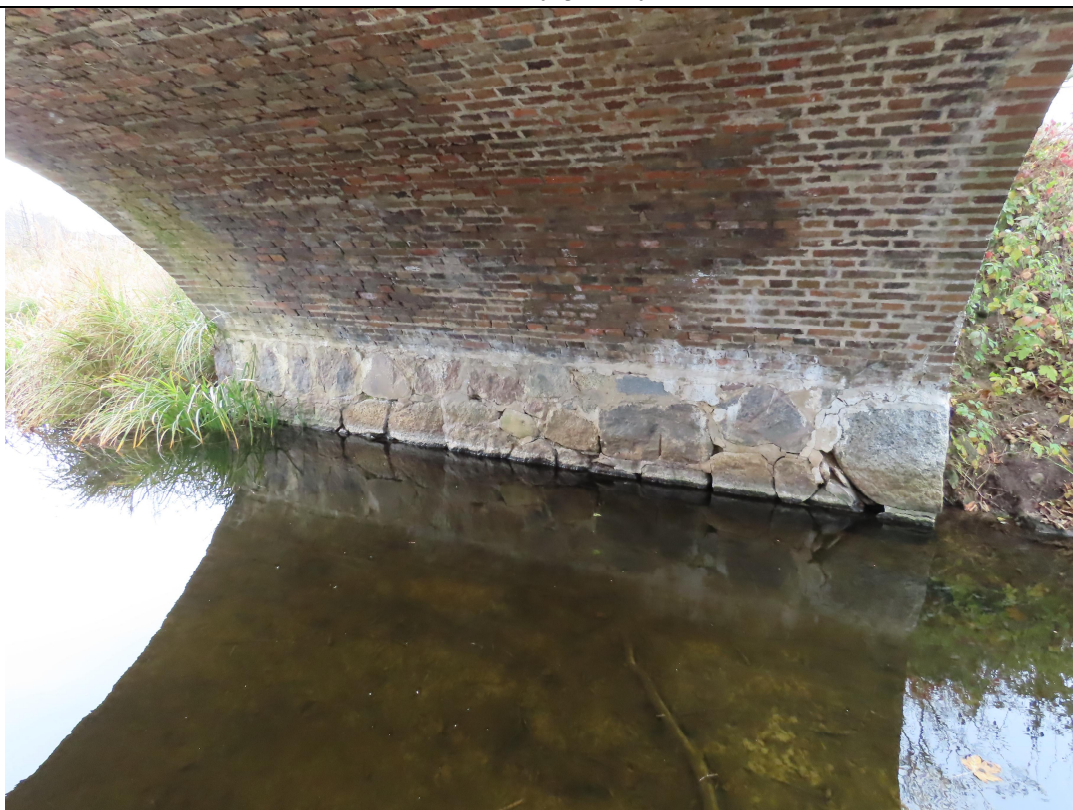
Fot. 3

Osady na dźwigarze głównym oraz ubytki spoinowania ściany przyczółka

| Lp. | Element | Wyszczególnienie rodzaju prac | Termin wy-konania | Jednostka miary | Szacunkowa liczba jednostek | Cena jednostkowa [zł] | Wartość robót [zł] |
|---|---|---|---|---|---|---|---|
| 13 | Przyczółki | Należy uzupełnić i zabezpieczyć przed erozją ubytki spoinowania ściany przyczółka | 1 | m | 14 | | |

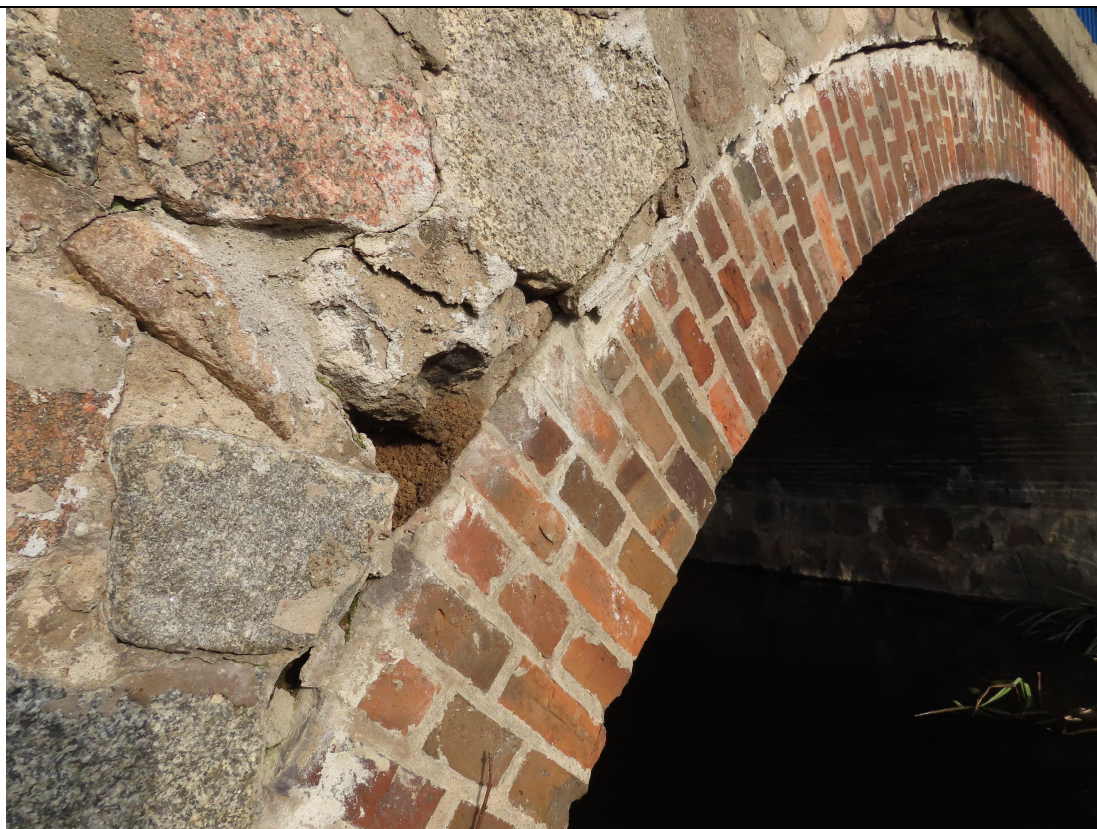
Fot. 4

Ubytki spoinowania ściany pomostowej

| Lp. | Element | Wyszczególnienie rodzaju prac | Termin wy-konania | Jednostka miary | Szacunkowa liczba jednostek | Cena jednostkowa [zł] | Wartość robót [zł] |
|---|---|---|---|---|---|---|---|
| 9 | Konstrukcja pomostu | Należy uzupełnić ubytki spoinowania ściany pomostowej | 1 | m | 6 | | |

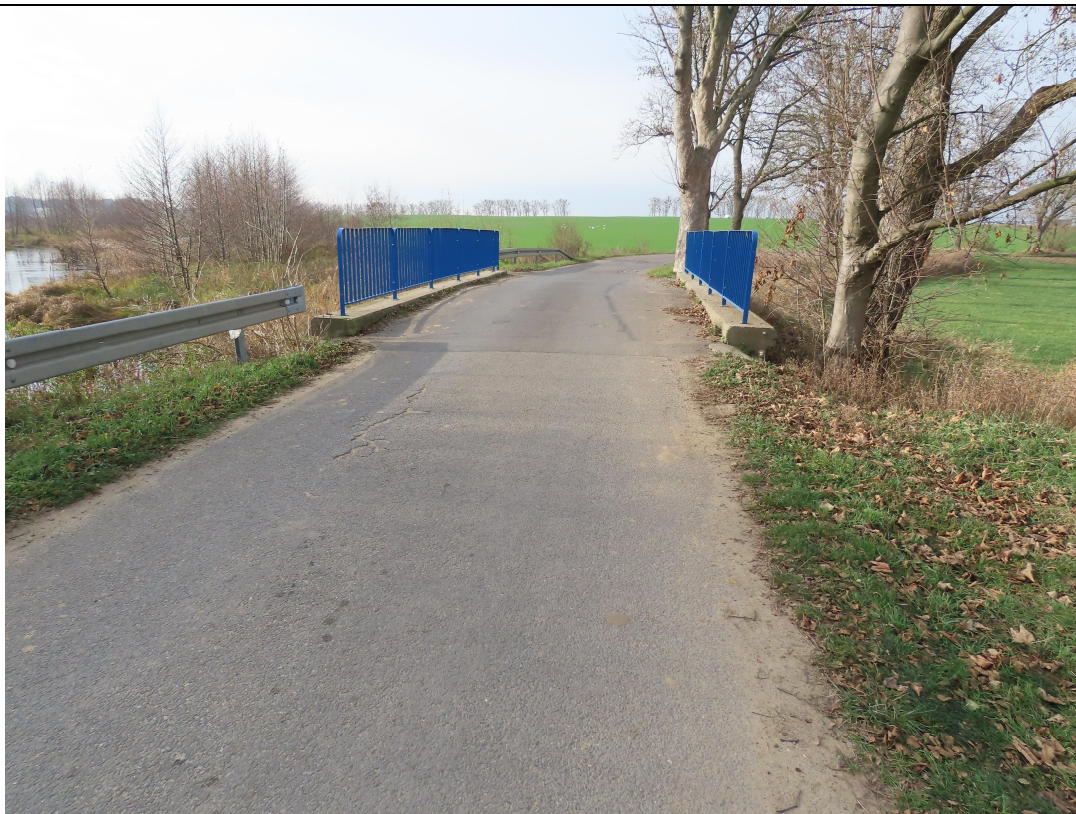
Fot. 5

| STAN TECHNICZNY OBIEKTU | | | | | | | | | | EKSPERTYZA | | |
|---|---|---|---|---|---|--|--|--|--|---|---|---|
| <b>Uszkodzenia zagrażające bezpieczeństwu ruchu publicznego (opis uszkodzeń):</b><br>Brak barier zanikających na dojazdach do obiektu obniża bezpieczeństwo ruchu publicznego | | | | | | | | | | | | |

Brak barier zanikających na dojeździe do obiektu

Należy wykonać bariery zanikające na dojazdach do obiektu.  
Wykonanie wyszczególnionych w wykazie potrzeb do planu bieżącego utrzymania i remontów robót z zakresu bieżącego utrzymania w ramach planu następnego roku.  
Wszystkie elementy obiektu narażone na szkodliwe działanie wpływów atmosferycznych i niszczące działanie innych czynników użytkowane są zgodnie z przeznaczeniem.

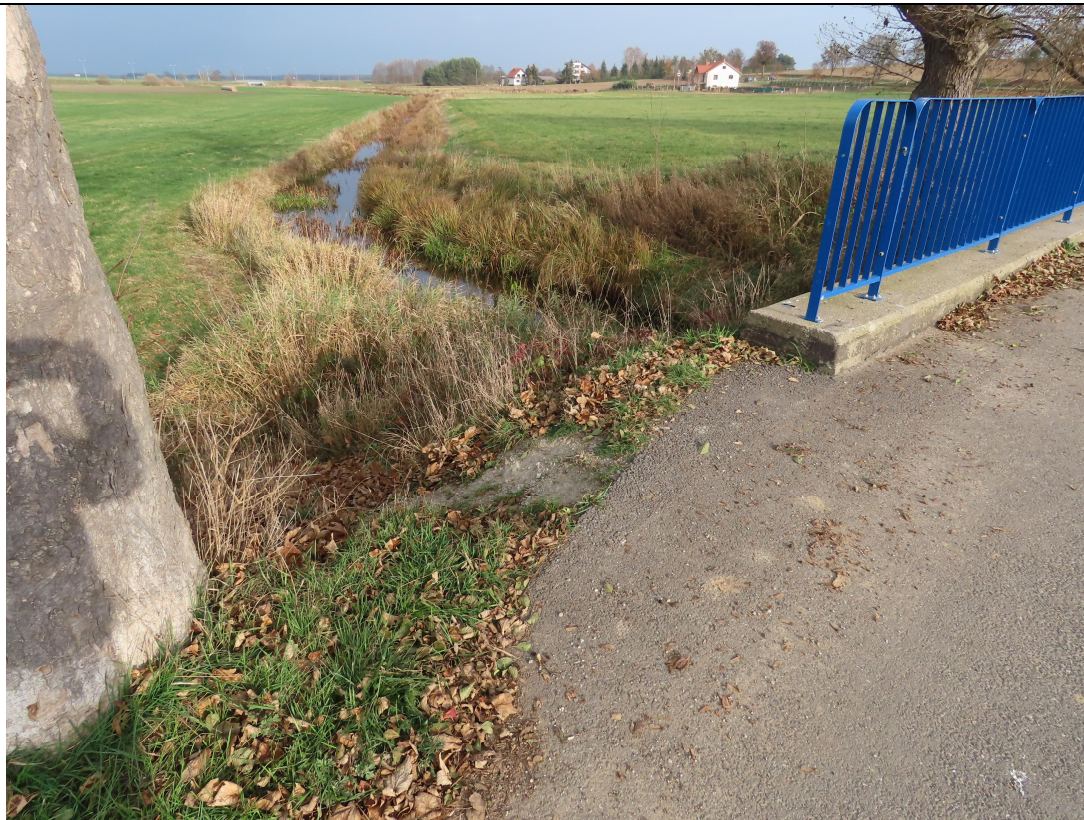
Fot. 6

Brak barier zanikających na dojeździe do obiektu cd.
