## **PROTOKÓŁ KONTROLI OKRESOWEJ OBIEKTU INŻYNIERSKIEGO**

| Rodzaj obiektu: | most |

# **PROTOKÓŁ OKRESOWEJ KONTROLI ROCZNEJ NR 1/M/2025**

## **- PRZEGLĄDU PODSTAWOWEGO OBIEKTU MOSTOWEGO**

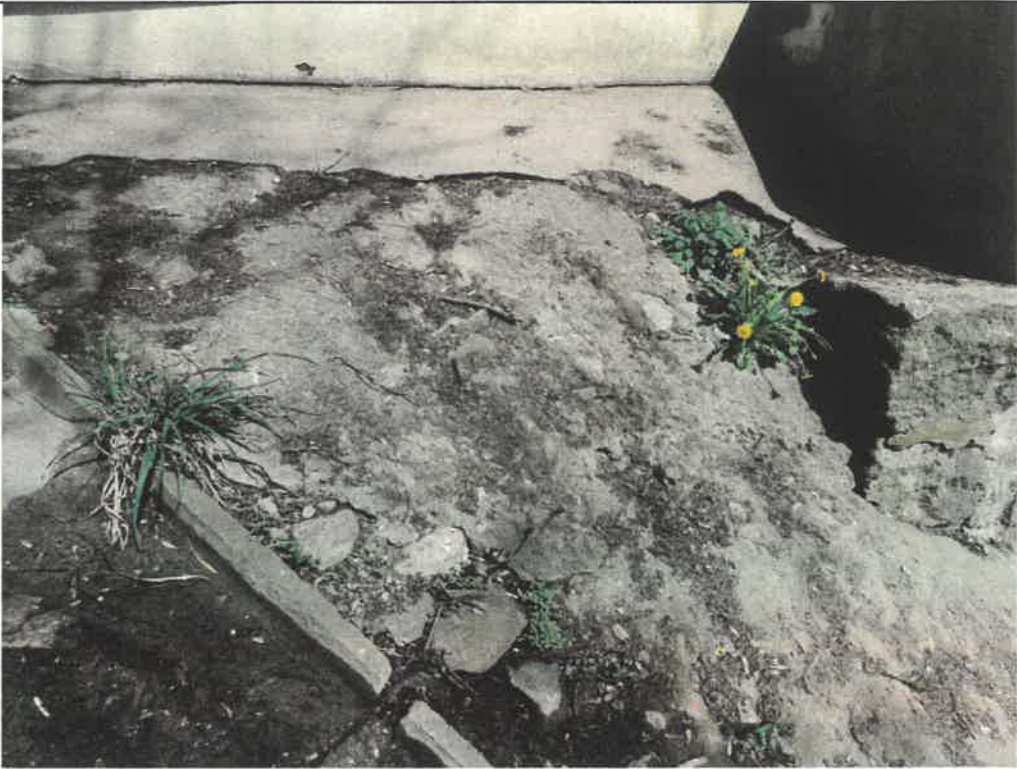
| | <p data-bbox="560 1055 1106 1115">Fot. 1<br/>Lokalne ubytki umocnienia skarpy nasypu</p> | |

| Lp. | Element | Wyszczególnienie rodzaju prac | Termin wykonania | Jednostka miary | Szacunkowa liczba jednostek | Cena jednostkowa [zł] | Wartość robót [zł] |
|---|---|---|---|---|---|---|---|
| | | Należy utrzymać czystości na skarpach | 1 | m2 | 20 | | |

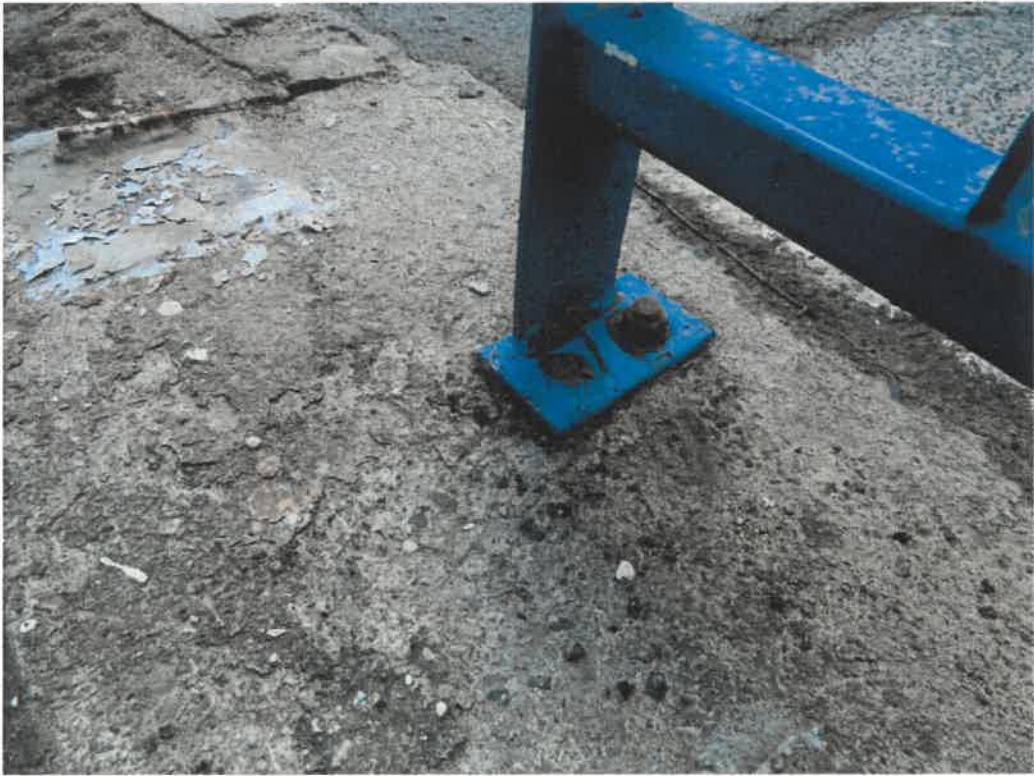
| | <p data-bbox="413 1973 1252 2056">Fot. 2<br/>Brak zakotwienia słupków balustrady oraz brak zabezpieczenia antykorozyjnego pozostałości po „starej” balustradzie</p> | |

| Lp. | Element | Wyszczególnienie rodzaju prac | Termin wykonania | Jednostka miary | Szacunkowa liczba jednostek | Cena jednostkowa [zł] | Wartość robót [zł] |
|---|---|---|---|---|---|---|---|
| | | Należy poprawnie zakotwić wybrane słupki balustrady | 1 | kpl. | 1 | | |
| | | Należy oczyścić i zabezpieczyć antykorozyjnie pozostałości po „starych” słupkach balustrady | 1 | m2 | 1 | | |

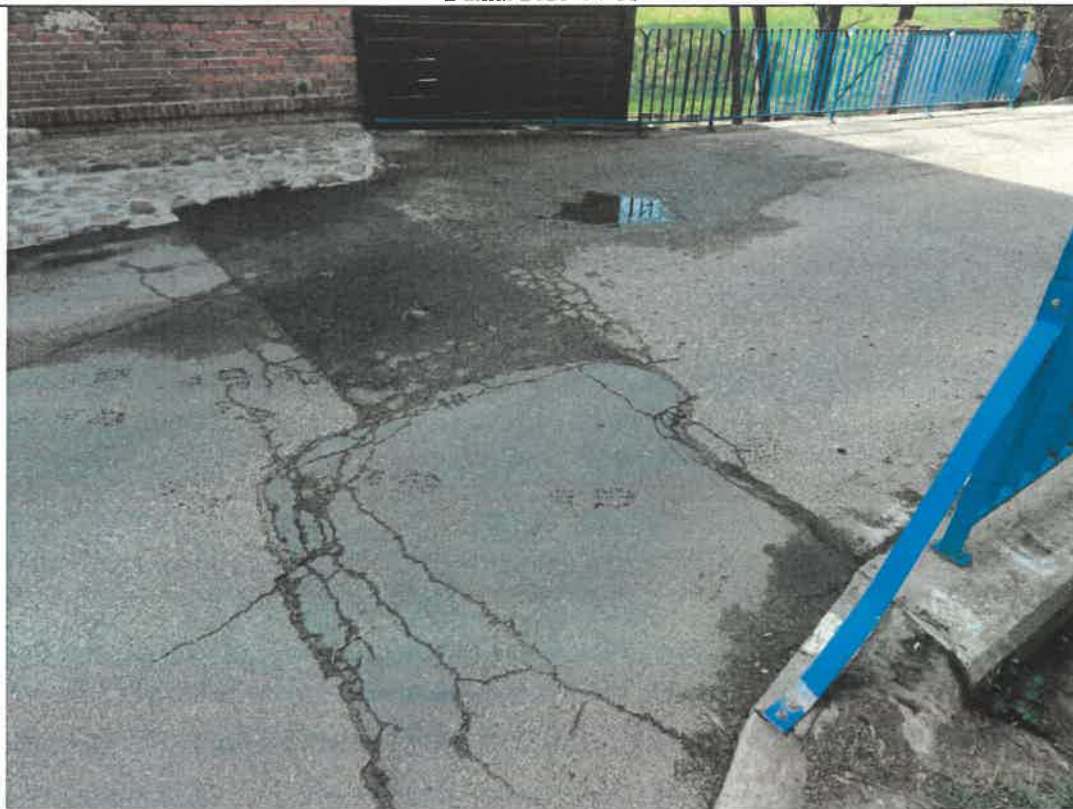
Fot. 3

Zarysowania i zaniżenia nawierzchni jezdni oraz brak bariery zabezpieczającej na dojeździe do obiektu

| Lp. | Element | Wyszczególnienie rodzaju prac | Termin wykonania | Jednostka miary | Szacunkowa liczba jednostek | Cena jednostkowa [zł] | Wartość robót [zł] |
|---|---|---|---|---|---|---|---|
| 2 | Dojazdy w obrębie skrzydeł | Należy wymienić nawierzchnię jezdni na dojeździe od strony budynku | 2 | m2 | 30 | | |
| 5 | Balustrady, bariery ochronne, osłony | Zaleca się zamontować bariery zanikające na dojazdach do obiektu. | 1 | m | 24 | | |

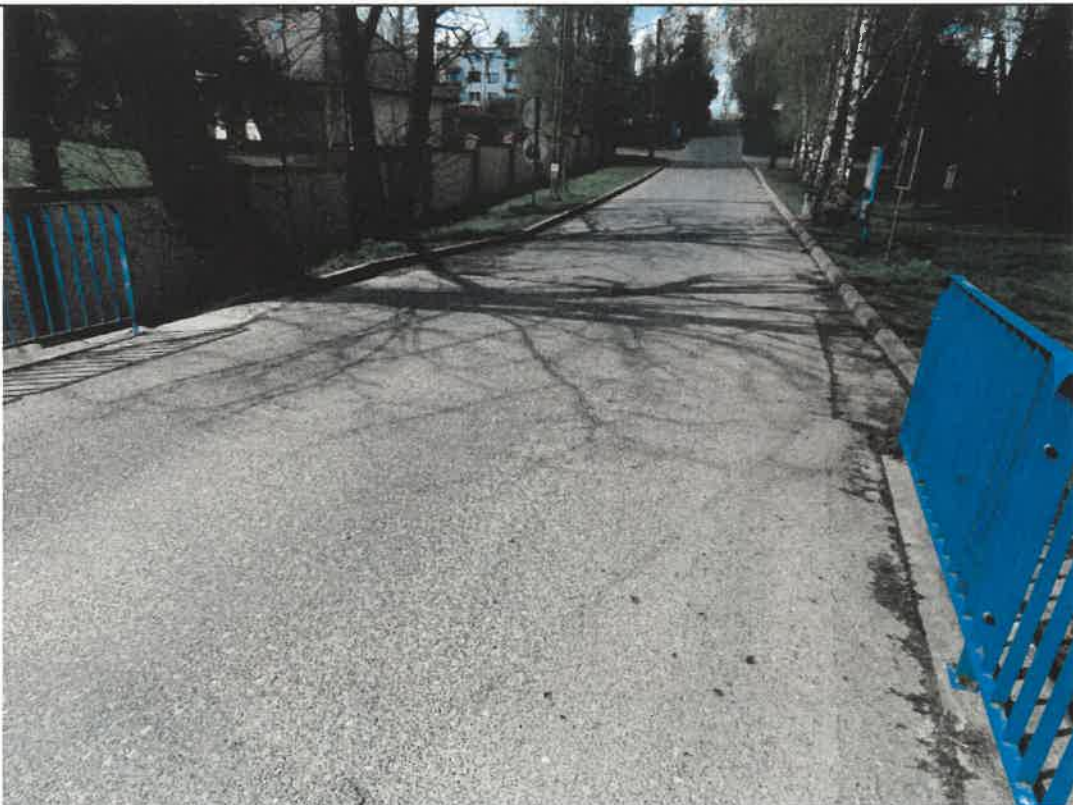
Fot. 4

| STAN TECHNICZNY OBIEKTU | | | | | | | | | | EKSPERTYZA | | |
|---|---|---|---|---|---|--|--|--|--|---|---|---|
| <b>Uszkodzenia zagrażające bezpieczeństwu ruchu publicznego (opis uszkodzeń):</b><br>Brak barier zanikających na dojazdach do obiektu obniża bezpieczeństwo ruchu publicznego | | | | | | | | | | | | |

Brak barier zabezpieczających na dojeździe do obiektu
