# **PROTOKÓŁ KONTROLI OKRESOWEJ OBIEKTU INŻYNIERSKIEGO**

| Numer drogi: | DP 2025 P ul. Mściszewska |

# **PROTOKÓŁ OKRESOWEJ KONTROLI ROCZNEJ NR 2/M/2025**

## **- PRZEGLĄDU PODSTAWOWEGO OBIEKTU MOSTOWEGO**

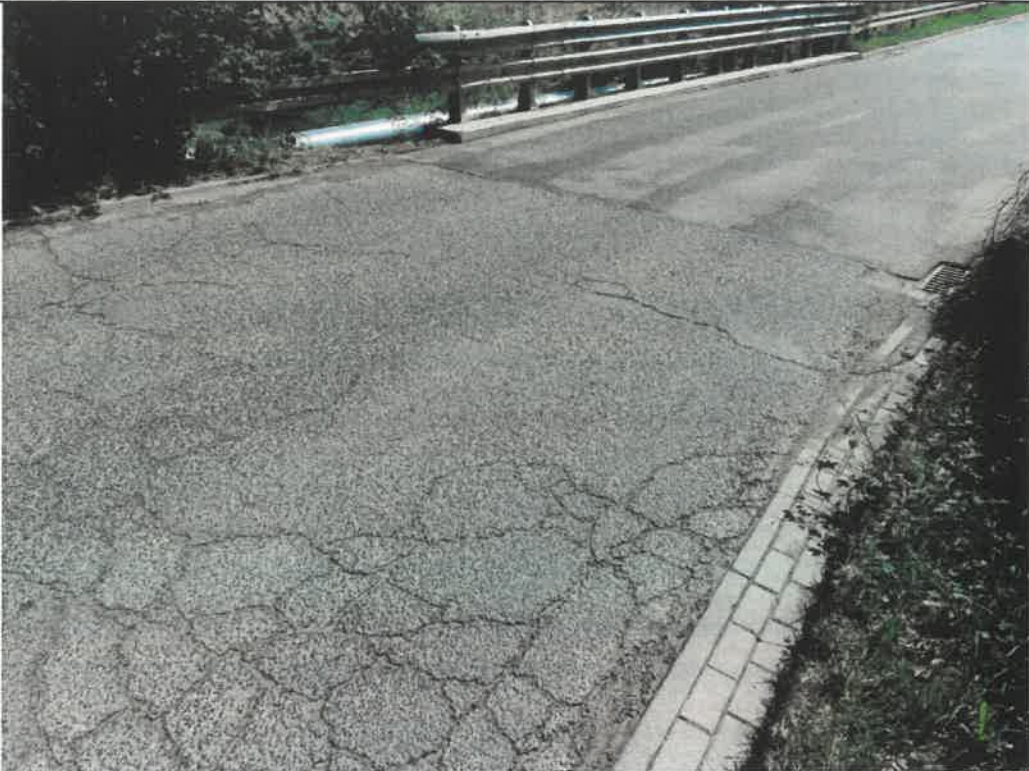
| | <p data-bbox="392 1061 1246 1122">Fot. 1<br/>Spękania, ubytki i deformacje nawierzchni jezdni na dojeździe</p> | |

| Lp. | Element | Wyszczególnienie rodzaju prac | Termin wy-<br>konania | Jednostka<br>miary | Szacunko-<br>wa liczba<br>jednostek | Cena jed-<br>nostkowa<br>[zł] | Wartość robót<br>[zł] |
|---|---|---|---|---|---|---|---|
| 2 | Dojazdy w obrębie skrzydeł | Wymiana nawierzchni jezdni na dojeździe | 1 | m2 | 20 | | |

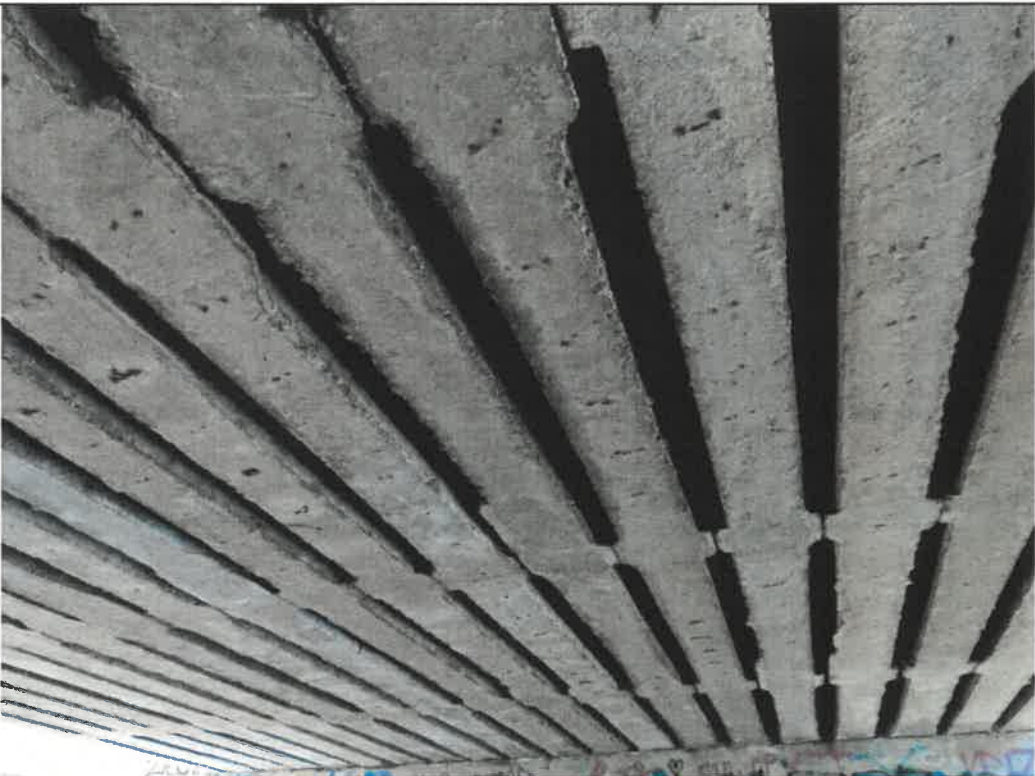
| | <p data-bbox="475 1957 1158 2018">Fot. 2<br/>Lokalne ogniska korozji zbrojenia ustroju nośnego</p> | |

| Lp. | Element | Wyszczególnienie rodzaju prac | Termin wy-<br>konania | Jednostka<br>miary | Szacunko-<br>wa liczba<br>jednostek | Cena jed-<br>nostkowa<br>[zł] | Wartość robót<br>[zł] |
|---|---|---|---|---|---|---|---|
| 10 | Konstrukcja dźwigarów głównych | Należy oczyścić i zabezpieczyć antykorozyjnie skorodowane zbrojenie a następnie uzupełnić ubytki struktury betonowej dźwigarów głównych | 1 | m2 | 4 | | |

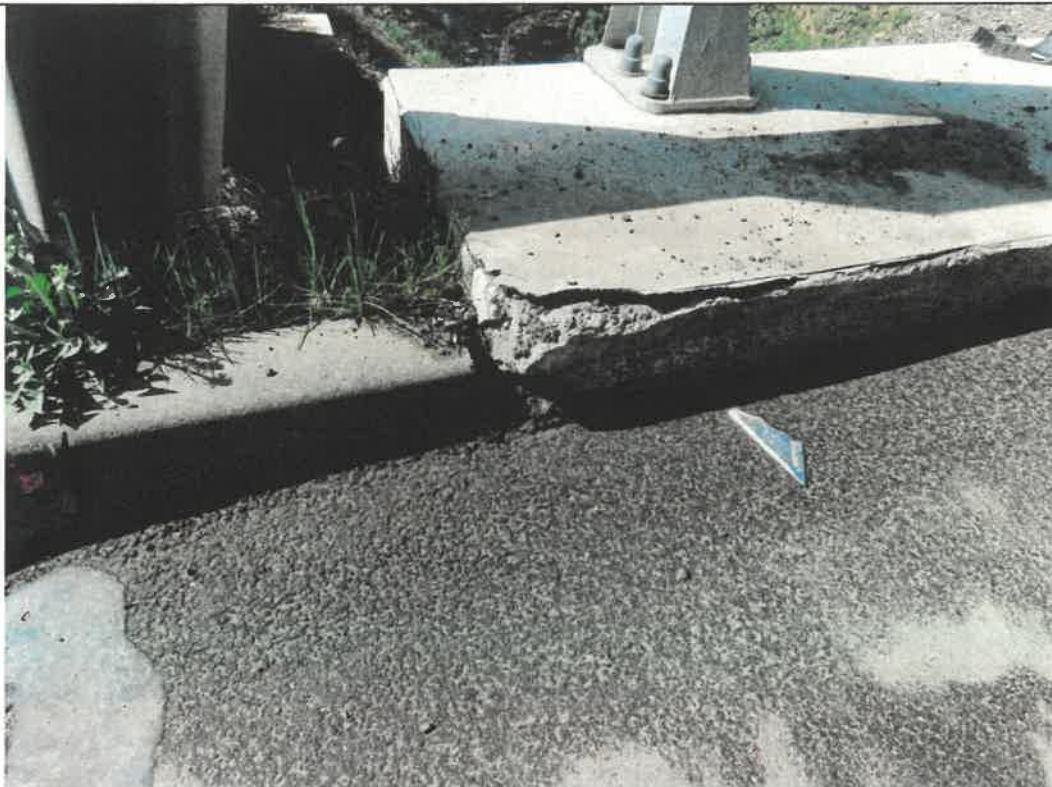
Fot. 3

Lokalny ubytek struktury betonowej kapy chodnikowej

| Lp. | Element | Wyszczególnienie rodzaju prac | Termin wy-<br>konania | Jednostka<br>miary | Szacunko-<br>wa liczba<br>jednostek | Cena jed-<br>nostkowa<br>[zł] | Wartość robót<br>[zł] |
|---|---|---|---|---|---|---|---|
| 6 | Belki podporęczowe, gzymsy | Należy lokalnie uzupełnić ubytki struktury materiałowej na gzymsie | 1 | m | 1 | | |

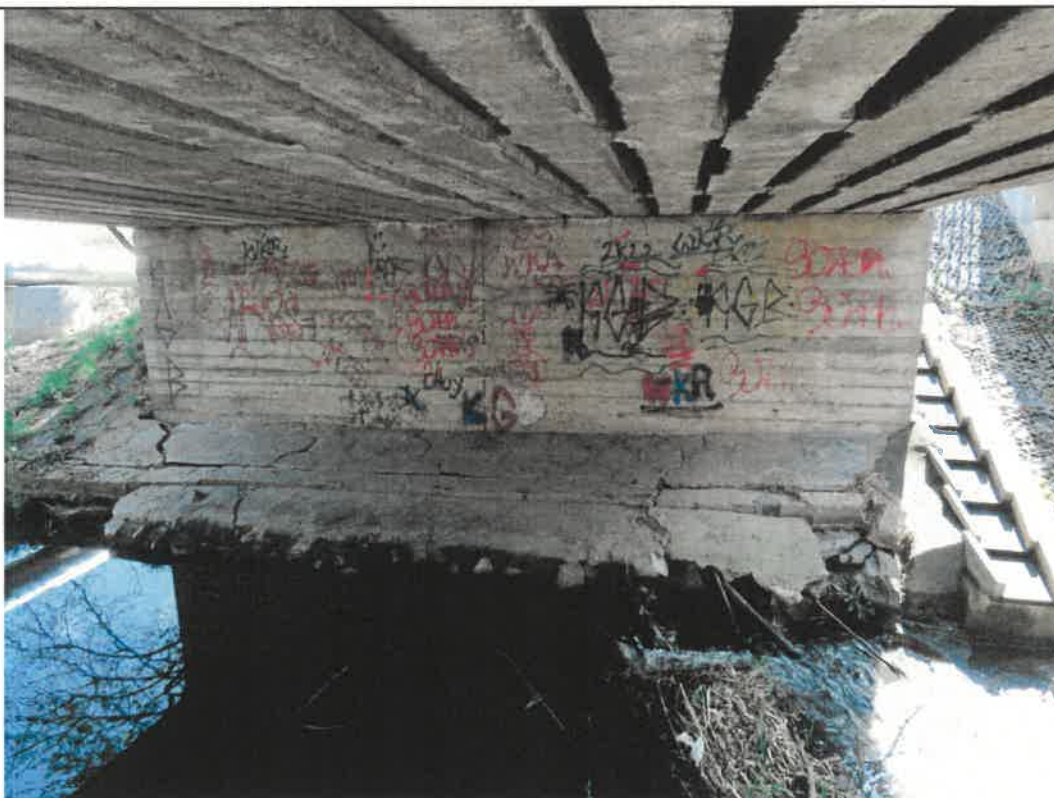
Fot. 4

Uszkodzenie umocnienia skarpy przyczółka oraz zanieczyszczenia przestrzeni podmostowej

| Lp. | Element | Wyszczególnienie rodzaju prac | Termin wy-<br>konania | Jednostka<br>miary | Szacunko-<br>wa liczba<br>jednostek | Cena jed-<br>nostkowa<br>[zł] | Wartość robót<br>[zł] |
|---|---|---|---|---|---|---|---|
| | | Należy naprawić lokalne uszkodzenia skarpy i ciekłu przy przyczółku | 1 | m3 | 5 | | |
| 15 | Koryto rzeki, przestrzeń podmostowa | Należy utrzymać czystość pod obiektem | 1 | m2 | 100 | | |

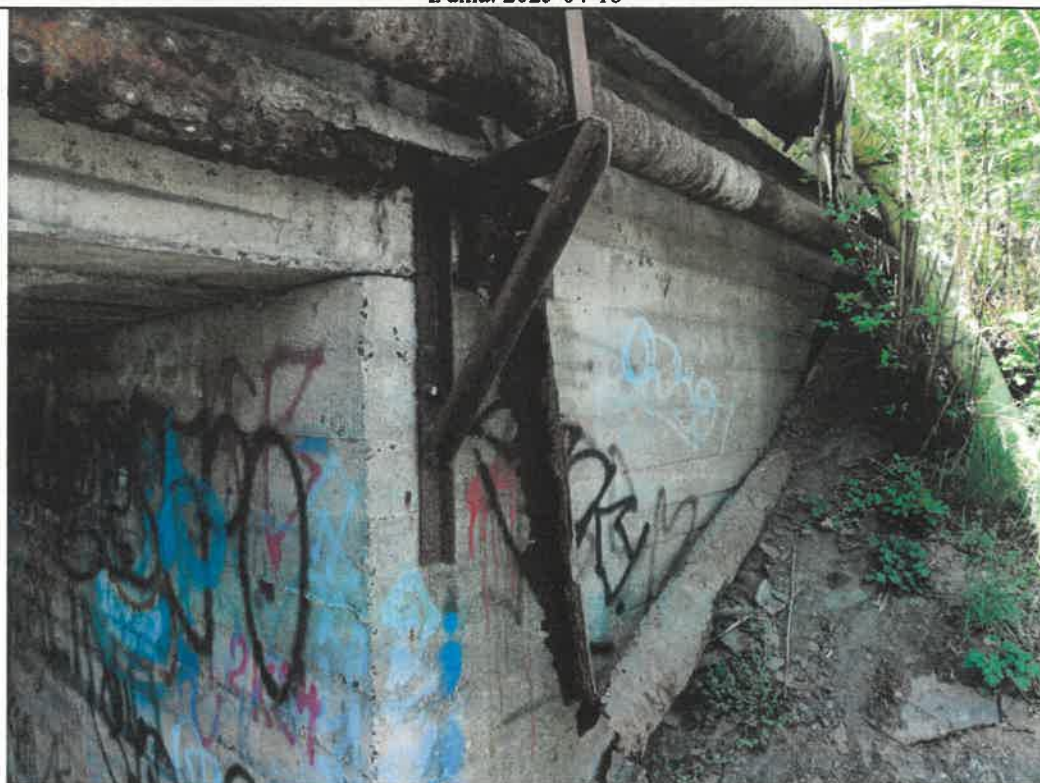
Fot. 5

Korozja wsporników oraz uszkodzenie obudowy urządzenia obcego

| Lp. | Element | Wyszczególnienie rodzaju prac | Termin wy-<br>konania | Jednostka<br>miary | Szacunko-<br>wa liczba<br>jednostek | Cena jed-<br>nostkowa<br>[zł] | Wartość robót<br>[zł] |
|---|---|---|---|---|---|---|---|
| 19 | Urządzenia obce | Należy wezwać właściciela do naprawy/ konserwacji urządzenia obcego:<br>Oczyszczenie i zabezpieczenie antykorozyjne wsporników | 1 | m2 | 6 | | |
| | | Wymiana obudowy urządzenia obcego | 1 | m | 45 | | |

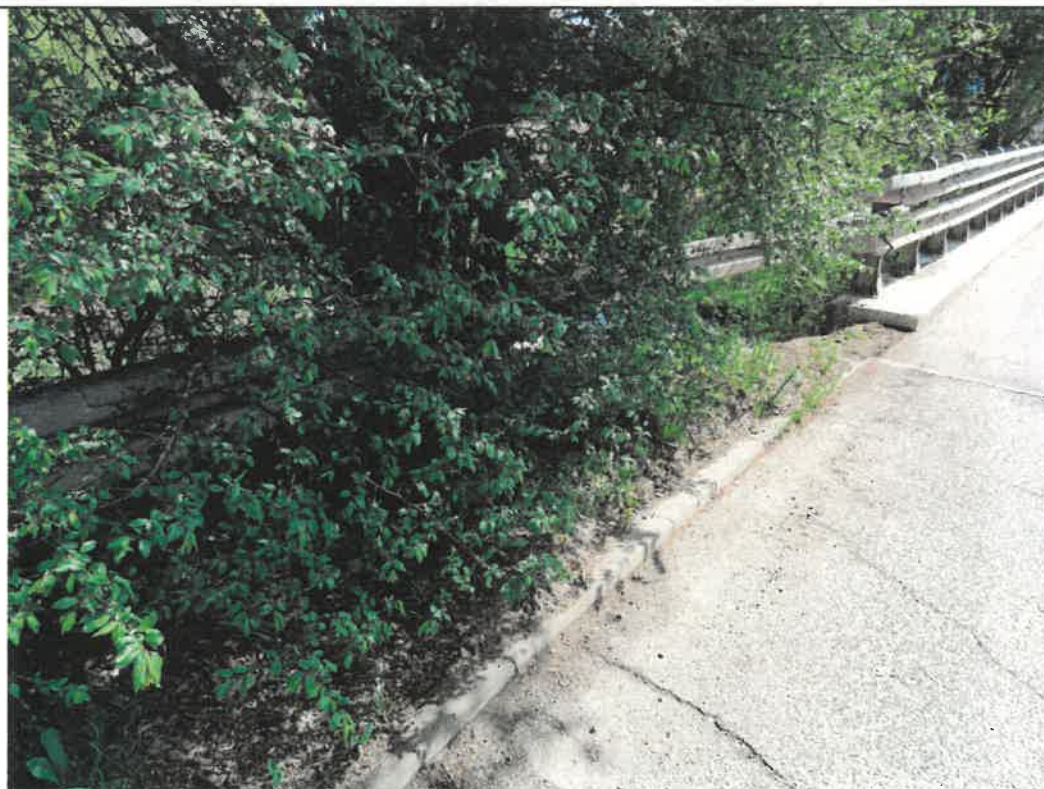
Fot. 6

Przemieszczenie bariery drogowej na dojeździe do obiektu

| Lp. | Element | Wyszczególnienie rodzaju prac | Termin wy-<br>konania | Jednostka<br>miary | Szacunko-<br>wa liczba<br>jednostek | Cena jed-<br>nostkowa<br>[zł] | Wartość robót<br>[zł] |
|---|---|---|---|---|---|---|---|
| 5 | Balustrady, bariery ochronne, osłony | Zaleca się naprawić przemieszczenie bariery drogowej na dojeździe do obiektu | 1 | m | 8 | | |
