EKSPERTYZA CHIROPTEROLOGICZNA BUDYNKÓW

Budynki Zespołu Szkół w Sławsku, powiat koniński

AKTUALIZACJA – LISTOPAD 2019

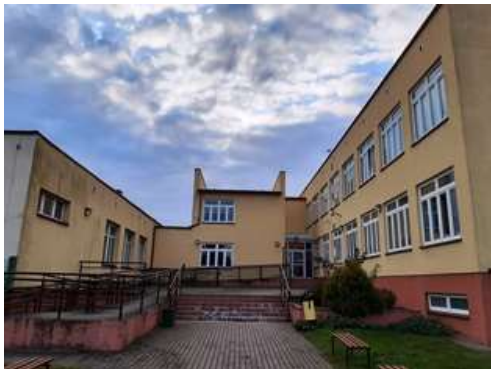
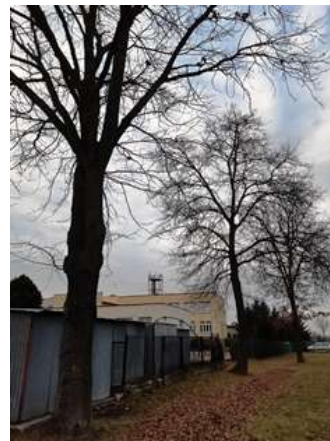
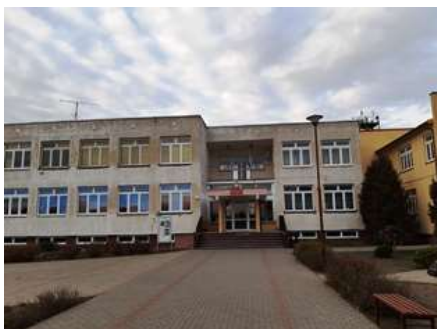
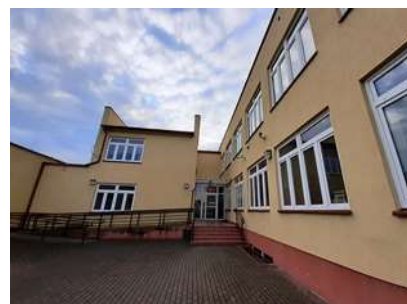
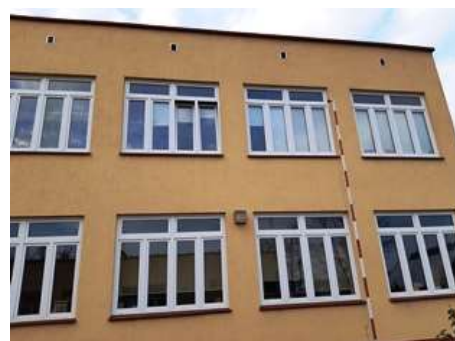
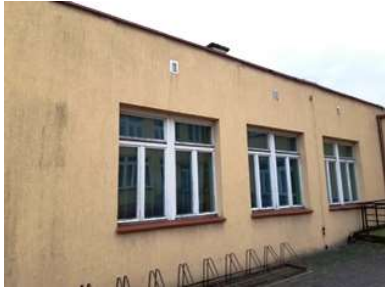
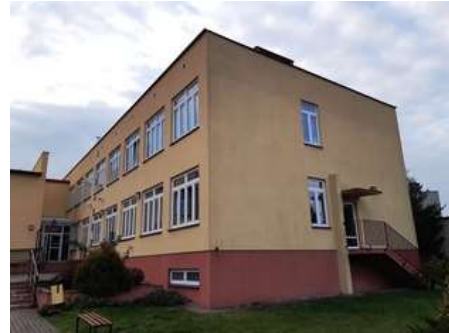
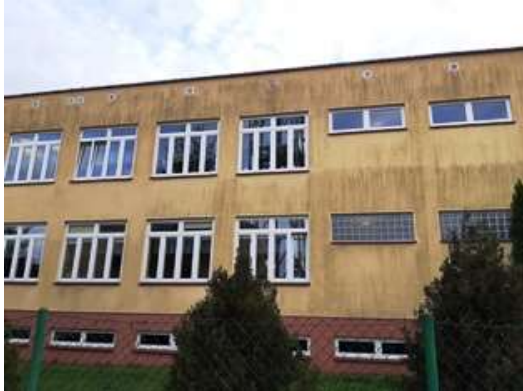
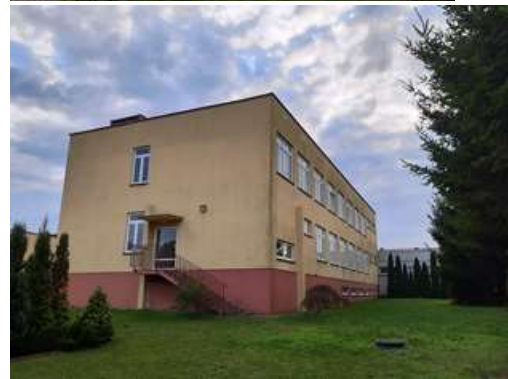
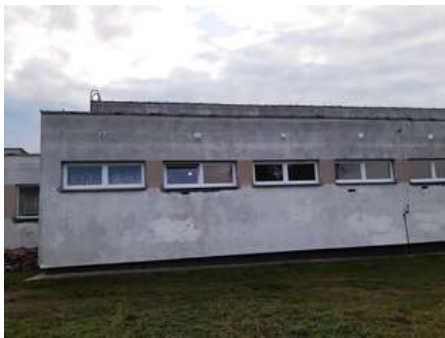
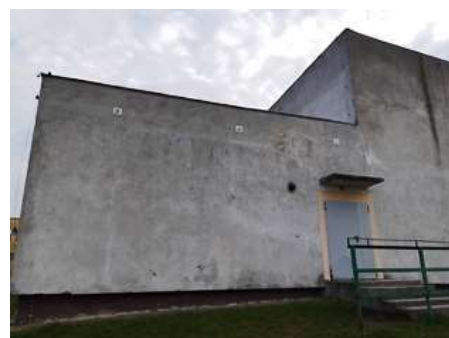
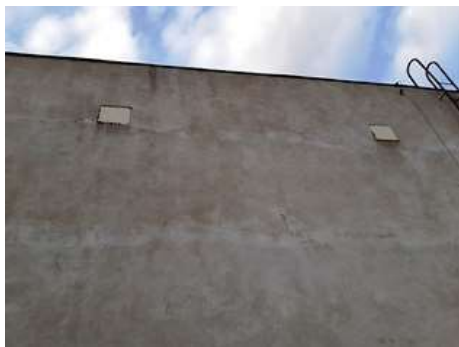
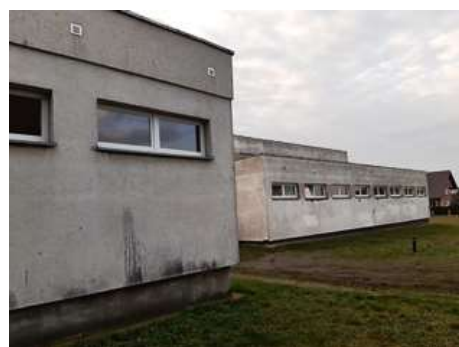
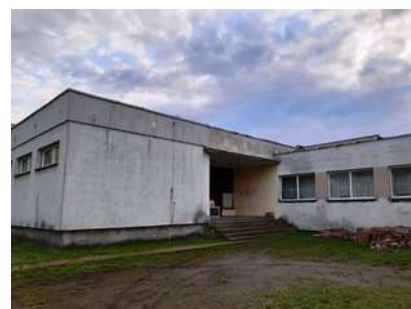
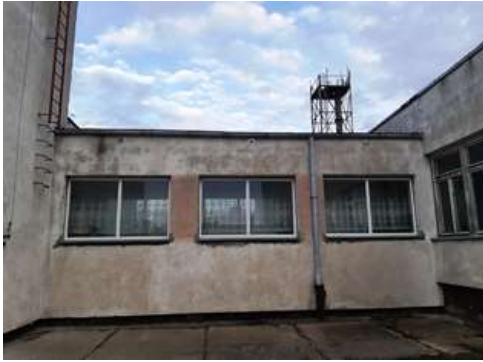
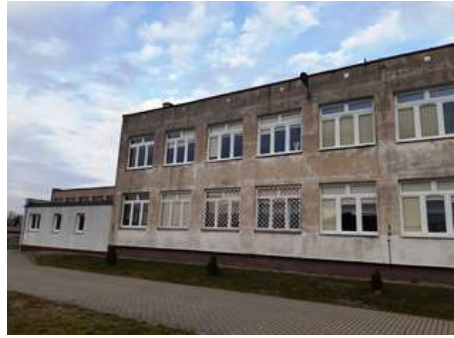
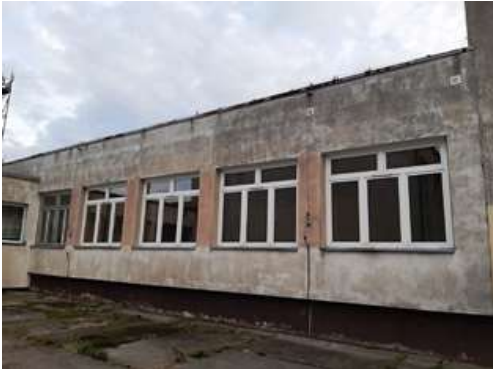
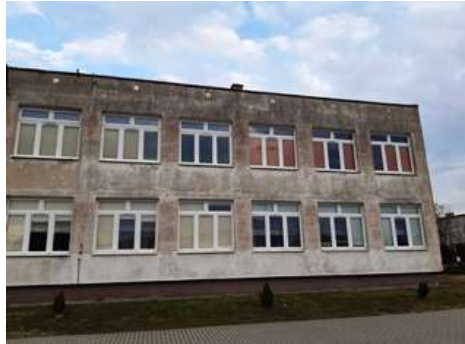
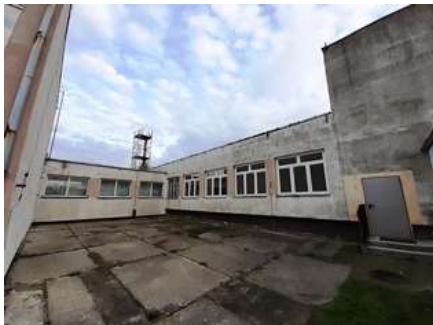
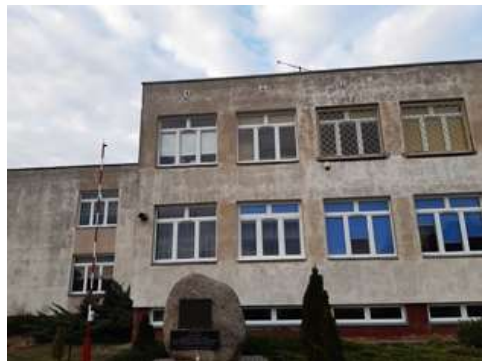
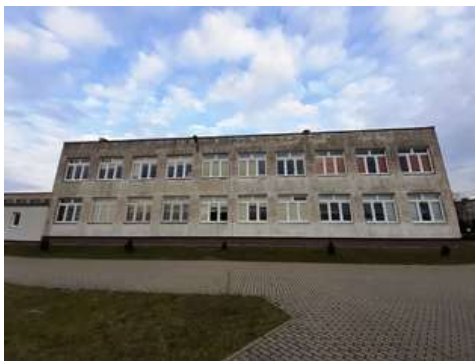
W poniższej dokumentacji zdjęciowej wskazane zostały wspomniane miejsca –
DOKUMENTACJA Z 2016 ORAZ 2019 ROKU:

Podczas oględzin ww. obiektów pod kątem potencjalnych schronień nietoperzy w dniu 26.11.2019 roku wykorzystano lornetkę oraz aparat z teleobiektywem, dzięki którym można było dostrzec m.in. szczeliny w ścianach, pod połaciami dachu i w innych miejscach, w których nietoperze mogą występować. Każde potencjalne miejsce zostało udokumentowane na załączonych fotografiach (szczeliny w ścianach, czy pomiędzy rynnami i ścianą budynku, otwory wentylacyjne).

Przedmiotowy obiekt - **budynki Zespołu Szkół w Sławsku, nie stanowią istotnego miejsca schronień dla nietoperzy, w związku z tym m.in. nie zalecono działań kompensacyjnych**. Wynika to z małej ilości potencjalnych schronień dla tych ssaków (dodatkowo przy braku strychu, który często stanowi miejsce wyprowadzania kolonii rozrodczych). Chodzi tu głównie o niezabezpieczone otwory wentylacyjne, pęknięcia w tynku, szczeliny pomiędzy rynnami, a połacią dachu. Podczas kontroli w 2019 roku stwierdzono, że niemal wszystkie otwory wentylacyjne zostały zabezpieczone, dzięki czemu nie ma ryzyka, aby w przewodach wentylacyjnych przebywały nietoperze. Zadaniem ochronnym jest prowadzenie remontów w sposób dla nietoperzy bezpieczny – zarówno pod względem terminu, jak i wykorzystanych środków i materiałów. **Zazwyczaj prace prowadzone są w okresie od października/listopada do marca. W tym czasie nietoperze przebywają w podziemnych schronieniach zimowych (choć zdarza się, że niektóre hibernują w obrębie strychów – w przypadku obiektów w Sławsku nie ma takiego ryzyka ze względu na brak strychów).**
