EKSPERTYZA CHIROPTEROLOGICZNA BUDYNKÓW

Budynek Szkoły Podstawowej w Rzgowie, powiat koniński

Aktualizacja – listopad 2019 r.

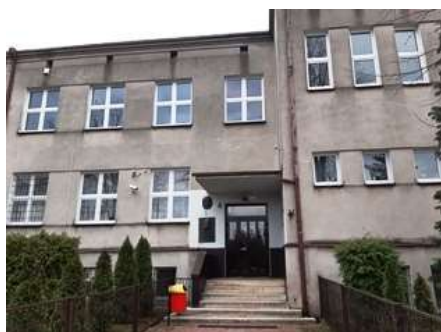
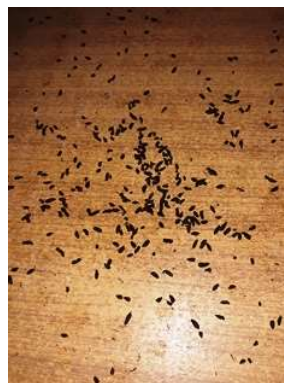
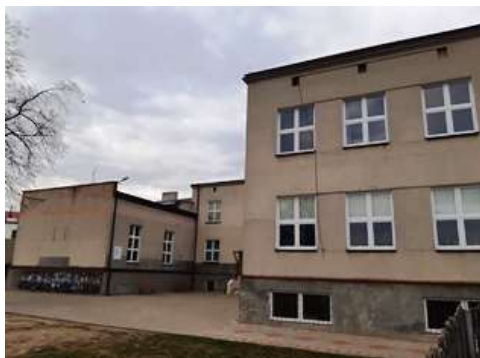
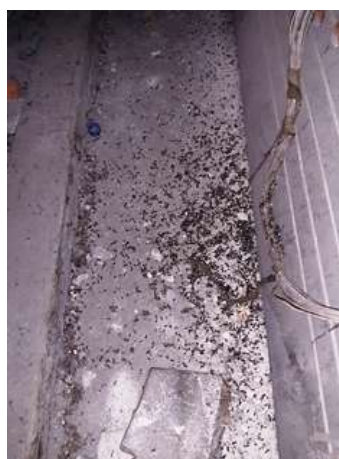
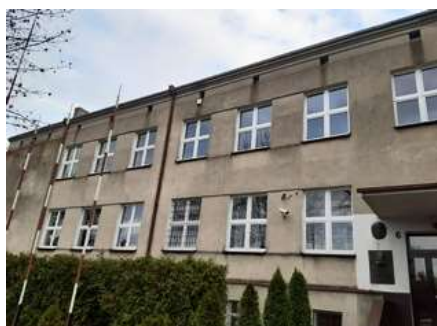
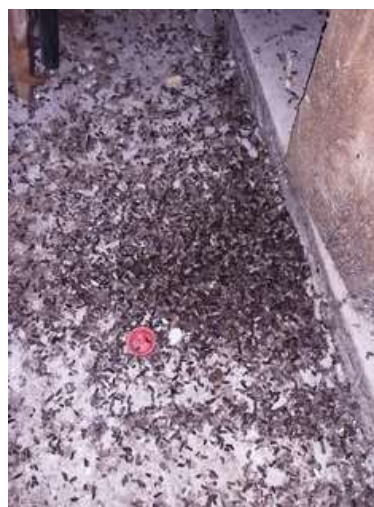
ROK 2019

Przedmiotowy obiekt - **budynek Szkoły Podstawowej w Rzgowie**, może stanowić istotne miejsce schronień dla nietoperzy, co zostało potwierdzone podczas kolejnych oględzin. Chodzi tu głównie o dużą ilość świeżych (nietoperze bytowały na strychu latem 2019 roku) odchodów nietoperzy na strychu obiektu. Ssaki te wykorzystują strychy w okresie wiosenno-letnim m.in. do zakładania kolonii rozrodczych.

zamontowanie schronów podtynkowych w ilości 6 szt. na elewacji budynku szkoły od strony południowej, a także 4 budek dla nietoperzy typu Stratmann na strychu budynku.

Ponowna kontrola strychu obiektu w 2019 roku potwierdziła wykorzystywanie tego miejsca przez nietoperze podczas okresu rozrodu, w związku z powyższym należałoby w ramach kompensacji przyrodniczej zamontować wskazane ilości schronów oraz budek dla nietoperzy.
