Ekspertyza przyrodnicza zbiornika wodnego  
położonego na obszarze działki ew. o nr 192 w  
obrębie ewidencyjnym Butryny (gmina Purda,  
powiat olsztyński, woj. warmińsko-mazurskie)

Zleceniodawca:  
Gmina Purda  
Purda 19  
11-030 Purda

Tomaszkowo, 14 sierpnia 2024 r.

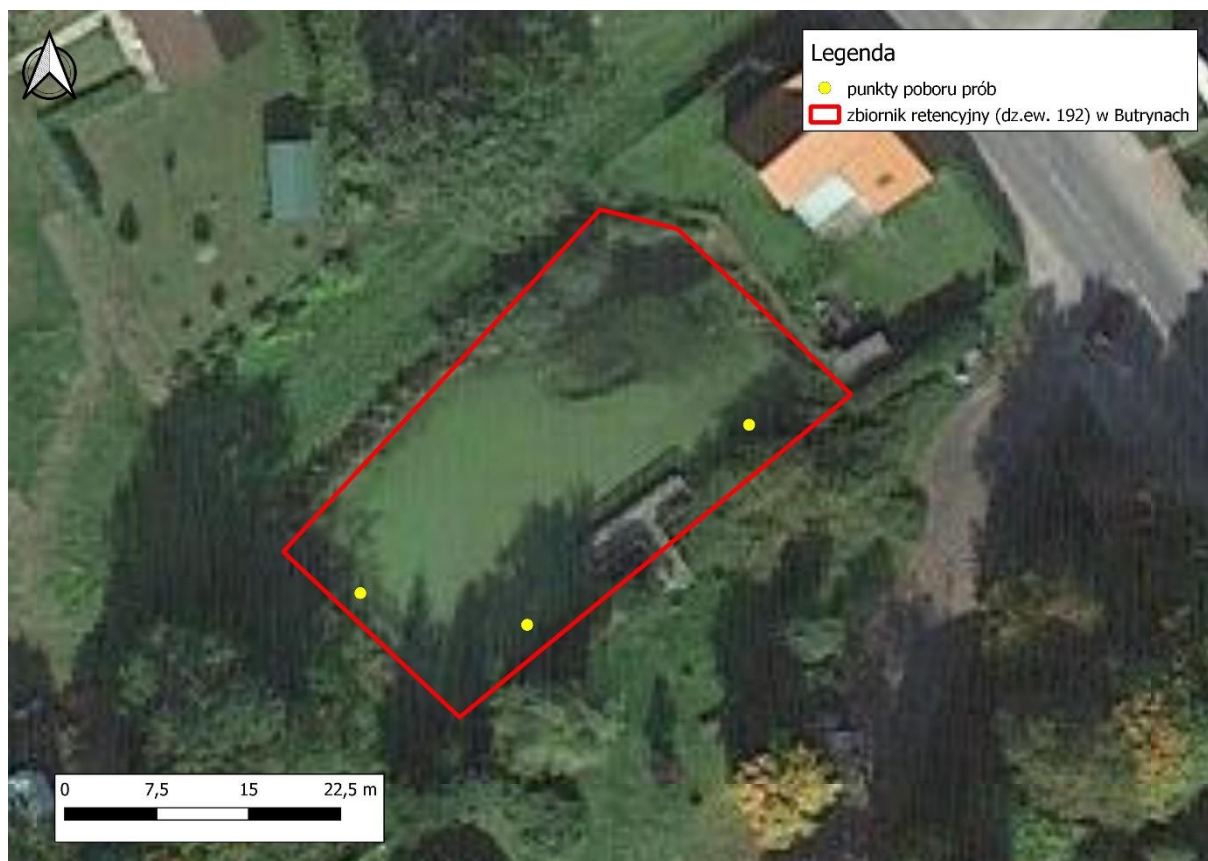
Ryc.2. Mapa lokalizacji punktów poboru prób w stawie.

Kontrola polegała na przeszukaniu obszaru stawu i najbliższego otoczenia pod kątem obecności osobników dorosłych. Staw obchodzono powoli wokół wypatrując osobników dorosłych płazów i gadów wygrzewających się na brzegach. Następnie użyto siatki hydrologicznej w celu wykonania prób hydrobiologicznych z dna stawu. Próby pobrano z 3 punktów (Ryc.2.). W każdym punkcie poboru prób wykonano 5 prób siatką hydrobiologiczną.

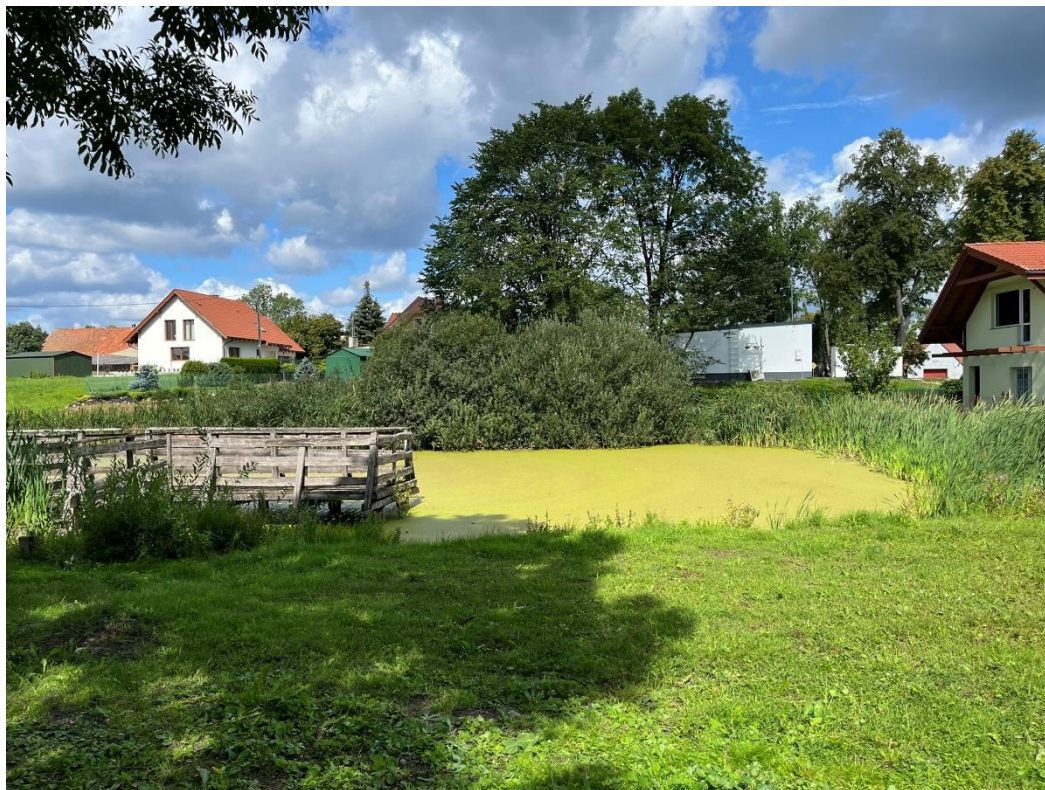
Fot.1. Zbiornik wodny będący obszarem badań.

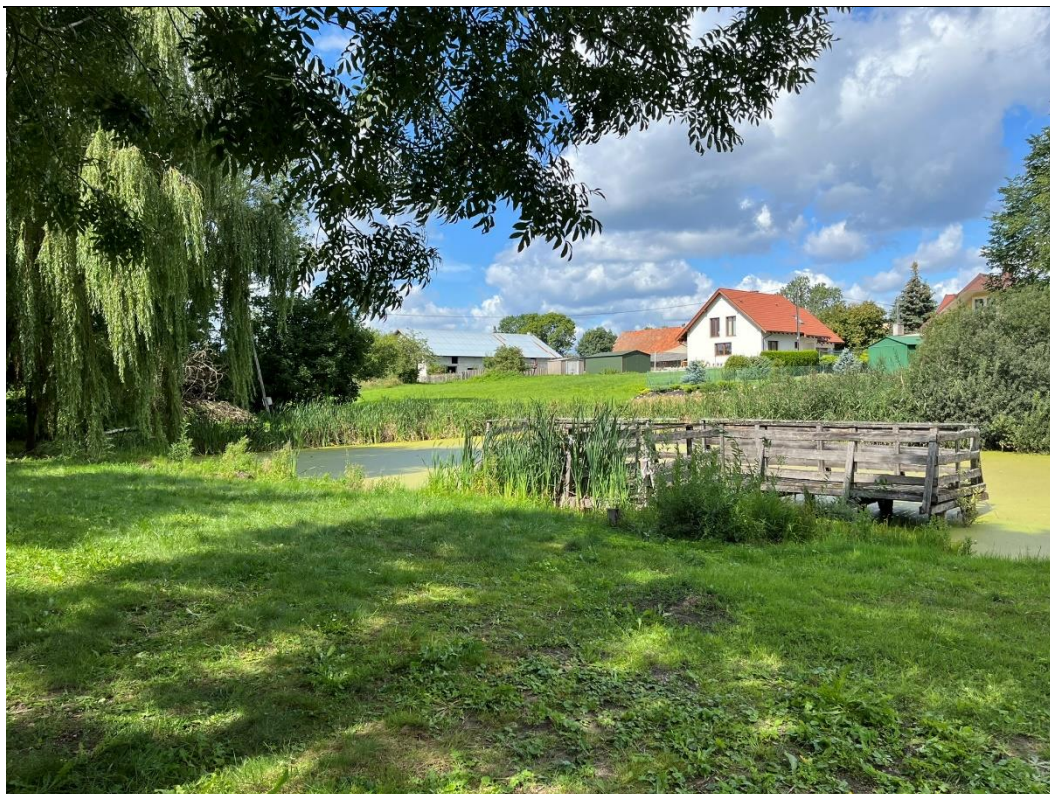
Fot.2. Zbiornik wodny będący obszarem badań.

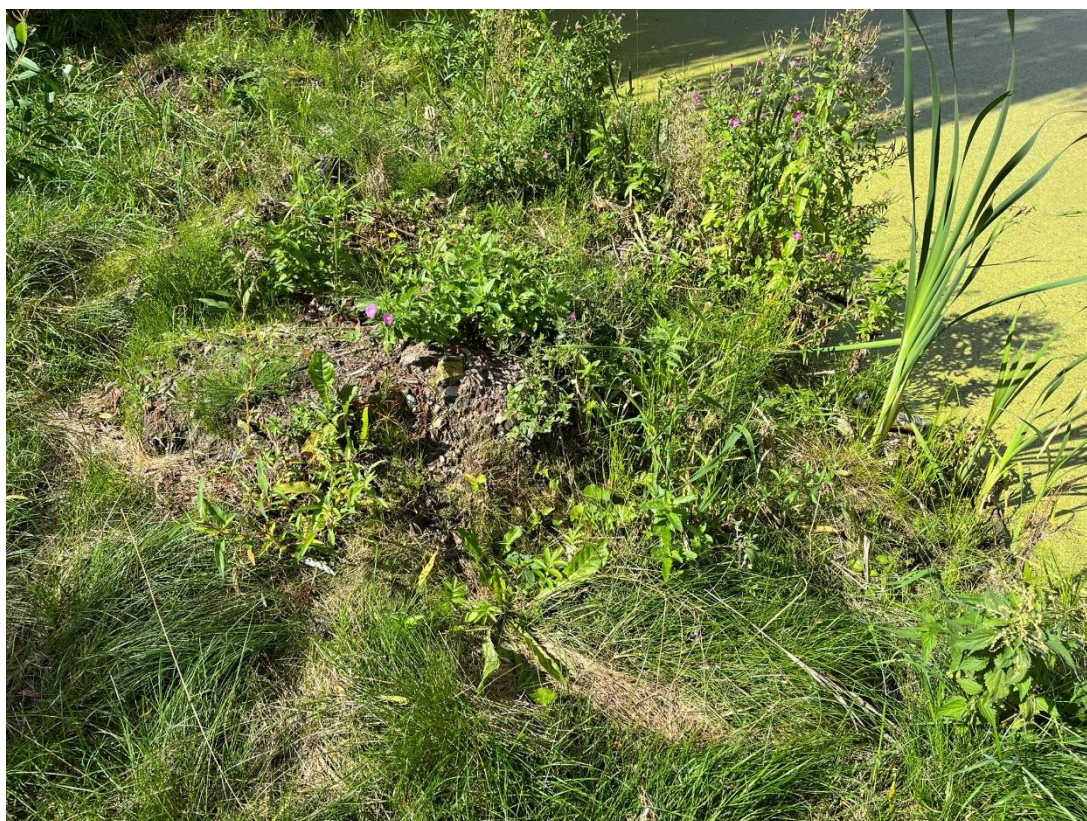
Opisywany zbiornik wodny jest w złym stanie hydromorfologicznym. W trakcie poboru prób czerpakiem hydrobiologicznym wyławiano gęste pokłady mułu, z którego unosił się nieprzyjemny zapach świadczący o zachodzących procesach beztlenowych. Na południowym brzegu stawu znajduje się gruz. Brzegi stawu porasta wąski pas roślinności. Zbiornik wodny zlokalizowany jest na obszarze zabudowanym. Otoczenie zbiornika to działki z zabudową jednorodzinną oraz kościół.

Fot.3. Resztki gruzu na południowym brzegu stawu.

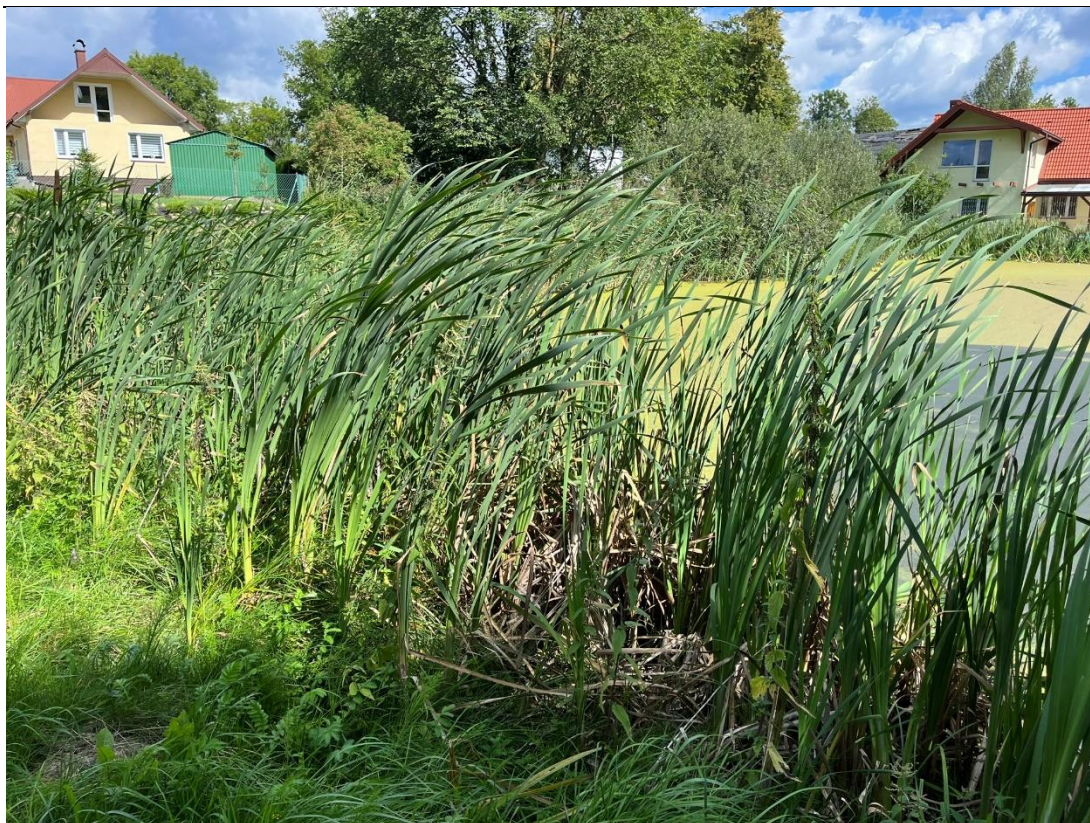
Przedmiotowy staw retencyjny zlokalizowany jest w ścisłej zabudowie wsi Butryny. Wokół stawu znajdują się wolnostojące domy jednorodzinne, kościół oraz drogi (asfaltowa od wschodu oraz szutrowa od południa i zachodu). Obrzeża stawu obecnie są porośnięte przez szuwar pałkowy (*Typhetum sp.*), szuwar trzcinowy (*Phragmites australis*), wierzbę (*Salix sp.*) oraz wierzbownicę kosmatą (*Epilobium hirsutum*). Roślinność porastająca obrzeża stawu stanowi ok 10% powierzchni stawu. Pozostałe 90% powierzchni to otwarte lustro wody, pokryte rzęsą drobną (*Lemna minor L.*). Rzęsa drobna to roślina nitrofilna, dobrze znosząca zanieczyszczenia ściekami komunalnymi. Jej obecność świadczy o dużej zawartości substancji organicznych (eutroficznych) w stawie. Dodatkowo rzęsa przyczynia się do zarastania zbiorników wodnych. Wytwarza dużą ilość szybko rozkładającej się biomasy, przyspieszając eutrofizację.

Fot.4. Szuwar pałkowy porastający obrzeża stawu.

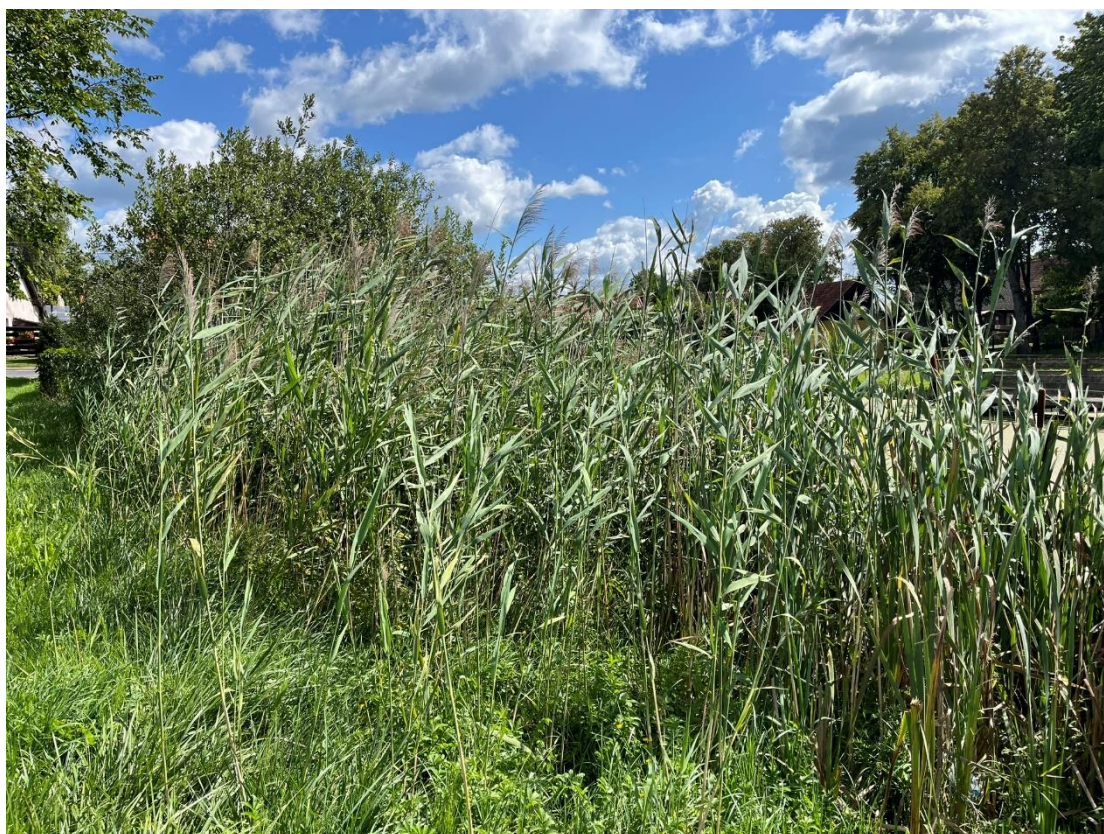
Fot.5. Szuwar trzcinowy porastający obrzeża stawu.

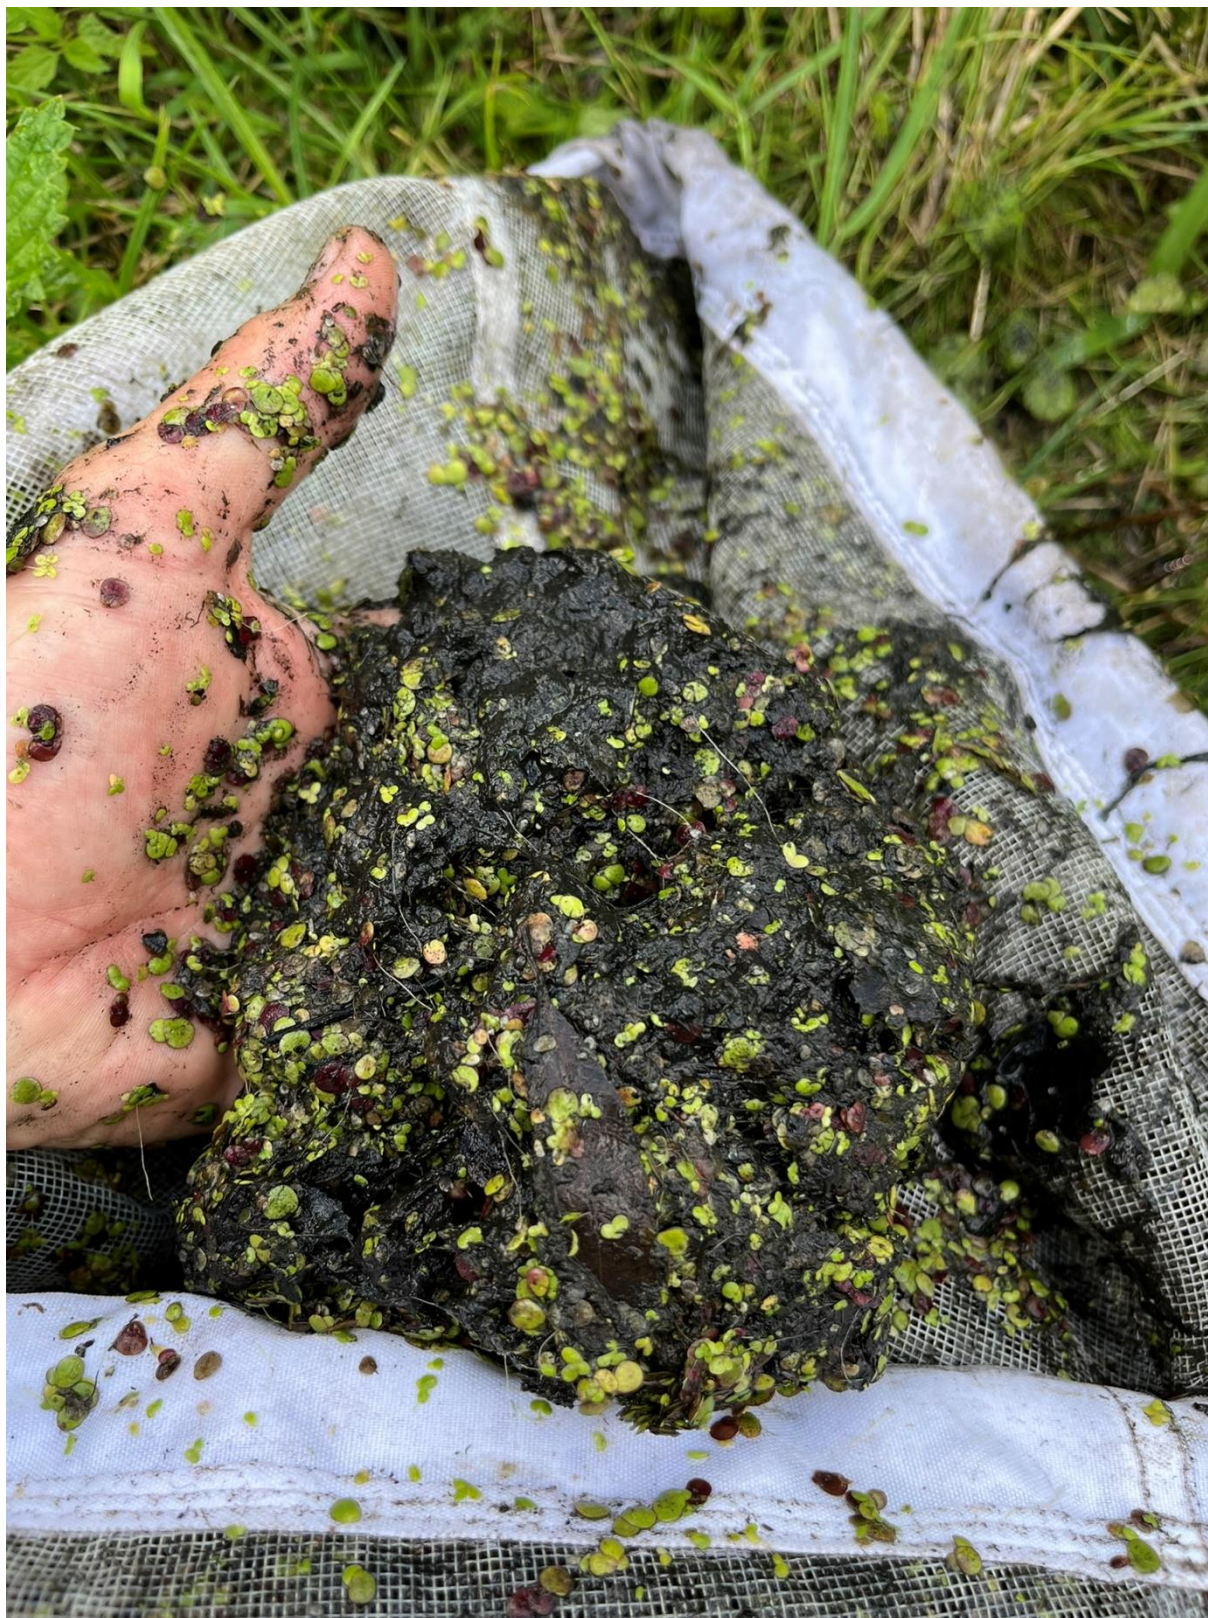
Fot.6. W każdej próbie hydrobiologicznej odnotowano duże ilości mułu o nieprzyjemnym zapachu, świadczącym o zachodzących procesach beztlenowych w zbiorniku.

Przebudowa zbiornika ma polegać na usunięciu roślinności ze zbiornika retencyjnego wraz z kształtowaniem linii brzegowej przez wykonanie palisady, gabionów lub innych rozwiązań, oczyszczenie dna zbiornika z bagrowaniem na gł. ok. 0,5 m, rozbiórką pomostu i budową kładki o szerokości max. 3 m i długości do 20 m ze stanowiskiem pomiarowym oraz łatą wodowskazową.
