Program funkcjonalno – użytkowy dla prac związanych z rewitalizacją zabytkowej kolejowej wieży ciśnień w Rogowie oraz planowanych kosztów robót budowlanych określonych w programie funkcjonalno-użytkowym.

Rogów, ul. Dworcowa, działka nr 5/6, obręb Rogów,  
Identyfikator działki 102105\_2.0015.5/6.

**ZAŁĄCZNIK NR 1 – INWENTARYZACJA ARCHITEKTONICZNA BUDYNKU  
WRAZ Z DOKUMENTACJĄ FOTOGRAFICZNĄ**

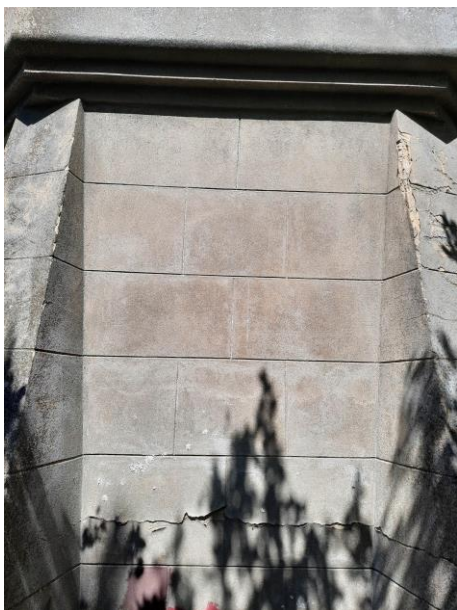
2. Boniowanie na ścianie cokołu.

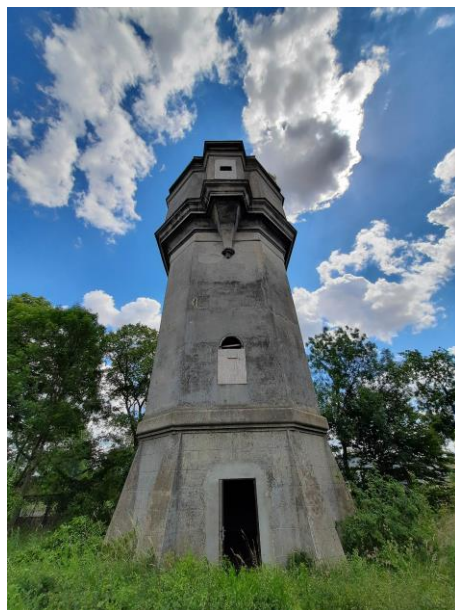
– ściany zewnętrzne tynkowane tynkiem cementowym. W dolnej części – podstawa wieży ściany do wysokości pierwszego gzymsu z rysunkiem boniowania. Powyżej ściany gładkie. Wyraźnie zaznaczony gzyms na przejściu trzonu głównego wieży w pogrubienie mieszczące zbiornik. W cylindrze pogrubienia wykusz podparty wspornikiem zwężającym się ku dołowi i zwieńczony ozdobnym torusem. Dodatkowo na cylindrze zaznaczają się dwa gzymsy: pośredni na wysokości wierzchu zbiornika i wieńczący kiedyś okapowy. Ściany z niewielkimi ubytkami tynków, zarysowaniami oraz odłazieniami. Widoczne na powierzchni tynków zabrudzenia i fragmenty roślinności i porostów.

3. ściany zewnętrzne tynkowane.

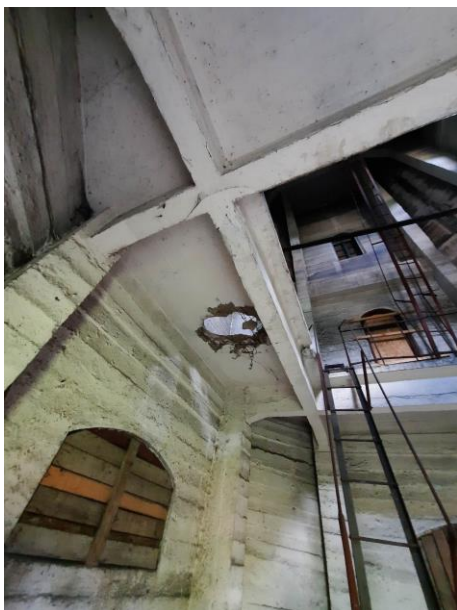
– gr. 10cm w postaci płyt żelbetowych z wyciętymi otworami na instalacje, zbrojenie stalą gładką #6 w dolnej warstwie. W miejscach wyciętych otworów widoczne odsłonięte zbrojenie. Strop poziomu pierwszego lokalnie uszkodzony na krawędziach, z fragmentami odłupanego zbrojenia z widocznymi otworami po instalacjach z niezabezpieczonymi prętami zbrojenia. Wierzchnia warstwa stropu zanieczyszczona o nierównej powierzchni.

4. Belki żelbetowe podpierające strop poziomu+1.

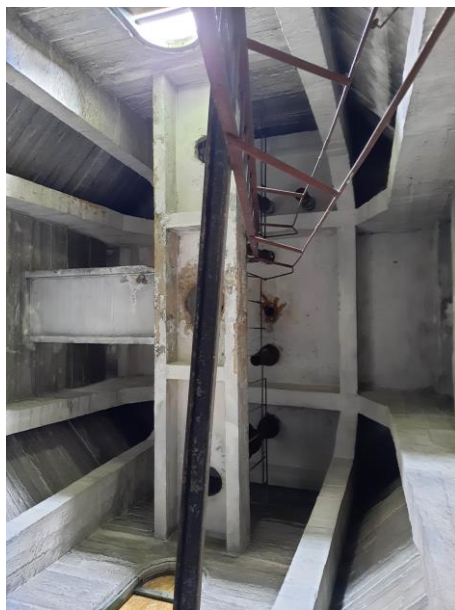
Pomost technologiczny w kształcie litery T, pod dnem zbiornika w postaci płyty żelbetowej gr. 10cm na belkach żelbetowych. W pomoście otwory na przeprowadzenie instalacji z widocznym wystającym zbrojeniem. Od spodu widoczna powierzchniowa korozja betonu, nie odsłaniająca zbrojenia. Od góry pomost zanieczyszczony gruzem. W obrębie pomostu widoczne wystające fragmenty rur.

5. Belki żelbetowe na pomoście technicznym.

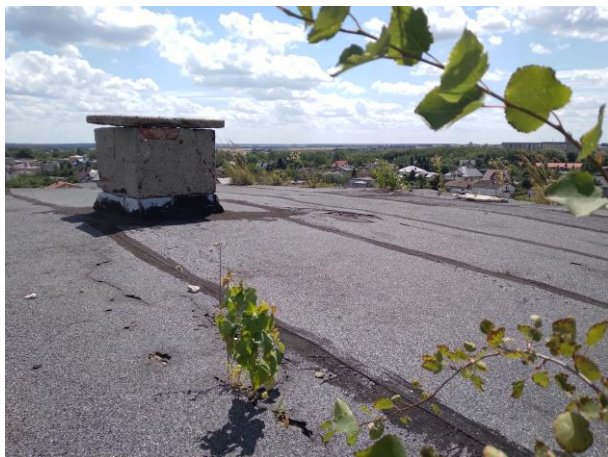
– gr.10cm w postaci płyty żelbetowej na ruszcie z belek żelbetowych. Na płycie żelbetowej warstwa spadkowa z betonu z pokryciem papą. Pokrycie niekompletne i nieszczelne. W środkowej części dachu kominek pełniący kiedyś prawdopodobnie funkcje komina spalinowego. Obróbki blacharskie skorodowane.

6. Kominek wentylacyjny i uszkodzone pokrycie z papy.

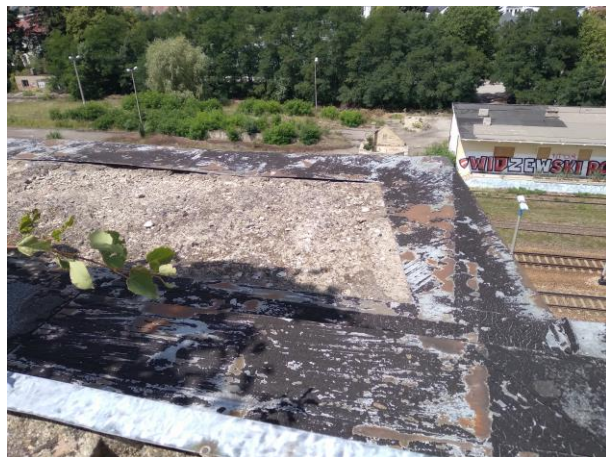
7. Uszkodzone obróbki blacharskie i pokrycie z papy.

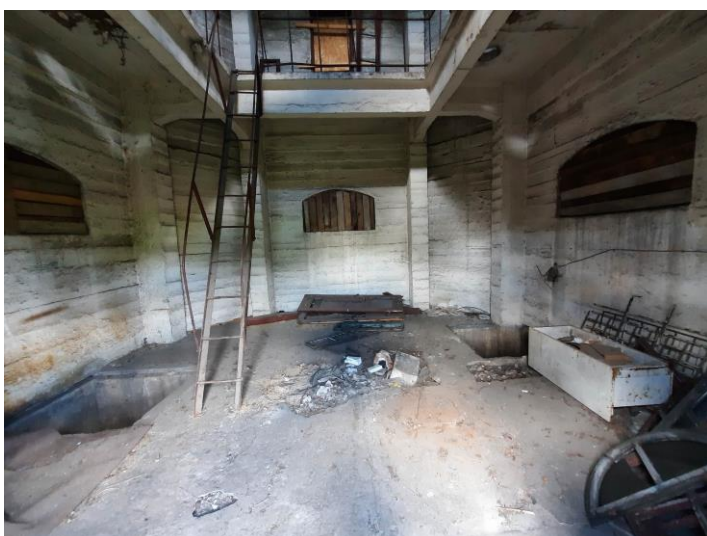
– betonowa, nierówna i spękana. Część ubytków zasypana gruzem i śmieciami.

8. Podłoga na gruncie zniszczona.

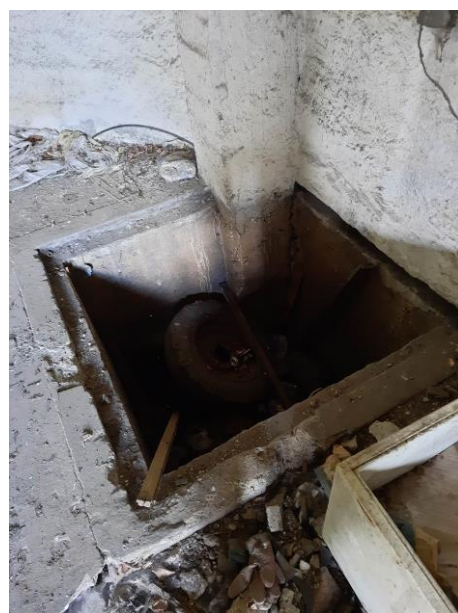
9. Zagłębienie w posadzce.

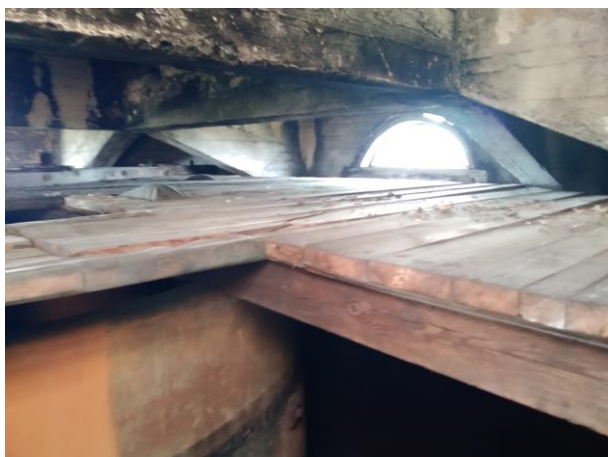
– podwójny żelbetowy, przykryty konstrukcją drewnianą posiadającą ubytki.

10. Widok zbiornika wraz z przykryciem z drewna.

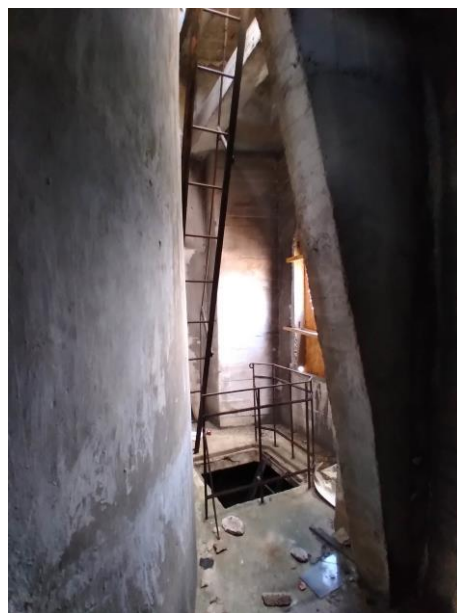
11. Widok obejścia technicznego wokoło zbiornika.

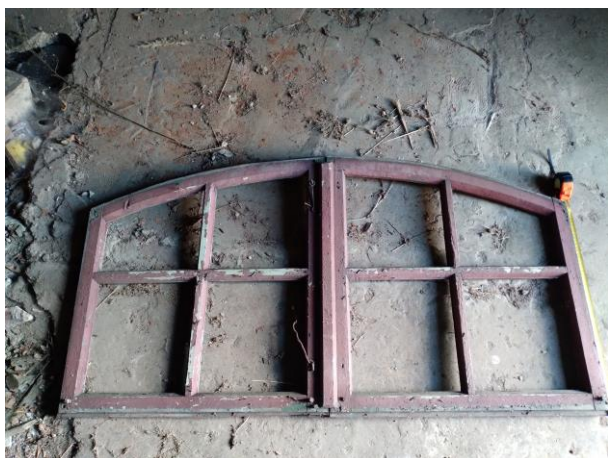
- stolarka okienna zniszczona i częściowo niekompletna i bez szklenia. Najlepiej zachowane są okna w trzonie wieży na poziomie z którego brak był bezpośredniego dostępu do okien. Okno w tym miejscu po konserwacji można pozostawić jako „świadek”.
- stolarka drzwiowa zamocowana na obiekcie wtórna. Stolarka drewniana jaką można znaleźć we wnętrzu wieży jako pozostałości po demontażu (drzwi dwuskrzydłowe) zniszczona i również wtórna. Brak oryginalnych drzwi. i drzwiowa bez szklenia, zabezpieczona od zewnątrz płytami OSB.
- drabiny między poziomami oraz barierki zabezpieczające w większości kompletne, z niewielkimi powierzchniowymi śladami korozji oraz ubytkami szczelin poprzeczek lub pochwytyłów.

12. Skrzydła okienne okna 2.

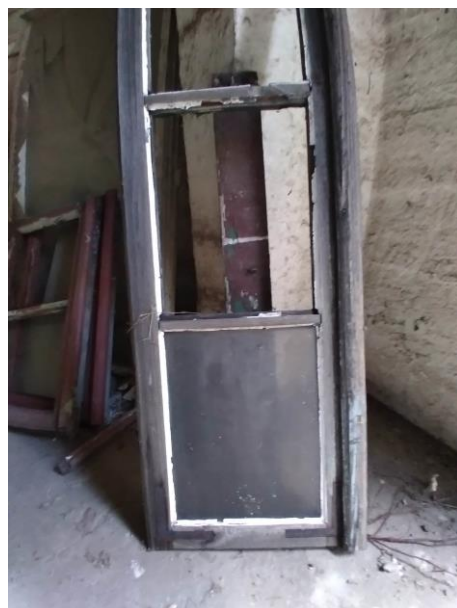
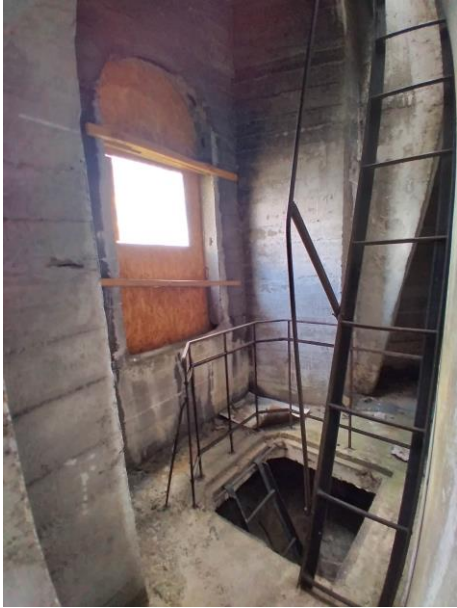
<p data-bbox="252 824 730 860">14. Wyjście na dach z poziomu zbiornika</p>	<p data-bbox="1007 152 1342 188">13. Skrzydło okienne okna 1</p>

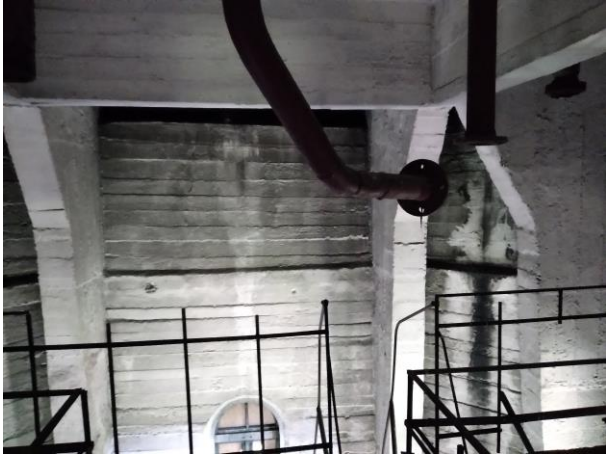
<p data-bbox="885 707 1461 779">15. Fragmenty instalacji i balustrady na poziomie dojścia technicznego pod zbiornikiem</p>
--	--
