**Inwentaryzacja przyrodnicza w zakresie występowania siedlisk  
ptaków i nietoperzy w budynku Urzędu Gminy w Rozogach,  
woj. warmińsko-mazurskie.**

Olsztyn, wrzesień 2017r.

Celem opracowania była inwentaryzacja siedlisk ptaków i nietoperzy oraz wypracowanie metod i warunków ochrony tych zwierząt i ich siedlisk podczas planowanej termomodernizacji w budynku Urzędu Gminy w Rozogach, zlokalizowanego przy ul. 22 Lipca 22 w Rozogach, w woj. warmińsko-mazurskim.

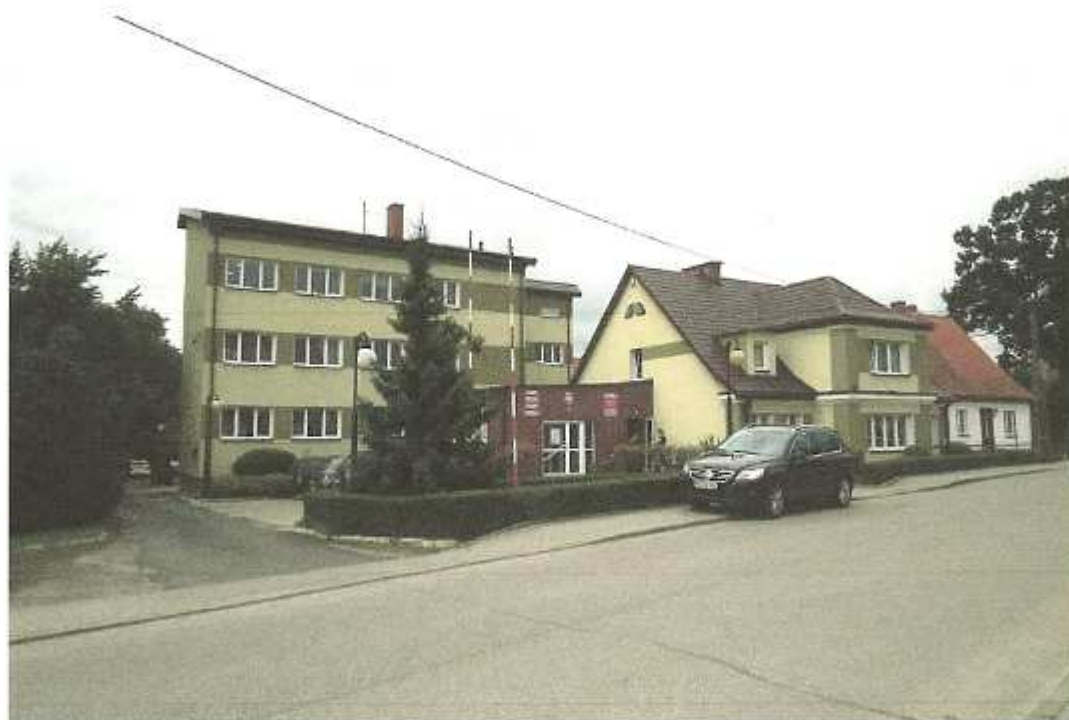
Budynek Urzędu Gminy w Rozogach to obiekt o nieregularnej bryle, składający się z dwóch budynków połączonych łącznikiem (Fot. 1).

Fot. 1. Urząd Gminy w Rozogach, widok od strony ul. Kętrzyńskiego.

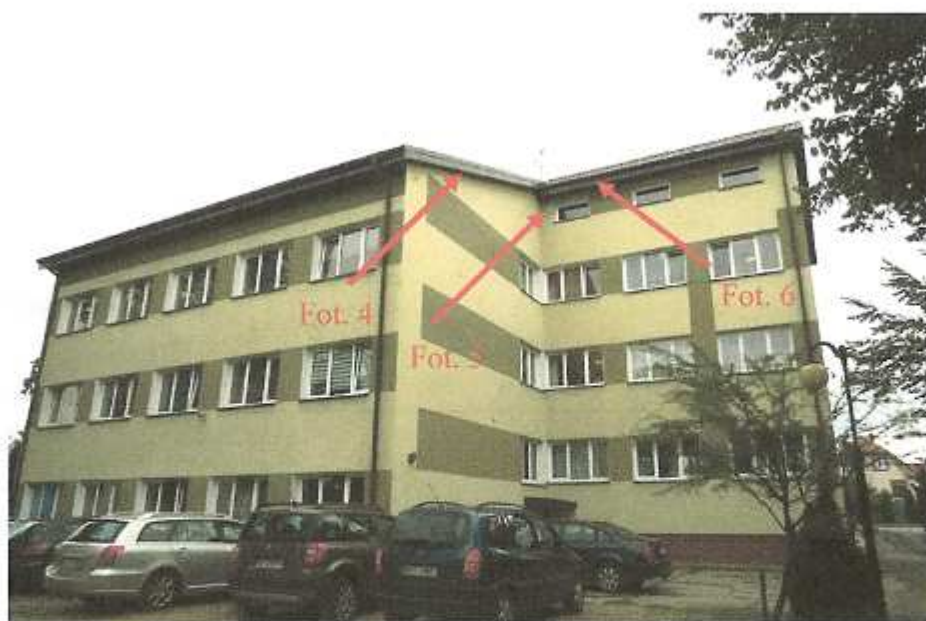
- przestrzenie pomiędzy warstwami dachu (Fot. 2)
- szczeliny pod drewnianą i blacharską obróbką dachu (Fot. 2, 3, 5)
- ubytki i szczeliny w podbitce stropu umożliwiające nietoperzom dostanie się do wnętrza konstrukcji (Fot.4).

Fot. 3. Urząd Gminy w Rozogach, widok od strony podwórza. Strzałkami zaznaczono lokalizację miejsc widocznych na kolejnych fotografiach

Prace remontowe wykonywane są w dzień, w czasie gdy nietoperze nie są aktywne. To stwarza niebezpieczeństwo zamurowania zwierząt odpoczywających w szczelinach i szparach remontowanego budynku. Dlatego co najmniej tydzień przed rozpoczęciem termomodernizacji należy zabezpieczyć szczeliny na styku ścian i dachu (Fot. 5) w sposób uniemożliwiający nietoperzom dostanie się do ich wnętrza, przy jednoczesnym zachowaniu możliwości wydostania się zwierząt już tam przebywających. Najlepiej wykonać to przy pomocy stosunkowo sztywnej siatki z tworzywa sztucznego przymocowanej od góry i boków z pozostawioną wolną przestrzenią u dołu (Rys.1).

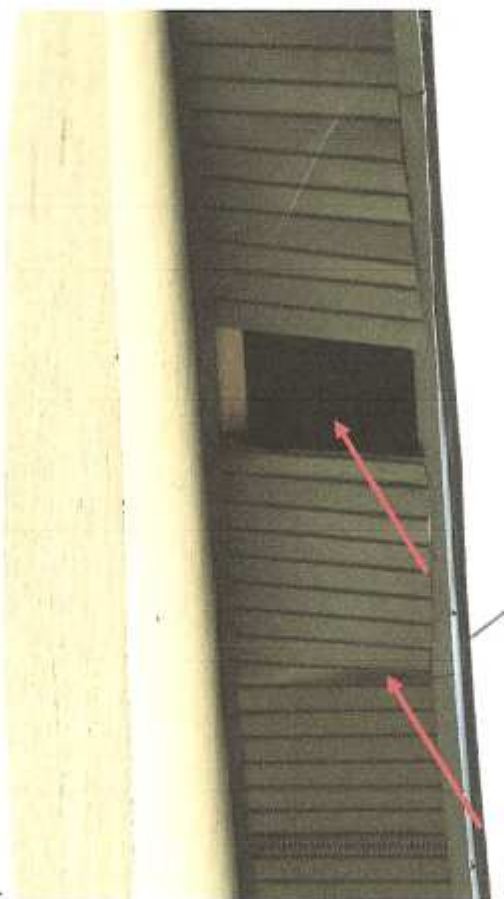
Fot. 4. Ubytki w podbitce dachu.

W podobny sposób co najmniej tydzień przed planowanym remontem należy zabezpieczyć ubytki w podbitce dachu (widoczne na fotografii 4).

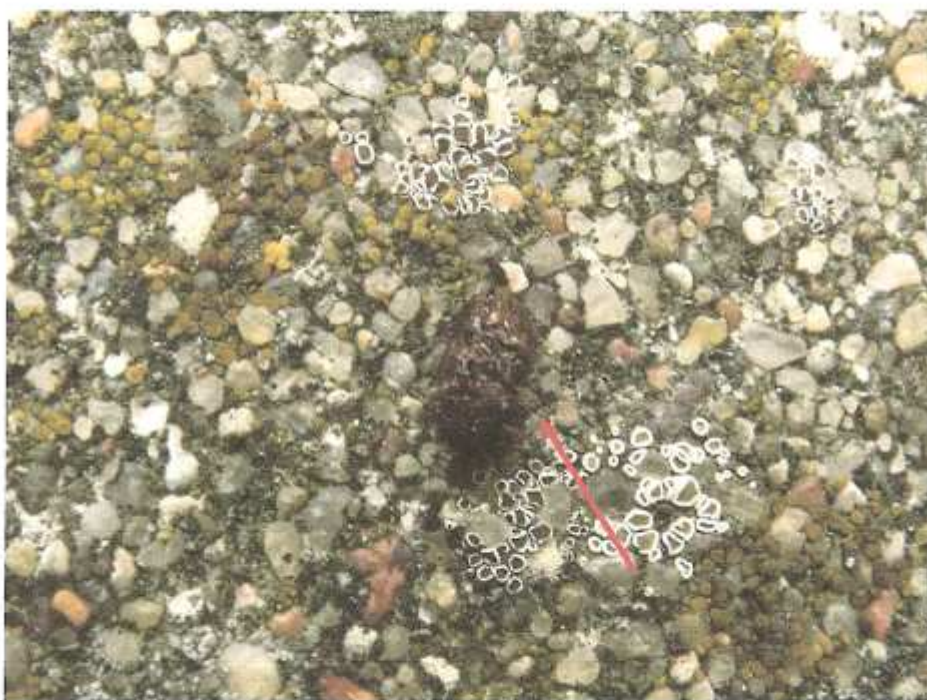
Przeprowadzona inwentaryzacja wykazała, że w budynku Urzędu Gminy w Rozogach znajdują liczne potencjalne kryjówki, które mogą być wykorzystywane przez nietoperze w okresie od wiosny do jesieni. Przy budynku oraz na elewacji południowej stwierdzono również pojedyncze odchody nietoperzy, które mogą świadczyć o sporadycznym wykorzystywaniu niektórych kryjówek przez pojedyncze osobniki nietoperzy.

Fot. 6. Odchody nietoperzy na chodniku przy budynku UG, poniżej otworu widocznego na zdjęciu 4.

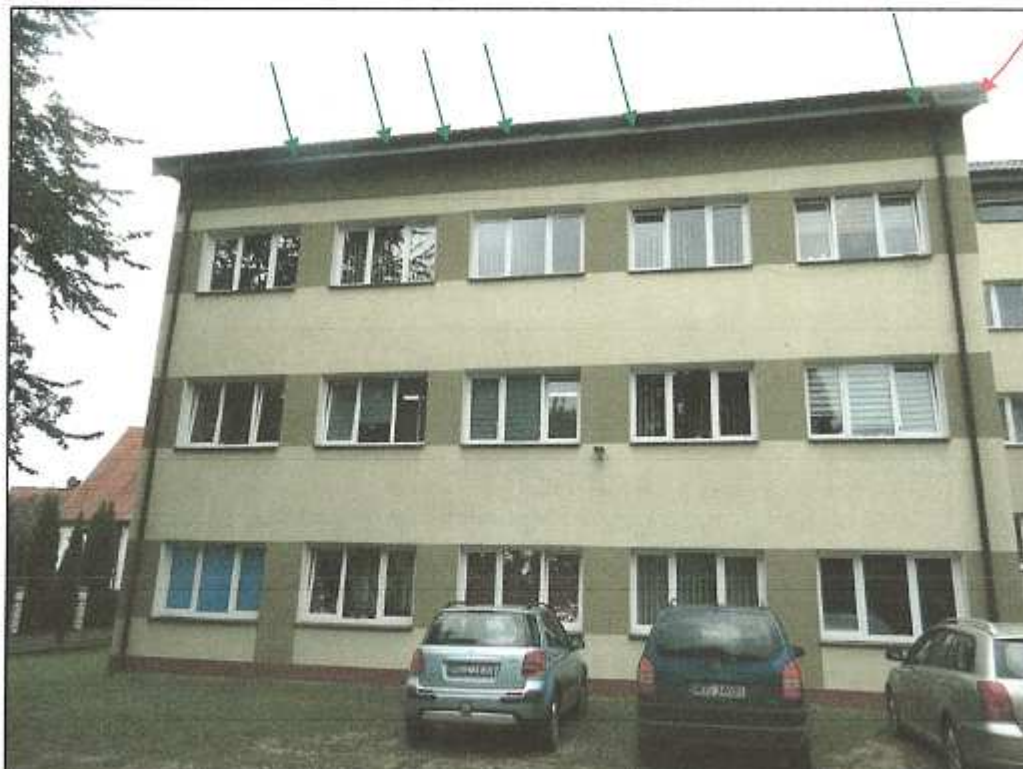
Lokalizacje dwóch najliczniejszych gatunków, tj. wróbla i jerzyka, obejmowały przestrzeń pomiędzy dachówkami i strukturą więźby dachowej. Wejście było w otworze pod dachówką. Szpaki wykorzystywały wejście pomiędzy elementami obróbki blacharskiej.

Fot. 1. Urząd Gminy w Rozogach – elewacja południowa. Miejsca lokalizacji gniazd wróbla i jerzyka (strzałki zielone) oraz szpaka (strzałka czerwona).

Z danych dotyczących zakresu planowanych prac wynika, że zarówno dach jak i jego pokrycie nie będą zmieniane (zostały wykonane nowe w 2011 r.). W ten sposób wszystkie gatunki gniazdujące pod dachówkami (wróbel, jerzyk i szpak) nie utracą swych dotychczasowych miejsc lęgowych. W związku z tym dla gatunków tych nie będzie konieczne ustanawianie zakresu kompensacji przyrodniczej w postaci montowania zastępczych miejsc lęgowych. Natomiast znikną miejsca dogodne dla gniazdowania kawki. Kanały wentylacyjne zostaną zabezpieczone nowymi kratkami, uzupełniony zostanie także ubytek podbicia dachu. W związku z tym w ramach kompensacji przyrodniczej trzeba będzie zamontować na budynku 5 skrzynek lęgowych dla kawek. Należy je zamontować wysoko. W razie problemów można rozważyć ich powieszenie na pobliskich drzewach, ale również wysoko. Jeśli prace remontowe byłyby prowadzone w sezonie lęgowym należy wcześniej (w okresie od 15.10 do 28.02.) zabezpieczyć miejsca lęgowe kawki tak, aby uniemożliwić ptakom dostęp do dotychczasowych gniazd. Na te działania oraz inne związane np. z płoszeniem ptaków podczas prowadzonych prac należy uzyskać zgodę RDOŚ w Olsztynie składając odpowiednio wcześniej tzw. wniosek derogacyjny.

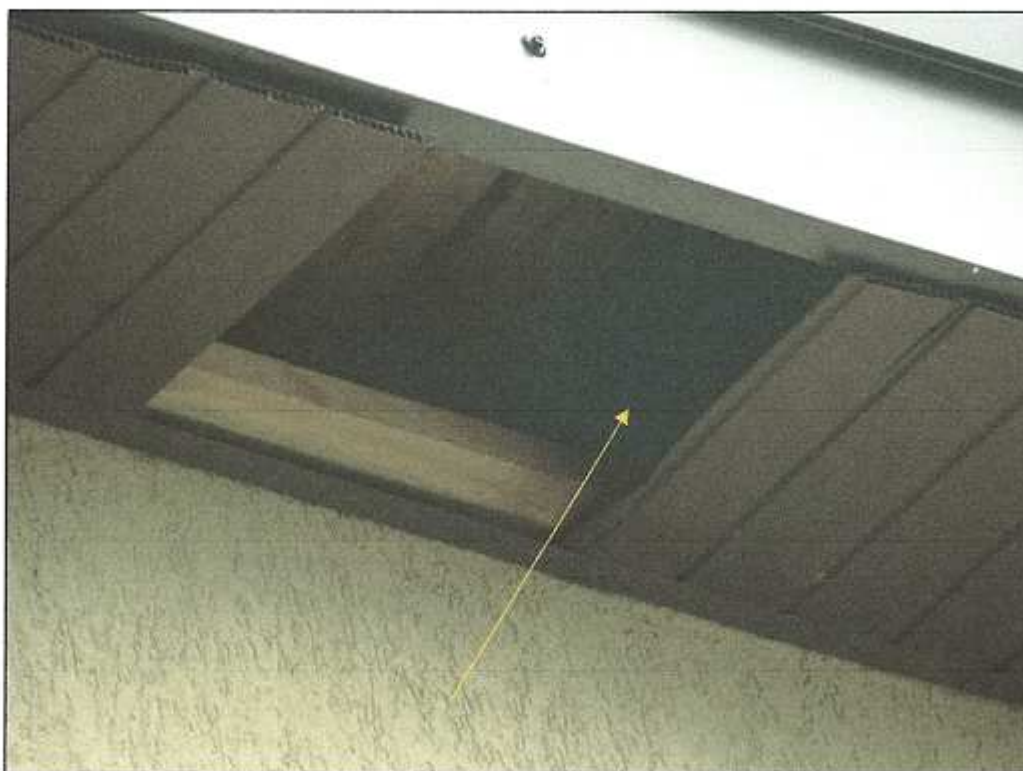
- wróbel *Passer domesticus* – 12 lokalizacji,
- jerzyk *Apus apus* – 12 lokalizacji,
- szpak *Sturnus vulgaris* – 1 para,
- kawka *Corvus monedula* – 5 lokalizacji (4 niezabezpieczone kanały wentylacyjne i ubytek w podbiciu dachu).

Fot. 4. Urząd Gminy w Rozogach Ubytek 4 elementów – powstała wnęka jest miejscem potencjalnego lęgu kawki.

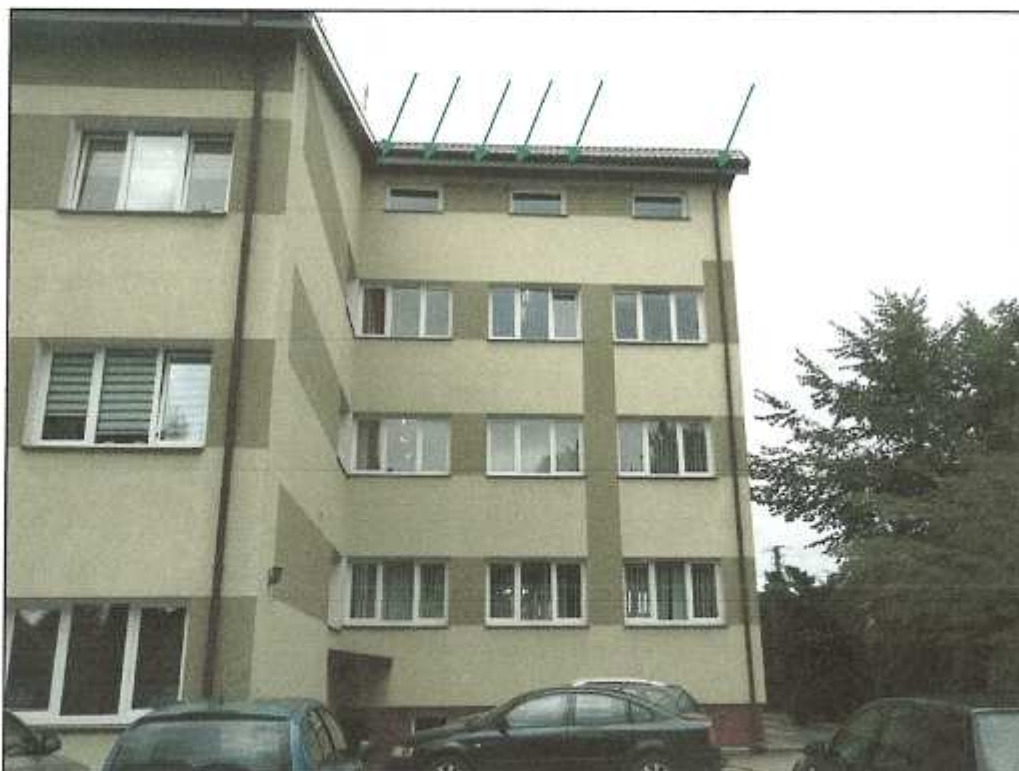
Fot. 5. Urząd Gminy w Rozogach – elewacja południowa. Lokalizacja miejsc gniazdowych wróbla i jerzyka.

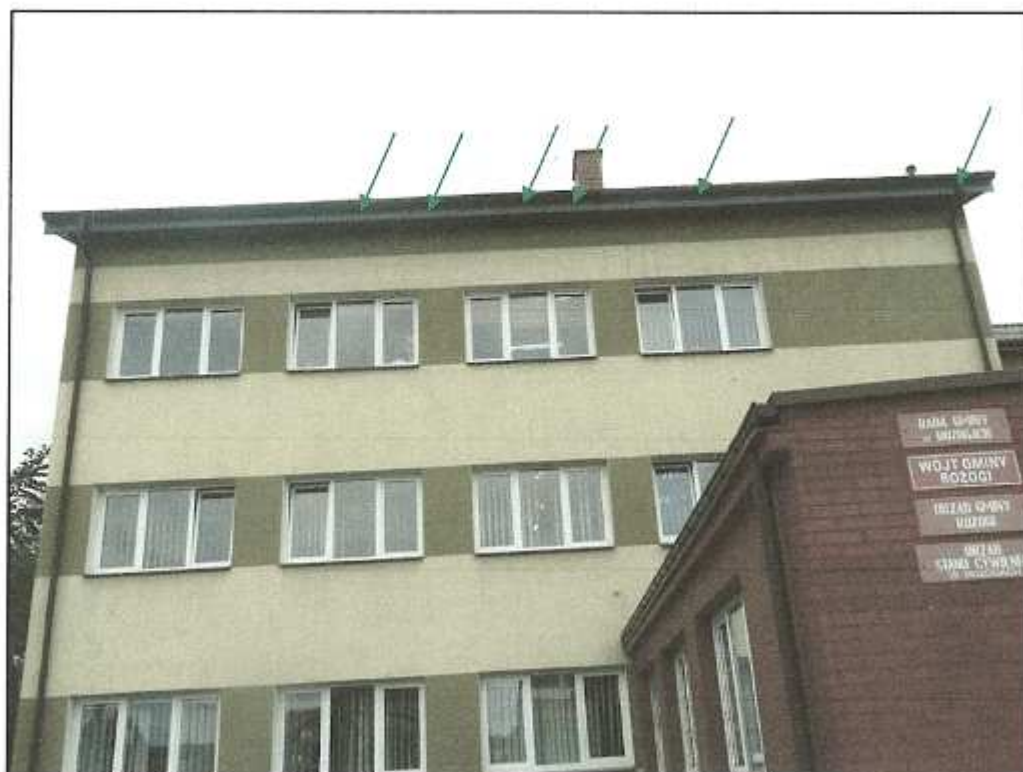
Fot. 6. Urząd Gminy w Rozogach – elewacja wejściowa. Lokalizacja miejsc gniazdowych wróbla i jerzyka.

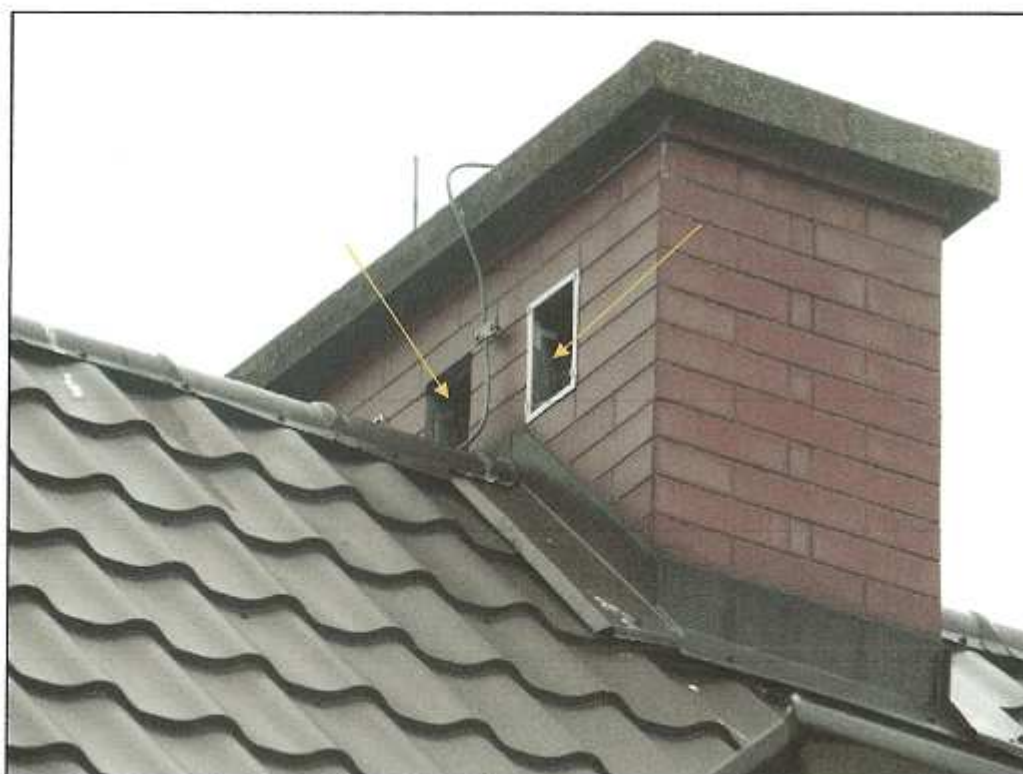
Fot. 7. Urząd Gminy w Rozogach. Dwa wywietrzniki pozbawione kratek – lęgi kawek.

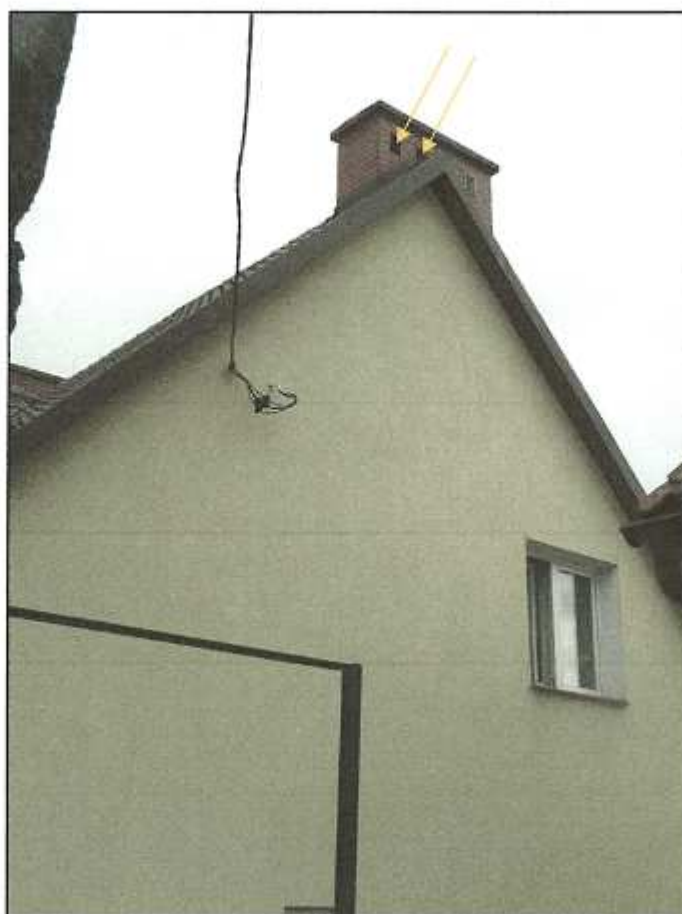
Fot. 8. Urząd Gminy w Rozogach. Dwa niezabezpieczone wywietrzniki – potencjalne lęgi dwóch par kawek.

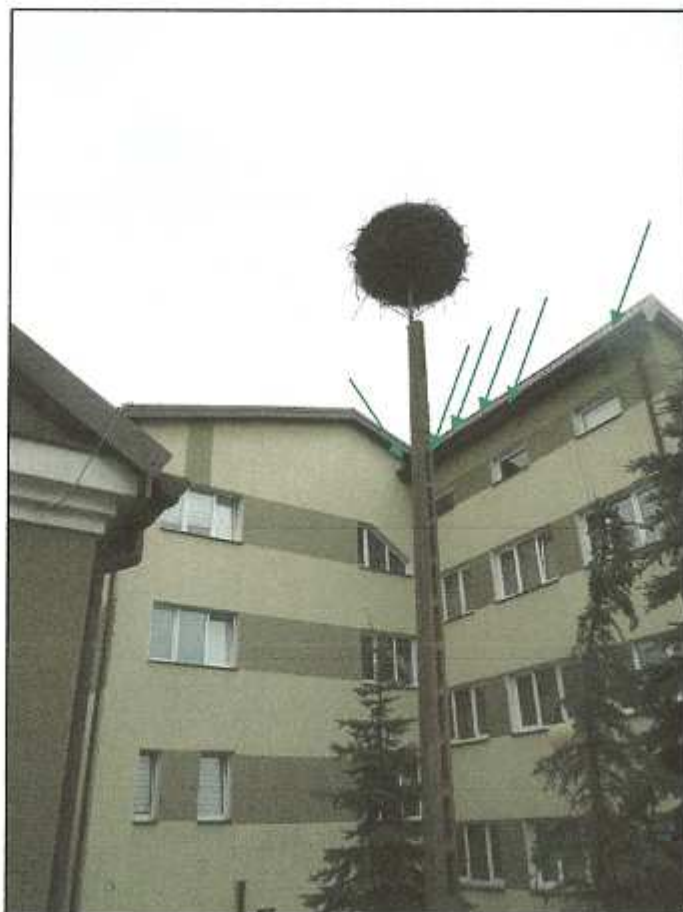
Fot. 9. Urząd Gminy w Rozogach – elewacja północna (skrzydło zachodnie). Lokalizacja miejsc gniazdowych wróbla i jerzyka.
