### **NOTATKA SŁUŻBOWA**

**spisana na okoliczność przeglądu zbiornika wodnego położonego w miejscowości Olszany, na działkach o nr 198, 199 w obrębie Olszany, stanowiącego własność Gminy Rudna**

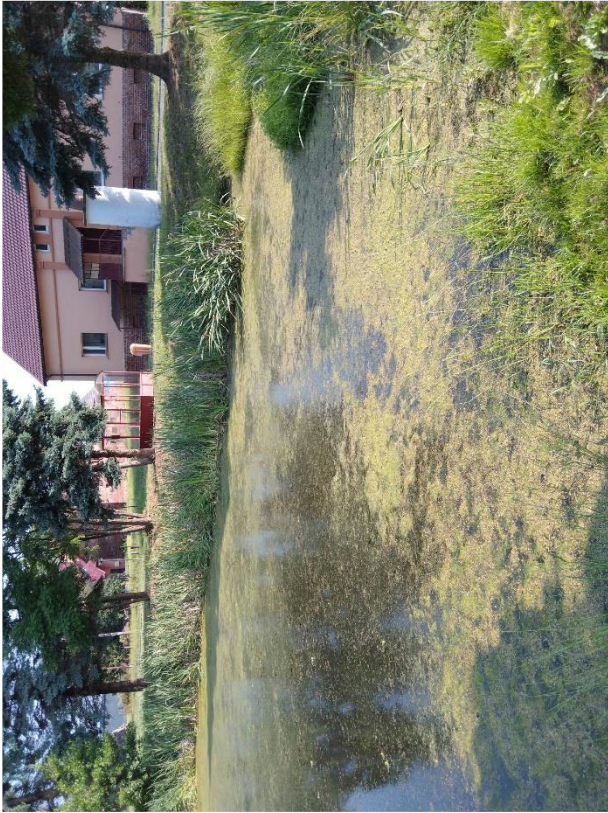
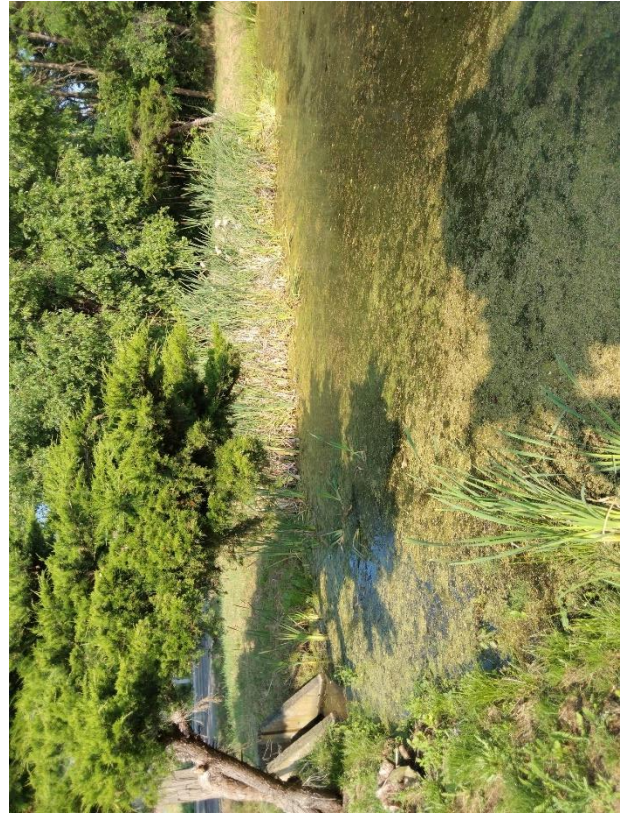
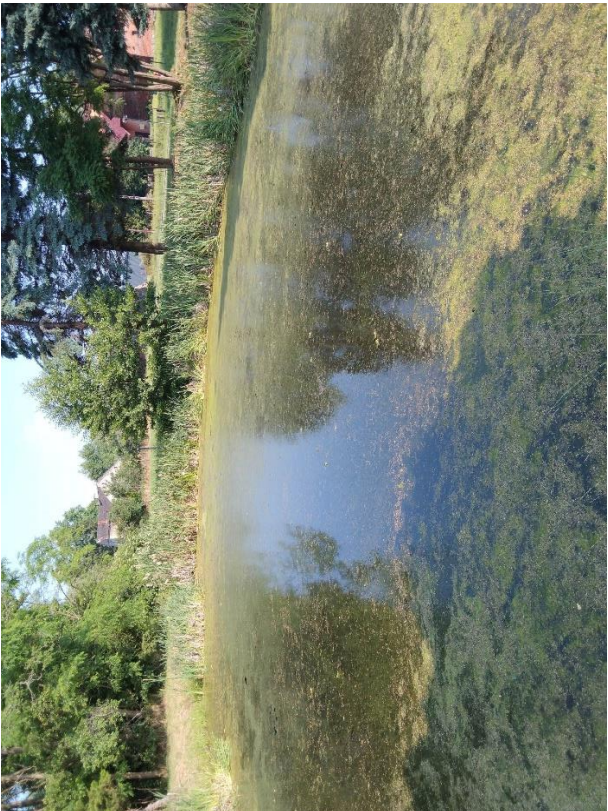
1. Zbiornik wodny porośnięty roślinnością (trawą i trzciną) na powierzchni ok. 2/3 zbiornika wodnego.
2. Zbiornik wodny zamulony i zanieczyszczony na głębokości ok. 1 m.
3. Zastawka i rura mnicha betonowego zamulone.
4. Rura betonowa DN400 zamulona i zarośnięta do połowy roślinnością trawiastą.
5. Rura betonowa DN300 zamulona.
6. Dopływ do zbiornika wodnego porośnięty trawą, roślinnością drzewiastą i zamulony.
7. Ubytki w skarpach zbiornika wodnego (najprawdopodobniej pozostałości po bobrach).

1. Oczyszczenie dna zbiornika wodnego porośniętego roślinnością - trzciną i trawą (Fot. 1-3).
2. Oczyszczenie zbiornika wodnego ze śmieci oraz namułu (Fot. 4-6).
3. Oczyszczenie z namułu mnicha betonowego, w tym zastawki oraz odpływu DN 50 (Fot. 7-10).
4. Oczyszczenie rury betonowej DN 40 z namułu i roślinności trawiastej oraz udrożnienie rury doprowadzającej wodę opadową z kratek deszczowych znajdujących się w drodze gminnej do zbiornika wodnego (Fot. 11-14).
5. Oczyszczenie rury betonowej DN 30 z namułu oraz udrożnienie rury doprowadzającej wodę opadową z kratki deszczowej znajdującej się w drodze gminnej do zbiornika wodnego (Fot. 15-16).
6. Oczyszczenie dopływu do zbiornika wodnego na długości 5 metrów (Fot. 17).
6. Uzupełnienie ubytków w skarpach zbiornika wodnego za pomocą ziemi urodzajnej (Fot. 18-24).
