NOTATKA SŁUŻBOWA

**spisana na okoliczność przeglądu zbiornika wodnego położonego w miejscowości Miłogoszcz,
na działce nr 57 w obrębie Miłogoszcz, stanowiącej własność Gminy Rudna**

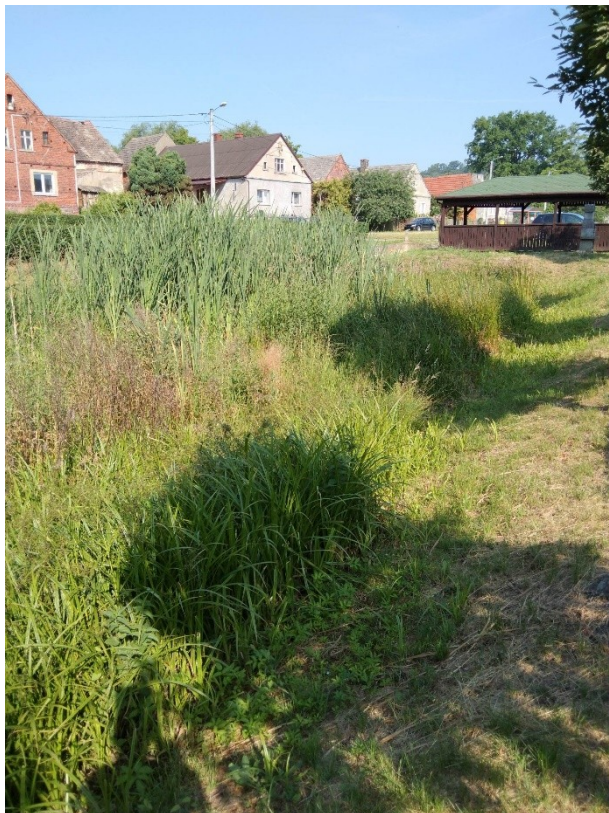
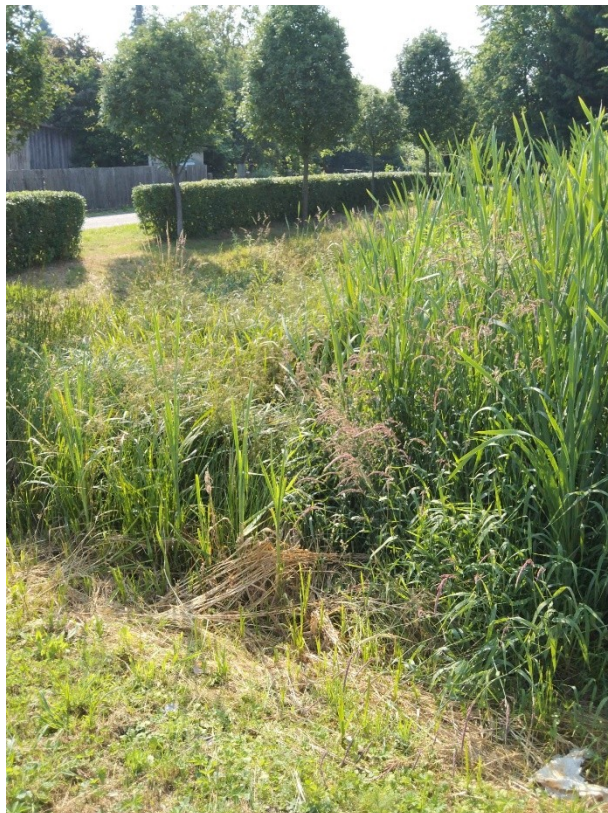
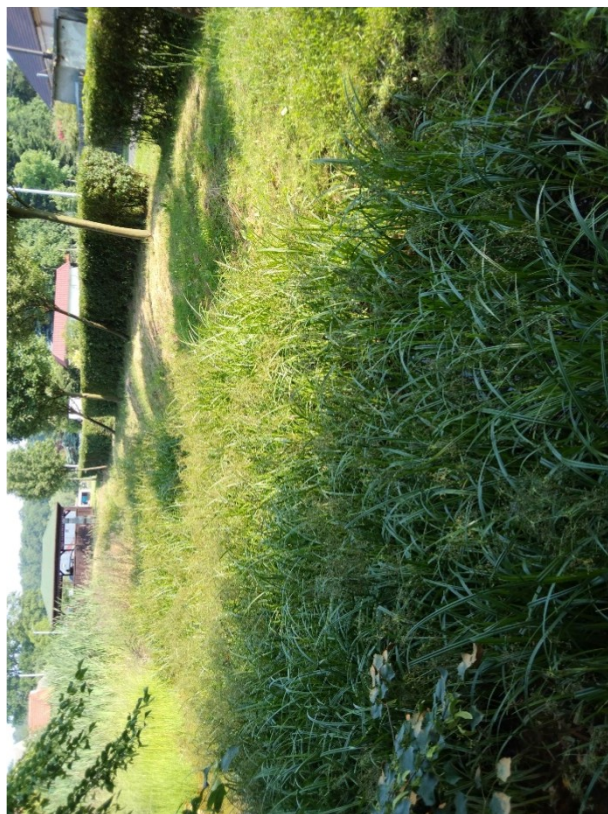
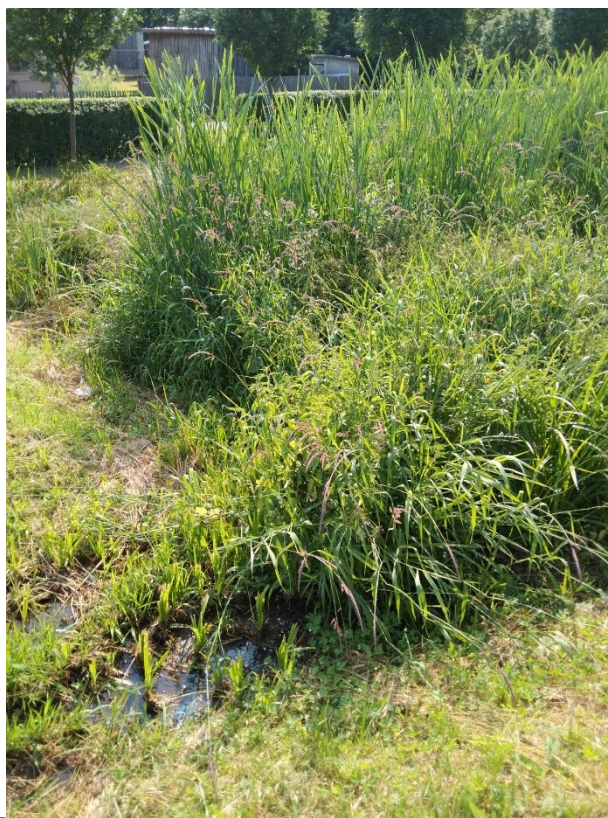
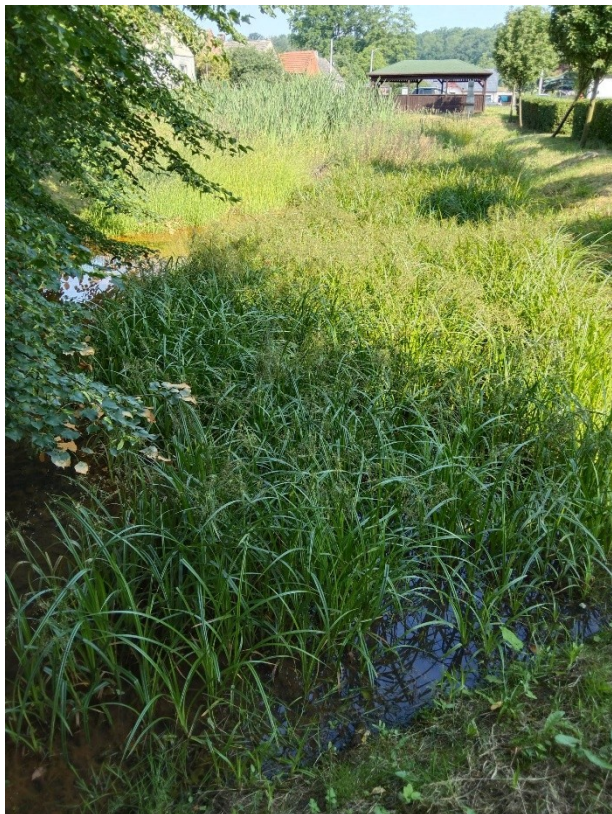
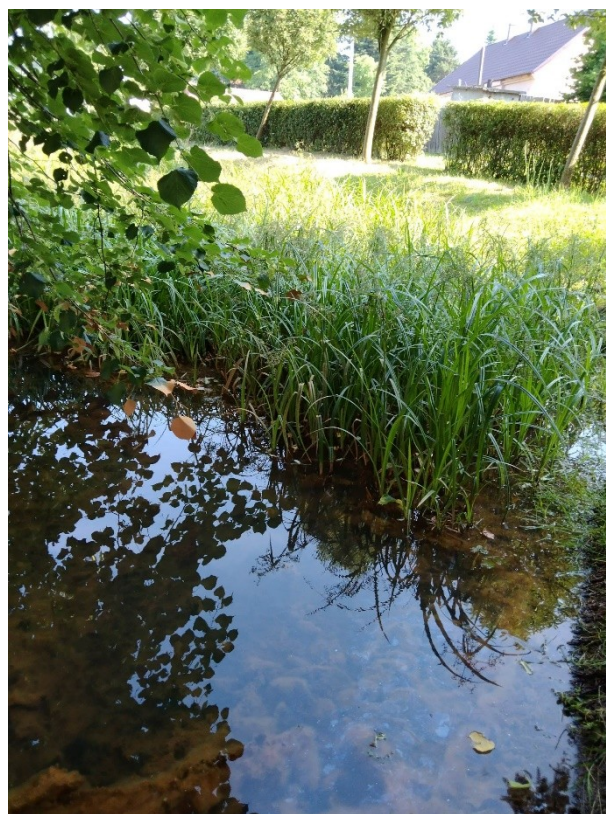
1. Zbiornik wodny porośnięty roślinnością (trzcina i trawą) na powierzchni ok. 4/5 zbiornika wodnego.
2. Zbiornik wodny zamulony na głębokości ok. 1,0 m.
3. Zamulony dopływ do ścianki betonowej DN 50.
4. Zamulony dopływ do ścianki betonowej DN 70.
5. Rów o przekroju trapezowym zarośnięty trawą.
6. Zastawka i rura mnicha betonowego porośnięte mchem i zamulona.
7. Rów trapezowy odprowadzający wodę ze zbiornika wodnego porośnięty trawą.

1. Oczyszczenie dna zbiornika porośniętego roślinnością trawiastą i trzcina, która występuje na powierzchni około 4/5 zbiornika wodnego (Fot. 1-6).
2. Oczyszczenie zbiornika wodnego ze śmieci oraz namułu (Fot. 7-8).
3. Oczyszczenie rowu trapezowego na wlocie do zbiornika z roślinności trawiastej (Fot. 9).
4. Oczyszczenie dwóch dopływów do ścianek betonowych DN 50 i DN 70 (Fot. 10-12).
5. Oczyszczenie mnicha betonowego z mchu i namułu (Fot. 13-16).
6. Oczyszczenie przepustu drogowego DN 70 (Fot. 17-18).
7. Oczyszczenie rowu odprowadzającego wodę ze zbiornika wodnego (Fot. 18-19).
