# **EKSPERTYZA STANU TECHNICZNEGO OGRODZENIA**

**EKSPERTYZA STANU TECHNICZNEGO OGRODZENIA PRZY  
KOŚCIELE RZYMSKO-KATOLICKIM POD WEZWANIEM  
ŚW. APOSTOŁÓW PIOTRA I PAWŁA W RADZYMINIE  
NA DZIAŁCE NR EWID. 70.**

Luty 2022 r

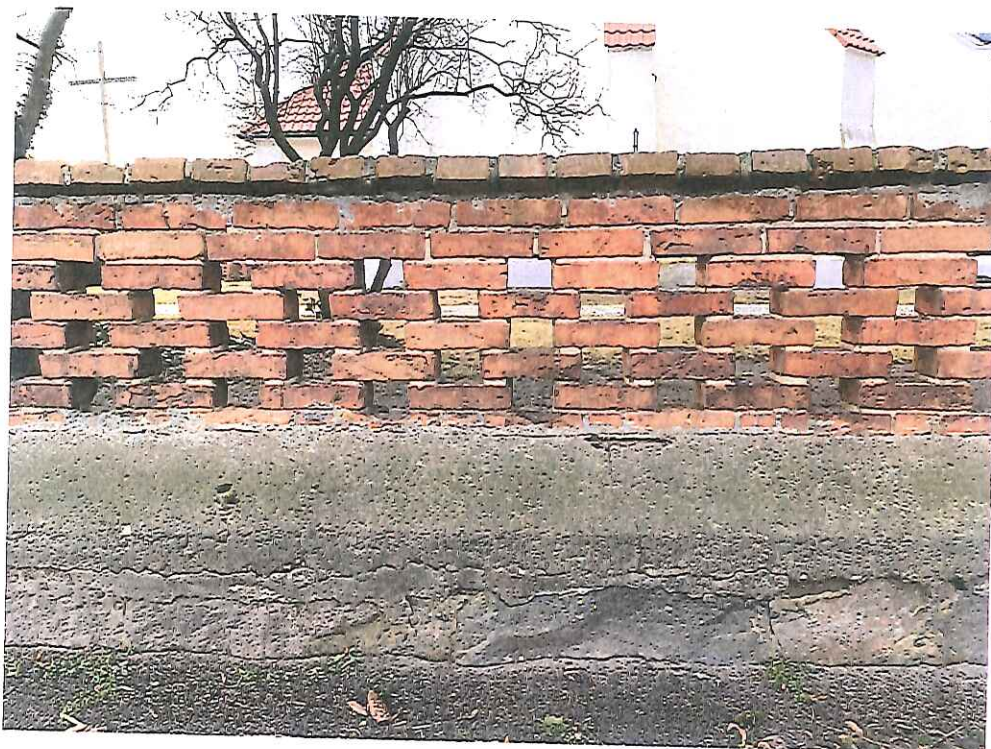
Najczęściej są to rysy pionowe przebiegające przez całą wysokość konstrukcji ogrodzenia. Opisane tutaj zniszczenia widoczne są na załączonych do opracowania zdjęciach **ZD 1 i ZD 2**. Ponadto występują miejsca korozji powierzchniowej muru przechodzące lokalnie w głąb ściany. Pokazane to zostało na zdjęciach **ZD 3 i ZD 4**. Tego typu uszkodzenia w większości występują w górnej części ogrodzenia.

ZD1 – Pęknięcie pionowe fundamentu

- rozebranie istniejącego ogrodzenia z maksymalnym odzyski materiałów z których zostało wykonane,
- wykonanie ściany oporowej oraz fundamentu żelbetowego,
- wykształcenie dylatacji,
- odtworzenie ogrodzenia wg stanu istniejącego z wykorzystaniem materiałów z rozbiórki
- renowacja istniejących elementów stalowych i ponowny ich montaż.

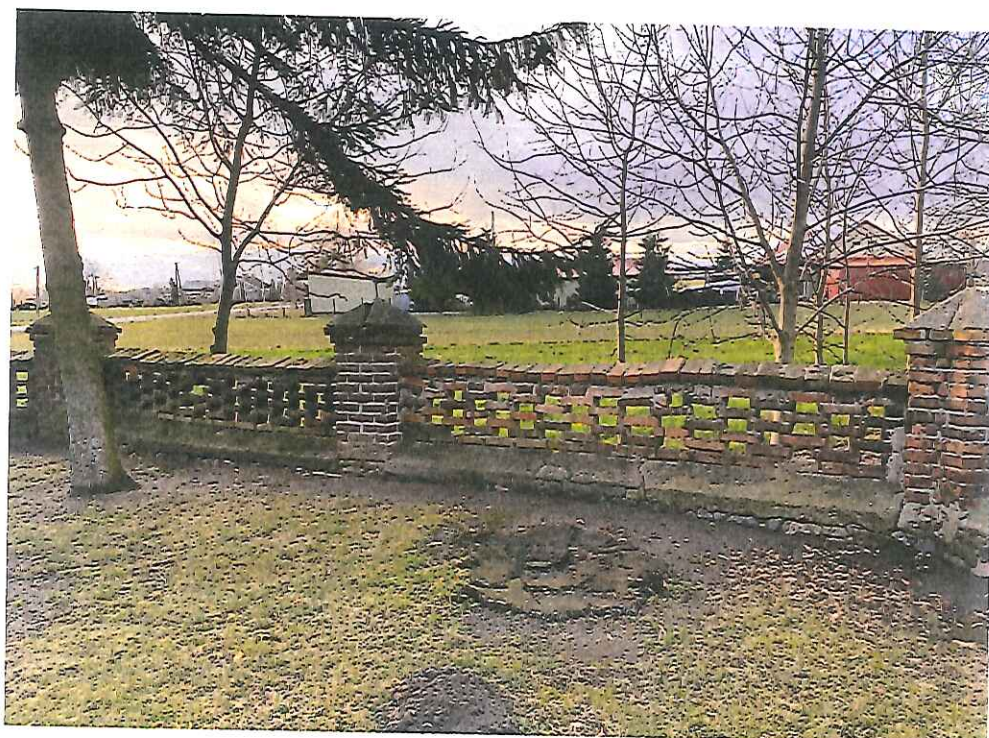
Podczas prowadzenia badań stwierdzono oznak deformacji konstrukcji oporowej w postaci przesunięcia, które świadczą o utracie stateczności całości ustroju albo też o przekroczeniu stanów granicznych nośności lub użytkowania (strona południowa i zachodnia). W miejscach powstałych spękań poszczególne części muru, które się wydzieliły z całości ustroju nośnego, przemieściły się względem siebie.

ZD2 – Zniszczenia muru od strony zachodniej

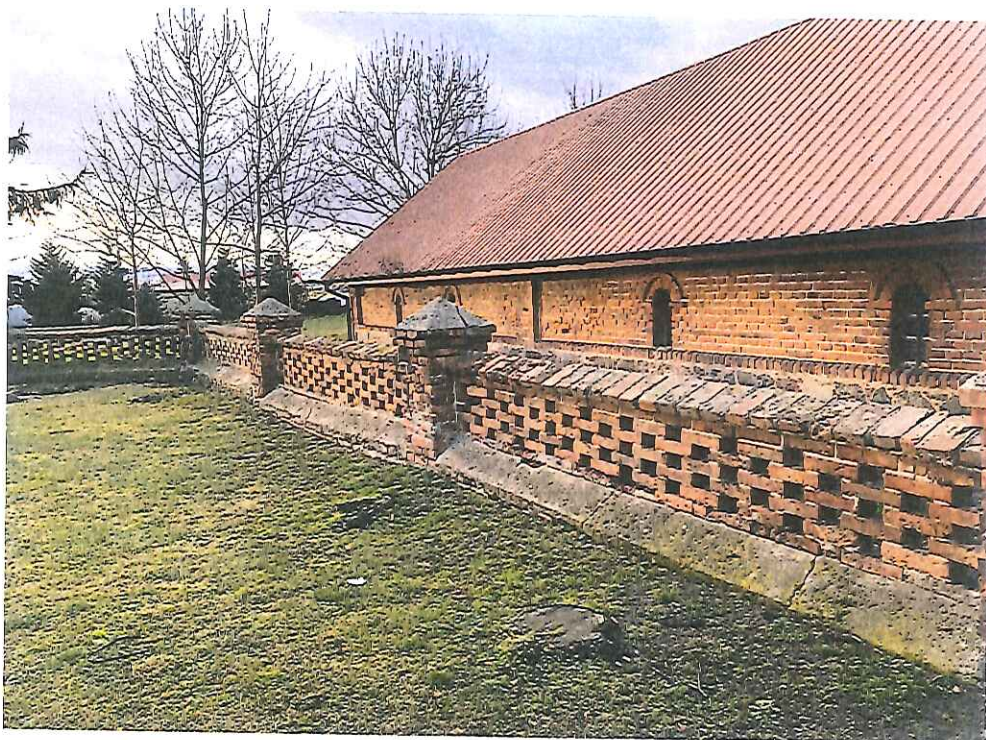
ZD3 – Pionowa rysa oraz ubytek zewnętrznej warstwy ogrodzenia

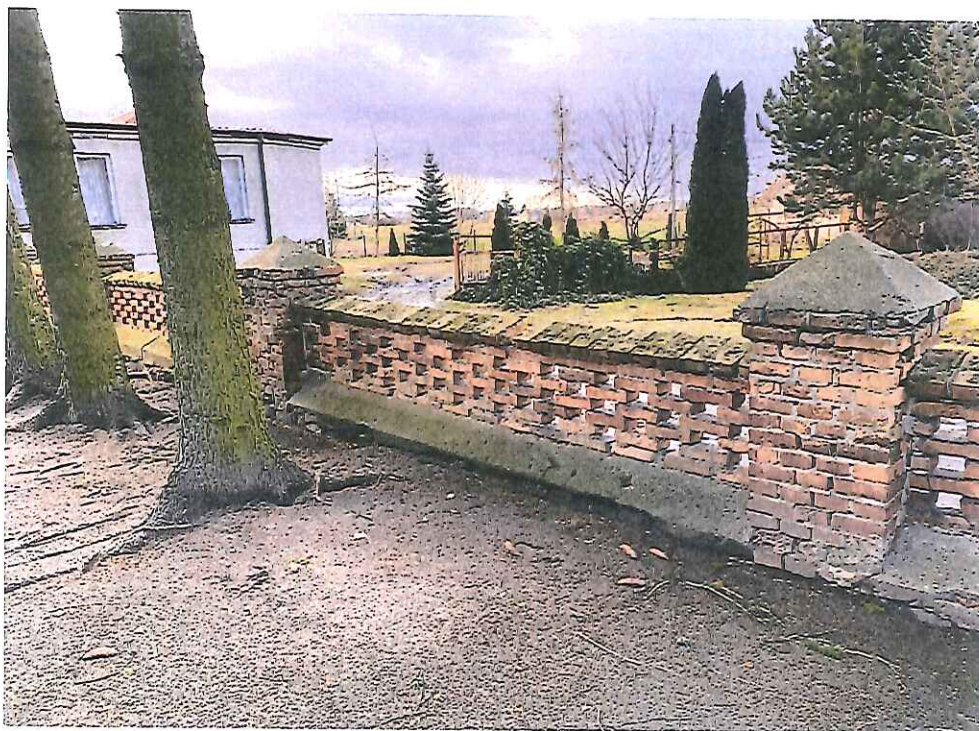
ZD4 – Odchylenie ściany od strony północnej – brak ściany oporowej
