Opinia na temat drewnianej substancji konstrukcji i stolarki kościoła pw. Najświętszej Trójcy w Naruszewie

1. Podstawa, przedmiot, cel opracowania

Przedmiot opracowania: Drewniane konstrukcje i stolarka otworowa drewnianego kościoła P.W. PRZENAJSWIĘTSZEJ TRÓJCY, NARUSZEWO 40, 09-152

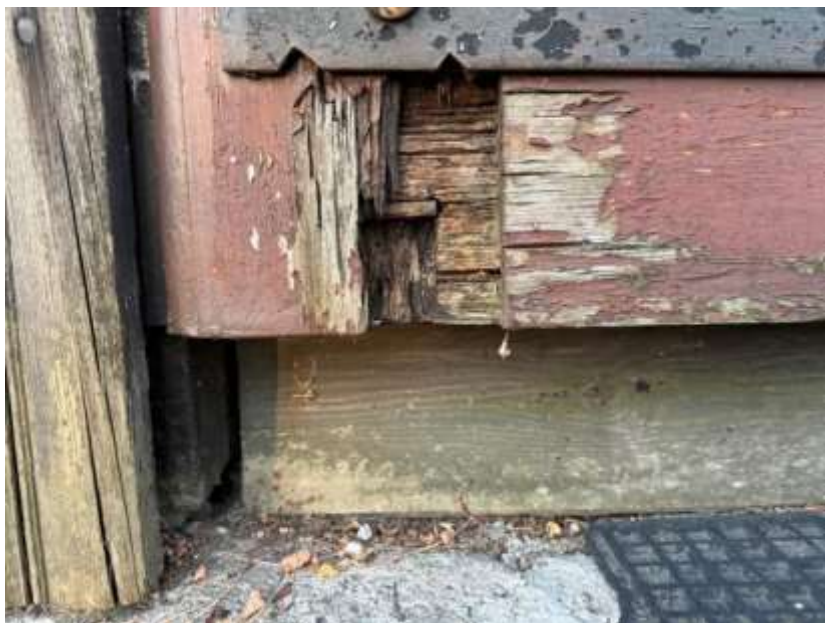
- deskowania podłogi strychu w miejscach przeciekającego dachu,
- lokalnie konstrukcji więźby – ze względu na obecność żerowisk Spuszczała Pospolitego (*Hylotrupes Bajulus*),
- belek konstrukcji zrębowej – obszarowe porażenia przez owady techniczne szkodniki drewna, ze szczególnym uwzględnieniem obszarów południowych ekspozycji,
- wszystkich drzwi frontowych i bocznych – ogólne zniszczenie mechaniczne i korozja biologiczna.

Degradacja drzwi.

4. Stolarka drzwiowa i okienna: projekt i rekonstrukcja wg. w/w wytycznych
5. Podwalina : montaż kratki wentylacyjnej celem lepszej dylatacji powierza strefy posadowienia, konserwacja jak szalowanie.

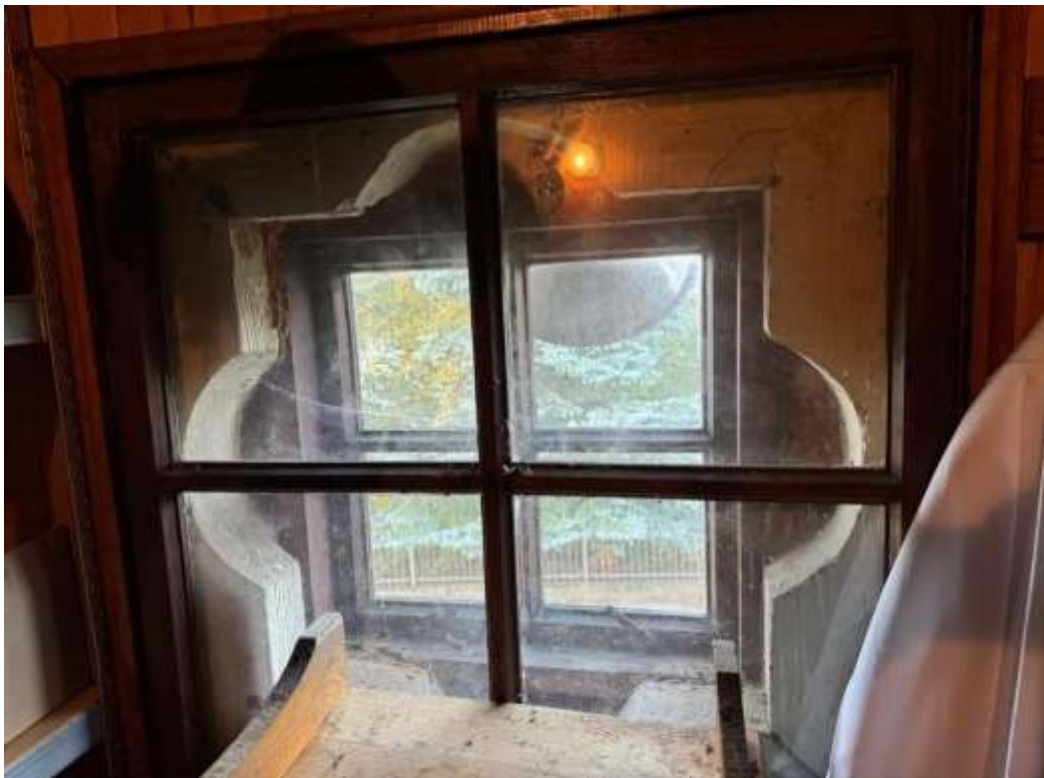
- okna i drzwi są wtórne i nie udało się ustalić jak wyglądały pierwotne okna kościoła, istnieją jedynie przypuszczenia jak mogły one być ukształtowane, na zachowanym/widocznym świadku otworu okiennego zakrystii kościoła. Jednakże biorąc pod uwagę, iż obecne okna i drzwi nie oddają charakteru świątyni, umniejszają jej estetyce zakłada się, iż powinno się ona i drzwi zaprojektować w analogii do budownictwa z tego regionu i okresu jakie stosowano w XVIIIw., przyjmując dla okien konstrukcje krosnową, szprosowaną z multiplikacją podziałów, a dla drzwi ramowo deskową, okutą zawiasami kowalskimi taśmowymi. Zanim podejmie się prace renowacyjne przy kościele, zakłada się wykonać prace interwencyjne takie jak:

Przykład zarejestrowanej pierwotnej stolarki okiennej w konstrukcji zrębowej kościoła.

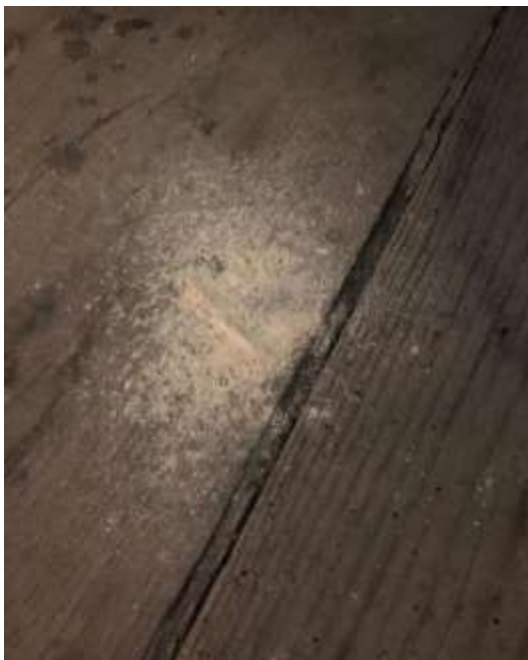
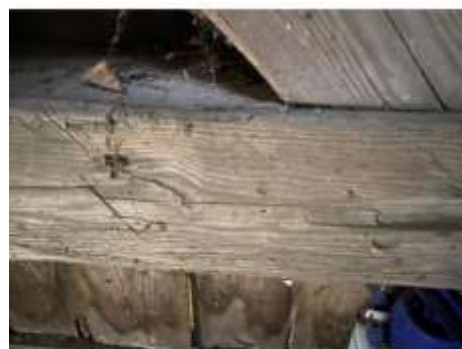
Przykład degradacji drewnianej substancji kościoła przez owady z rodziny kołatkowatych (*Anobidae*) i kózkowatych (Spuszczel Pospolity *Hylotrupes Bajulus* L.)

3. Więźba dachowa i strop: odkażanie na drodze gazowania – fumigacji, zwalczanie owadów na drodze iniekcji, konsolidacja uszkodzonych miejsc, konserwacja 4funkcyjna: owado, grzybo, ogień, pleśniochronna.

6. Szalowanie o konstrukcja kościoła : zwalczanie owadów i grzybów na drodze gazowania/fumigacji, zamgławiania przestrzeni niszowych kościoła, demontaż szalowania i/lub boazerii, kontrola stanu zachowania konstrukcji kościoła, ustalenie ew. programu prac renowacji: flekowania, konsolidacji tejże konstrukcji, konserwacja 4funkcyjna: owado, grzybo, ogień, pleśniochronna o hydrofobowa.
