## PROGRAM FUNKcjONALNO - UŻYTKOWY

| <b>NAZWA ZAMÓWIENIA</b> | <b>REMONT ZESPOŁU SAKRALNEGO W NARUSZEWIE</b> | | |
| <b>ADRES OBIEKTU<br/>BUDOWLANEGO</b> | <b>Kościół p.w. Przenajświętszej Trójcy</b><br>Nr budynku: <b>40</b><br>Kod pocztowy: <b>09-152</b><br>Miejscowość: <b>Naruszewo</b> | | |

# **PROGRAM PRAC KONSERWATORSKICH STOLARKI KOŚCIOŁA P.W. PRZENAJŚWIĘTSZEJ TRÓJCY W NARUSZEWIE**

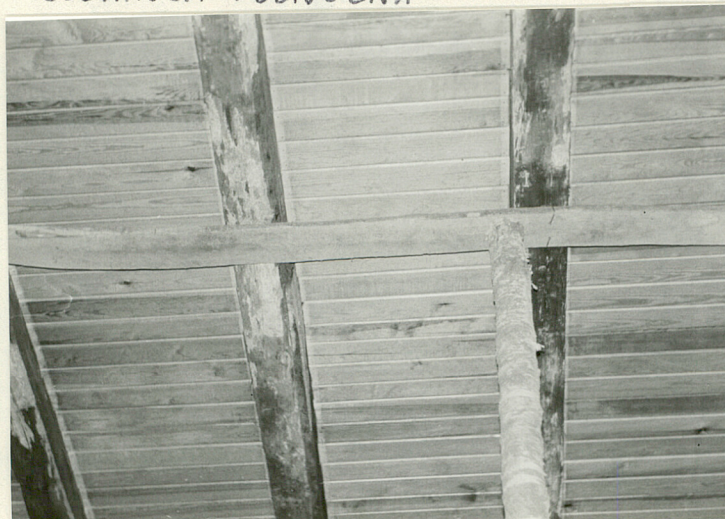
FRAGMENT STROPU BELKOWEGO  
(Z TYMCZASOWYM  
ZABEZPIECZENIEM)

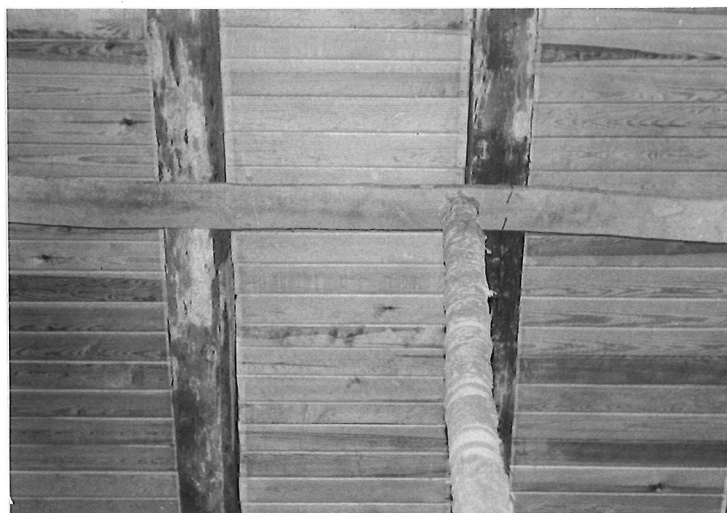
FRAGMENT STROPU BELKOWEGO  
(z tymczasowym zabezpieczeniem)

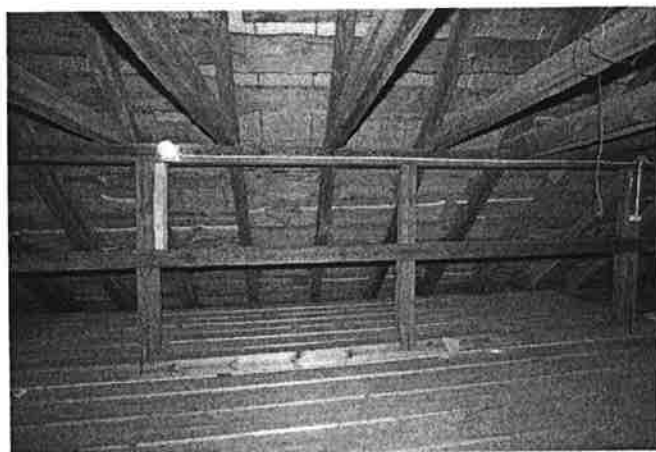
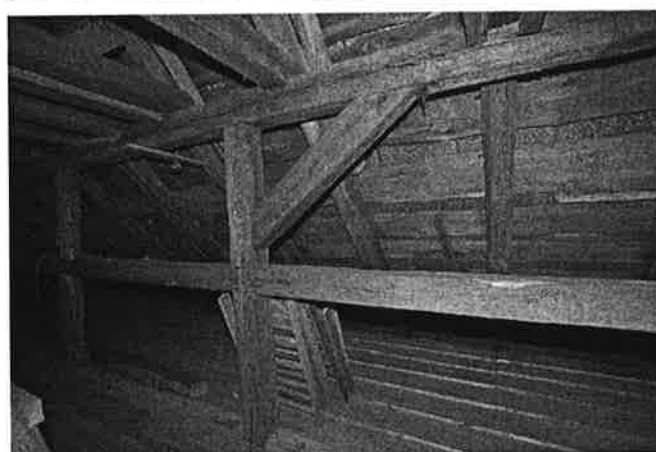
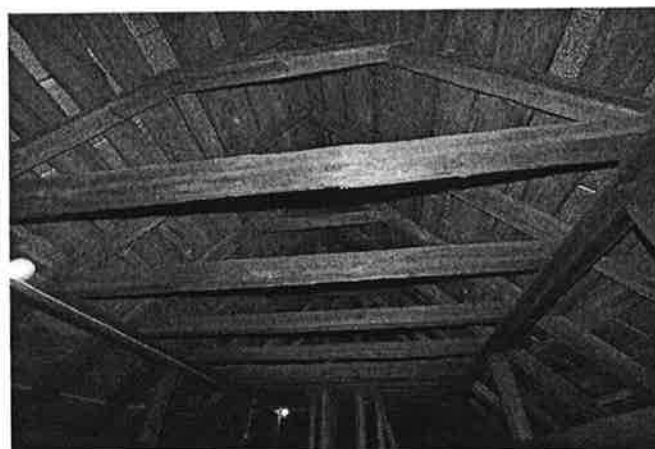
#### RYUNKI, ZDJĘCIA:

| <p>OPIS:</p> <p>Jedna konstrukcja nad całością kościoła, pochodząca zapewne z czasu jego budowy.</p> <p>Typ konstrukcji: więźba stolcowa, dwustolcowa, o dwóch parach jętek i ramach stolcowych usztywnionych podłużnie dodatkowym rygłem w połowie wysokości stolca oraz pojedynczymi mieczami o nieregularnym rozstawie. Podział na wiązary pełne i niepełne orientacyjny, stolce nie pokrywają się z rytmem wiązarów.</p> <p>Więźba w dobrym stanie zachowania, dostępna.</p> | |

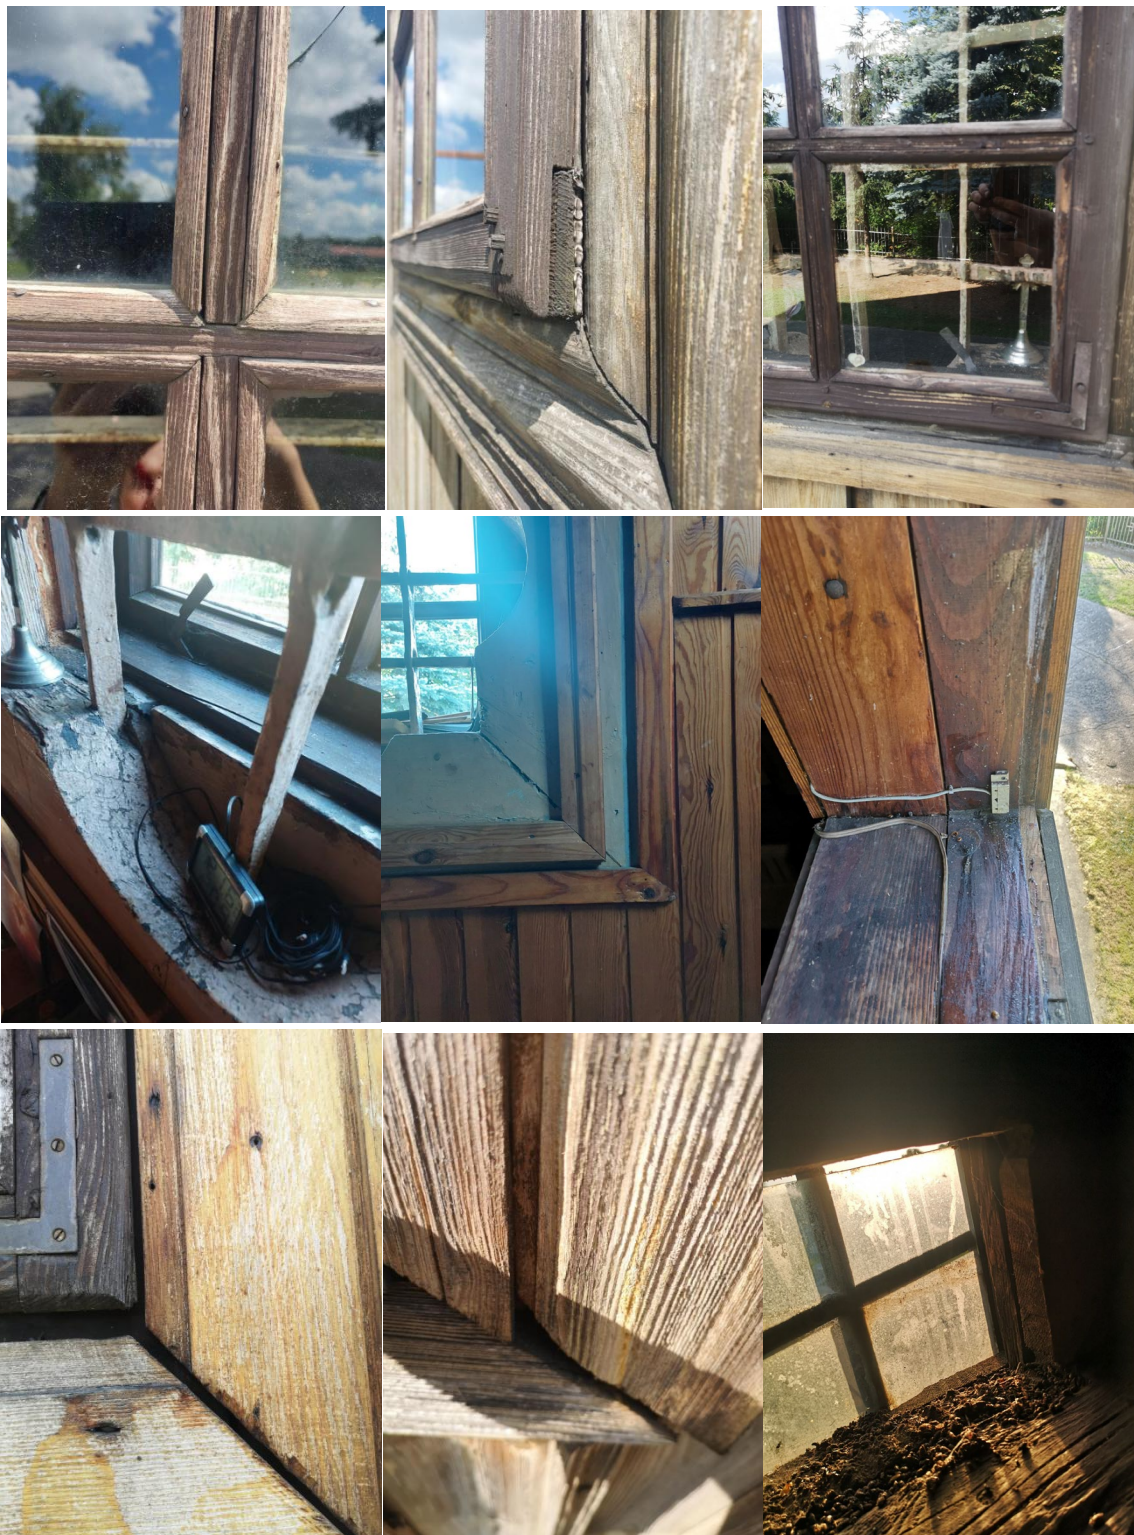
**V1. 2 FOTOGRAFIE STANU ZACHOWANIA STOLARKI OKIENNEJ**

Kościół p.w. Przenajświętszej Trójcy w Naruszewie posiada wtórną stolarkę drewnianą. W wejściu głównym funkcjonują drzwi dwuskrzydłowe, prostokątne, bez nadświetła, o pełnej konstrukcji ramowo-płycinowej, dekorowane pięcioma parami płycin na każdym skrzydle. Drzwi boczne do zakrystii i do kruchty, jednoskrzydłowe o pełnej konstrukcji ramowo-płycinowej, dekorowane czterema parami płycin. Stolarka drzwi i okien wykonana została z drewna iglastego.

W czasie eksploatacji stolarka uległa naturalnym procesom starzenia oraz licznym zniszczeniom użytkowym. Powierzchnia drewna malowana, pokryta zabezpieczona warstwami podkładowymi i dekorowana barwnymi powłokami malarskimi charakteryzuje się zaawansowanym stopniem zniszczenia. Widoczne są znaczne ubytki warstw podkładowych oraz powłok zabezpieczających i dekoracyjnych, a także znaczne uszkodzenia w postaci spękań, złuszczeń i powierzchniowych odprysków.

Na skutek przemiennych wahań wilgotności i temperatury na zewnątrz i niedostatecznej wentylacji wnętrza, na skutek wielokrotnego zawilgocenia i wysychania drewna powstały spękania wypaczenia i deformacje w miejscach styku i łączenia desek.

Ponad to nastąpiły nieodwracalne zmiany strukturalne drewna w wyniku cyklicznie zachodzących procesów morfogenetycznych inicjowanych przez mikroorganizmy, głównie grzyby pleśniowe. W partiach rozłożonych przez enzymy grzybów powierzchnia drewna zbrązowiała i poszarzała, a w miejscach głęboko zaatakowanych osłabiona mechanicznie włóknista struktura spękała, rozpadła się uwidaczniając lokalnie ubytki masy drewna. Dodatkowo uwagę zwracają miejscowe uszkodzenia mechaniczne, odszczypania, obicia, otarcia, pojedyncze powierzchniowe zarysowania drewna, ubytki, oraz otwory po sękach i gwoździach. Uszkodzenia stolarki powstały także na skutek doraźnych napraw elementów drewnianych oraz modyfikowania sposobu zamykania i wymiany okuć, a także uzupełnienia szklenia.

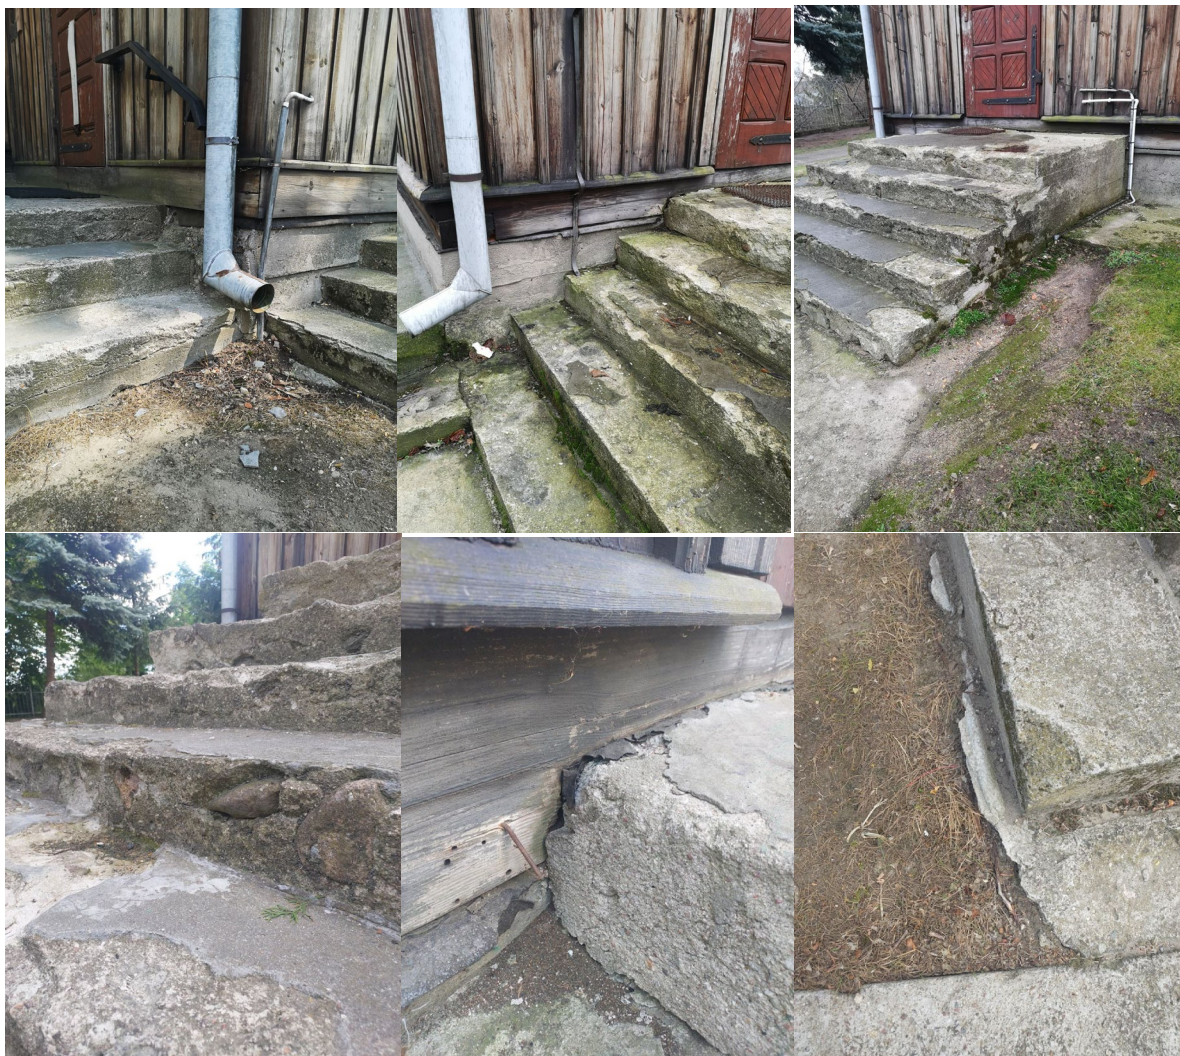
#### VI.4 FOTOGRAFIE STANU ZACHOWANIA SCHODÓW ZEWNĘTRZNYCH

- 14.1 Zewnętrzne betonowe schody kościoła zlokalizowane przed wejściem głównym i bocznym do kruchty oraz do zakrystii charakteryzują się nie odpowiednią historycznie formą stopni i zaawansowaną degradacją wtórnych warstw wierzchnich betonu i warstw podbudowy. Schody kwalifikują się do usunięcia i zastąpienia zrekonstruowanymi na podstawie materiałów źródłowych blokowymi stopniami z kamienia, granitu z gładzów narzutowych.

4. Schody – obecne betonowe schody zewnętrzne są wtórne (wykonane w latach 90 XX w.) związku z tym nie ma przeciwwskazań do ich remontu, bądź wymiany na nowe proste kamienne (pierwotnie znajdujące się przy wejściu głównym i bocznym do kruchty - wg. karty wojewódzkiej ewidencji zabytków).
