## KARTA ADRESOWA ZABYTKU

**K R Y S K**

**ZESPÓŁ KOŚCIOŁA PARAFIALNEGO P.W. ŚW.  
FLORIANA**

**1481, 1907 r.**

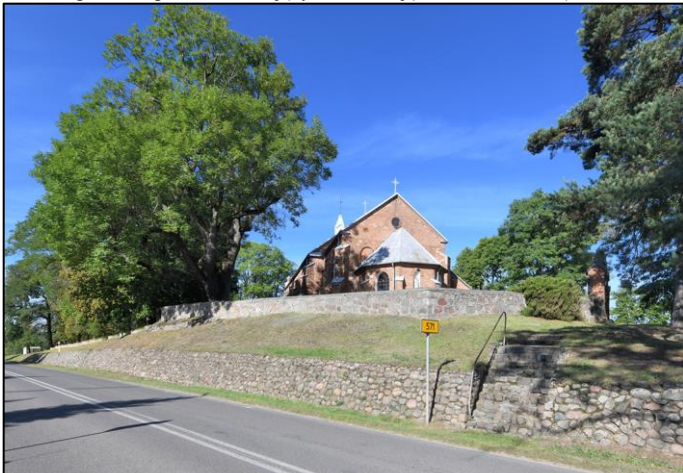
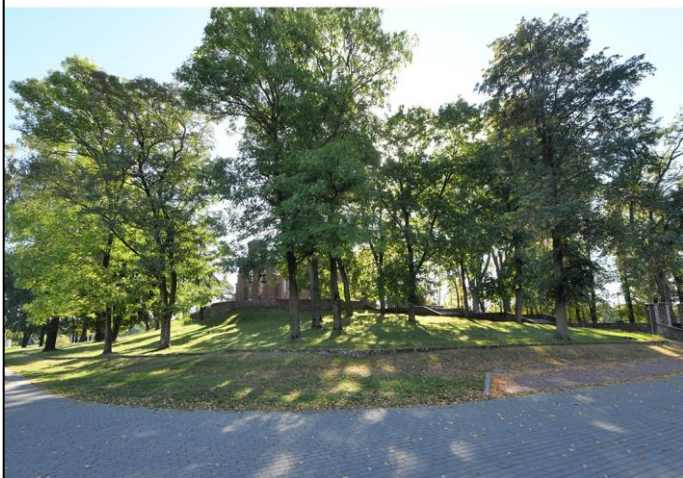
Zespół kościoła od wschodu (zdj. górne) oraz zachodu (zdj. dolne)

Parafia w Krysku założona zapewne w XIII w., pierwsza wzmianka pochodzi dopiero z 1448 r. Pierwszy kościół w Krysku był drewniany, w 1481 wybudowano murowany, obecny kościół, który został konsekrowany w 1598 r. Zespół kościelny zlokalizowany na wyniesieniu w centrum wsi, po zachodniej stronie lokalnej drogi z Naruszewa do Przyborowic. Centralną część placu kościelnego zajmuje orientowany, gotycki (rozbudowa w stylu neogotyckim) kościół. Wokół kościoła na placu kościelnym cmentarz przykościelny założony w XV w., w północno-zachodnim narożniku ceglana dzwonnica wybudowana przed 1907 r. Cmentarz przykościelny na rzucie wieloboku, od wschodu i zachodu zamknięty trójbocznie. Plac kościelny z cmentarzem przykościelnym ogrodzony kamiennym murem, z kamienną słupową bramą główną od zachodu, od strony wschodnie znajdowała się pierwotna brama główna, obecnie ceglana. Na terenie cmentarza pomnikowe okazy drzew: świerk oraz dąb. Od zachodu, do bramy głównej wiodą szerokie wielostopniowe schody z czterema spocznikami, od wschodu utwardzony dojazd. Wzgórze kościelne u podnóża ogrodzone płotem z przęseł wypełnionych metalową siatką, na betonowej podmurówce.

Stan zachowania: dobry, na obiekcie prowadzone są bieżące prace pielęgnacyjne i porządkowe.

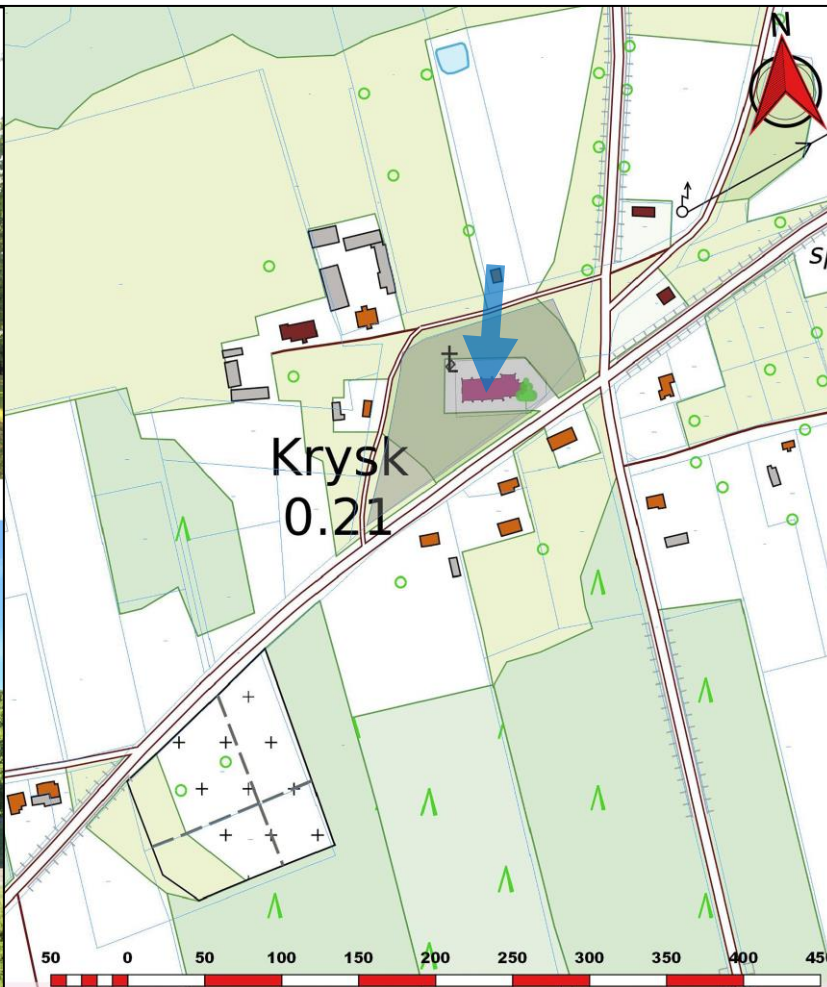
Kościół murowany z cegły, od wewnątrz otynkowany. Budynek kościoła jednonawowy na rzucie prostokąta, z węższym, zbliżonym do kwadratu prezbiterium, od północy prostokątna zakrystia przylegająca do prezbiterium, oraz dobudowana od wschodu zakrystia zamknięta trójbocznie. Bryła kościoła złożona z przylegających do siebie prostopadłościanów, oszkarpowana trójskokowymi szkarpami z daszkami okapowymi nakrytymi blachą cynkową. Korpus nawy zamknięty dachem dwuspadowym, prezbiterium nieco niższe od nawy zamknięte dachem dwuspadowym, zakrystia od północy zamknięta dachem pulpitowym, zakrystia wschodnia zamknięta dachem pięciopółaciowym. Wszystkie dachy pokryte blachą. Elewacje w wątku cegły czerwonej, artykułowane kamiennym cokołem, z nieznacznymi uskokowymi gzymsami: cokołowym i wieńczącym. Elewacje rozczłonkowane ceglany trójskokowymi szkarpami pomiędzy którymi zamknięte ostrołucznie otwory okienne i drzwiowe. Fasada w przyziemiu jednoosiowa, druga kondygnacja dwuosiowa, zwieńczona trójkątnym szczytem. W osi fasady portal główny ujęty kwadratowymi filarkami z arkadą zwieńczoną pinaklem z kwiatonem, nad portalem kolistą rozetą z uskokowym obramieniem. W osiach bocznych fasady w parterze ostrołuczne otynkowane płyciny, na których w drugiej kondygnacji ostrołuczne otwory okienne w uskokowych płycinach. Szczyt pięciopółowy z pseudobiforyjnymi blendami, z ceglany krzyżem w polu centralnym, okulusami w polach bocznych. Elewacja boczna południowa sześciuosiowa, z rozglifionymi otworami w uskokowych opaskach. Elewacja wschodnia z zakrystią. Odsłonięty szczyt ściany prezbiterium z romboidalnym ornamentem z glazurowane cegły oraz wysuniętymi ponad dach zakrystii płycinami o pełnym łuku, z okulusem na środku szczytu. Elewacja wschodnia zakrystii z oknami w bocznych ścianach i płyciną zamkniętą ostrołukowo w ścianie wschodniej.

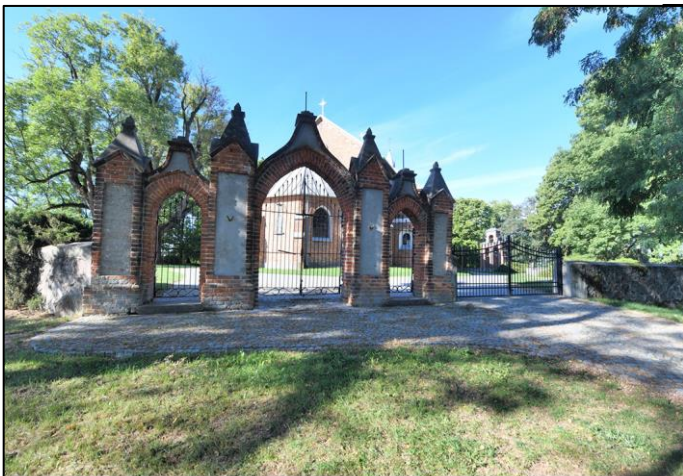
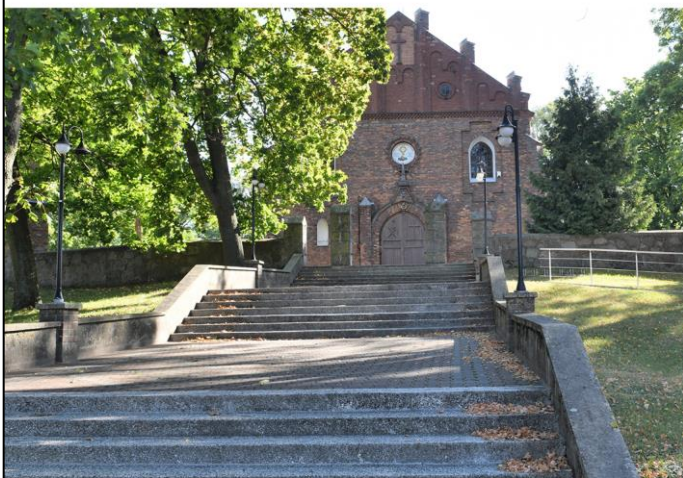
Stan zachowania: dobry, filary nieznacznie zawilgocone, stan zachowania metalowych bram: dostateczny.

Zaleca się prowadzenie bieżących prac pielęgnacyjnych: zabezpieczenie antykorozyjne elementów metalowych ogrodzenia.

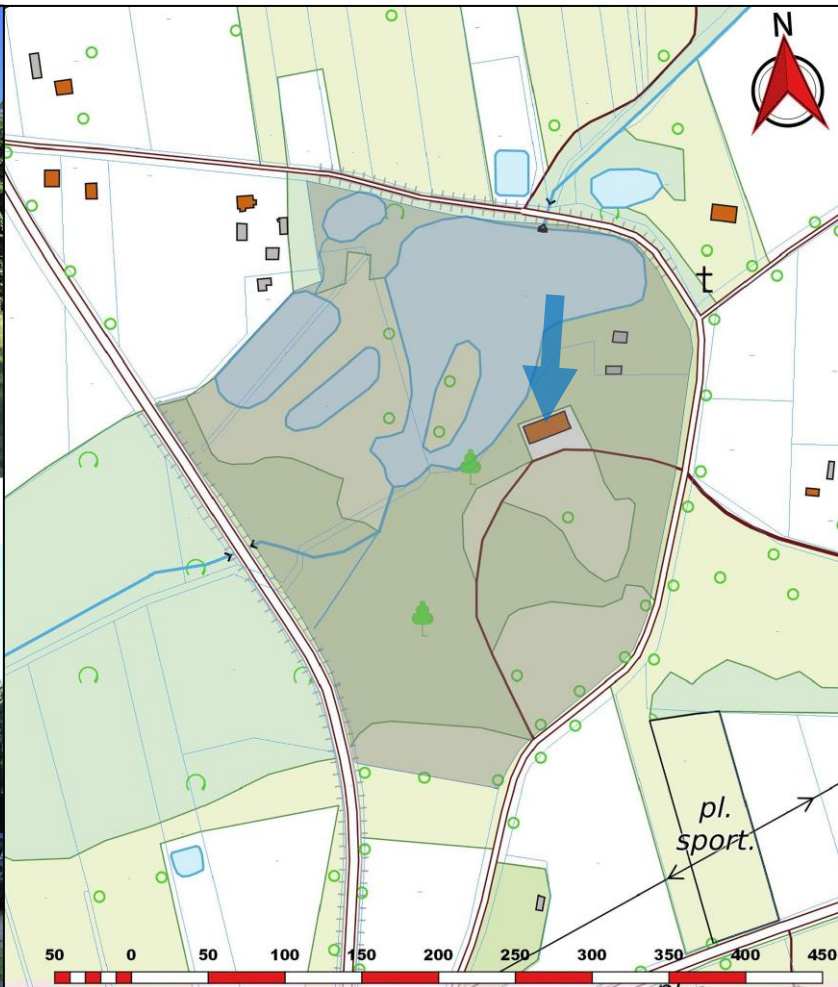
Dwór posadowiony na podmurówce z kamienia polnego, drewniany ze ścianami konstrukcji wieńcowej, otynkowany z zewnątrz, od frontu pozostałości drewnianego ganka, oszalowanego deskami. Dwór wybudowany na planie wydłużonego prostokąta (obecnie zachowana jedynie część wschodnia, część zachodnia zawalona) z asymetrycznie umieszczonym gankiem od frontu, oraz murowana dobudówka od wschodu. Bryła zwarta, jednokondygnacyjna zamknięta pierwotnie dachem czterosпадkowym, obecnie pokrytym papą. Elewacja frontowa ujęta w narożu wschodnim płytką lizeną, artykułowana gzymsem cokołowym, odcinkami gzymsu podparapetowego, oraz tynkowymi, profilowanymi opaskami okien. Otwory nieprzekształcone, stolarka nie zachowana.

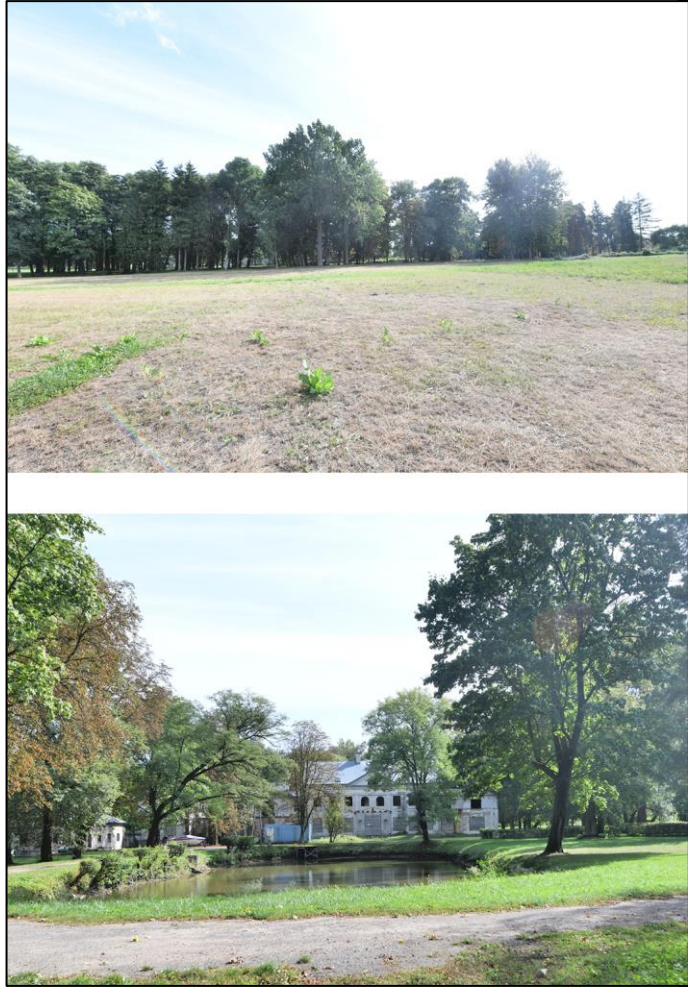
Park od wschodu (zdj. górne) oraz wewnątrz w kierunku pałacu (dolne)

Zalecane regularne prace konserwatorskie związane z pielęgnacją roślinności, usuwaniem dzikich podrostów.

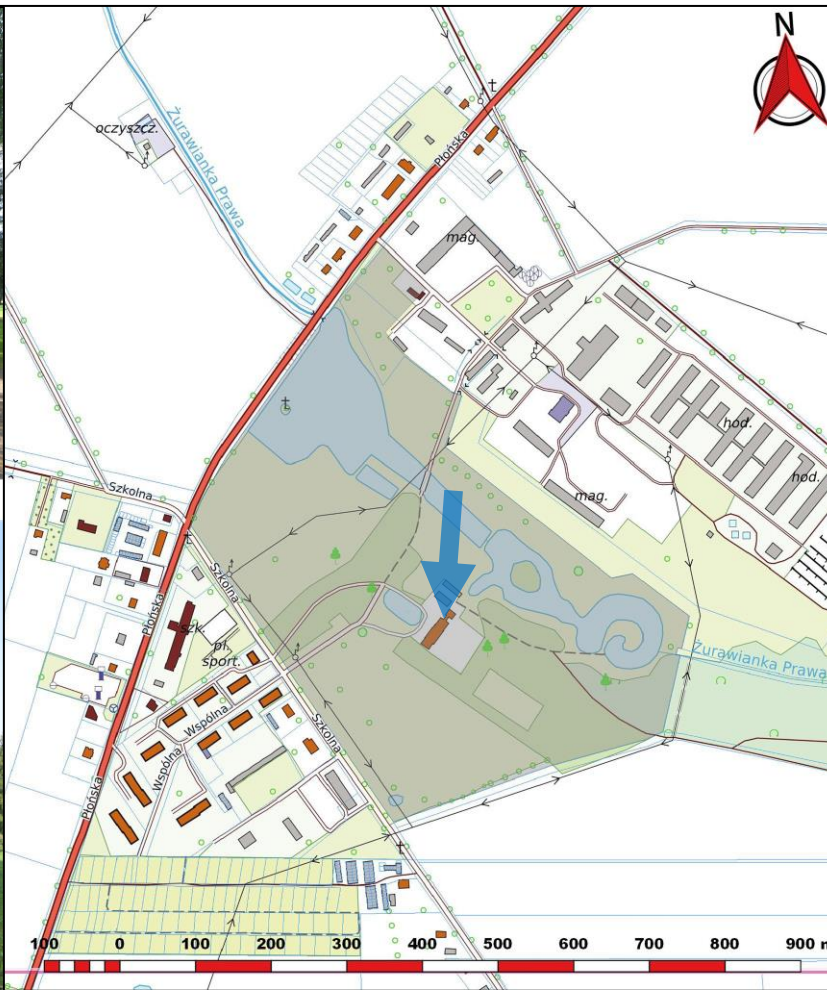
Pałac posadowiony na podmurówce, ściany murowane z cegły obustronnie tynkowane tynkami wapienno-cementowymi. Pałac na rzucie wydłużonego prostokąta z gankiem od północy i tarasem od południa; od wschodu i zachodu prostokątne, wyższe od korpusu aneksy. Za wschodnim aneksem prostokątny łącznik do którego przylega kwadratowe skrzydło pałacu, w którym klatka schodowa. Bryła całości budowli rozczłonkowana składa się z budynku głównego, dostawionych aneksów, łącznika i skrzydła. Korpus główny: dwukondygnacyjny, podpiwniczony z użytkowym poddaszem kryty dachem dwuspadowym. Pseudoryzalit w elewacjach północnej i południowej kryte osobnymi dwuspadowymi daszkami. W elewacji północnej prostokątny ganek nakryty daszkiem dwuspadowym; w elewacji południowej taras poprzedzony schodami. Aneksy jednokondygnacyjne kryte dachami dwuspadowymi przechodzącymi na złączeniu z korpusem głównym w płaskie. Elewacja frontowa (północna) siedmioosiowa, symetryczna. Na osi środkowej pseudoryzalit zwieńczony trójkątnym szczytem pierwotnie poprzedzony prostokątnym gankiem ujętym pełną murowaną balustradą. Ryzalit w drugiej kondygnacji akcentowany dwoma gładkimi pilastrami.

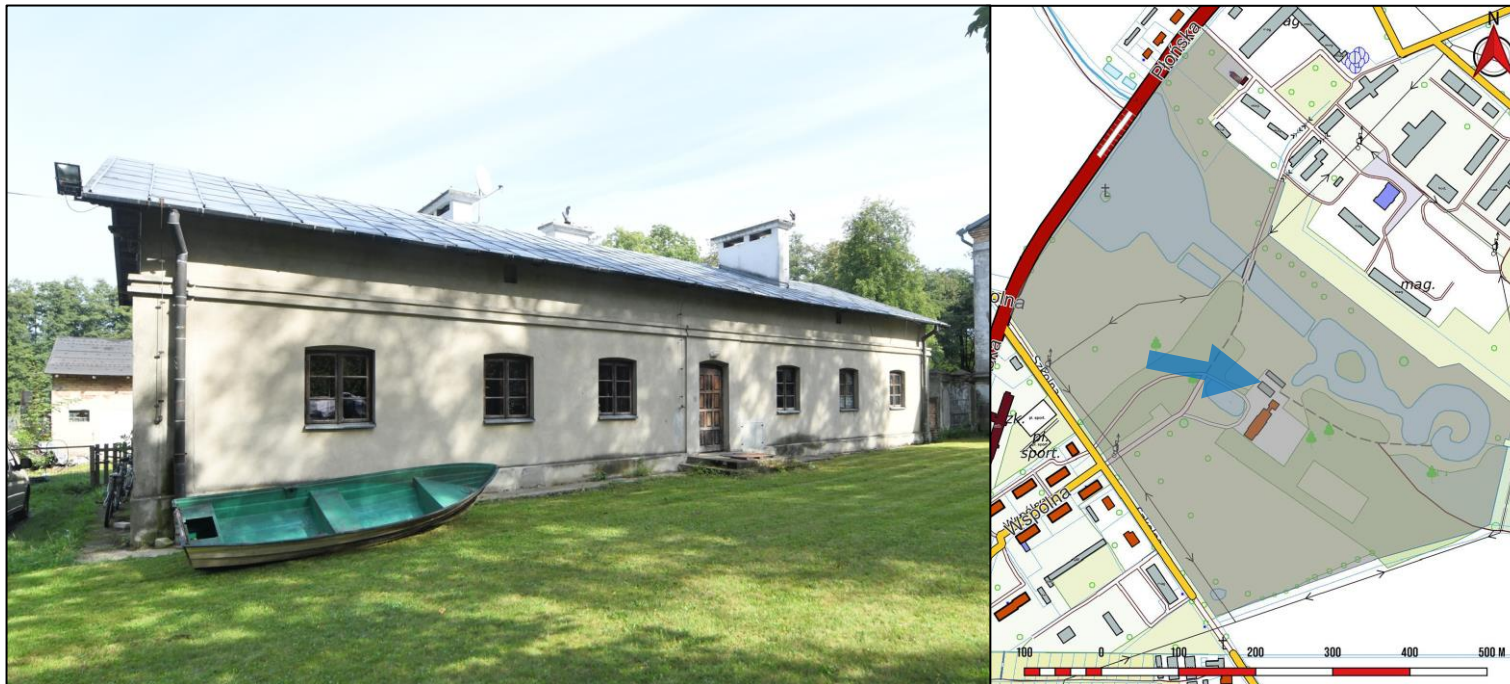
Oficina w zespole pałacowo-parkowym od wschodu

Oficyna wybudowana ok. 1884 r. z północnej strony skrzydła pałacowego, usytuowana pod kątem prostym do pałacu. Budynek murowany, otynkowany, pozbawiony wystroju architektonicznego. Oficyna na rzucie wydłużonego prostokąta, bryła zwarta, prostopadłościenna, jednokondygnacyjna ze ścianą kolankową, zamknięta dachem dwuspadowym pokrytym blachą. Fasada siedmioosiowa, symetryczna, wejście w osi budynku poprzedzone schodkami. Elewacje artykułowane prostymi gzymsami cokołowym oraz gzymsem kordonowym oddzielającym ścianę kolankową od przyziemia. Otwory zamknięte odcinkami łuku, stolarka nie zachowana.

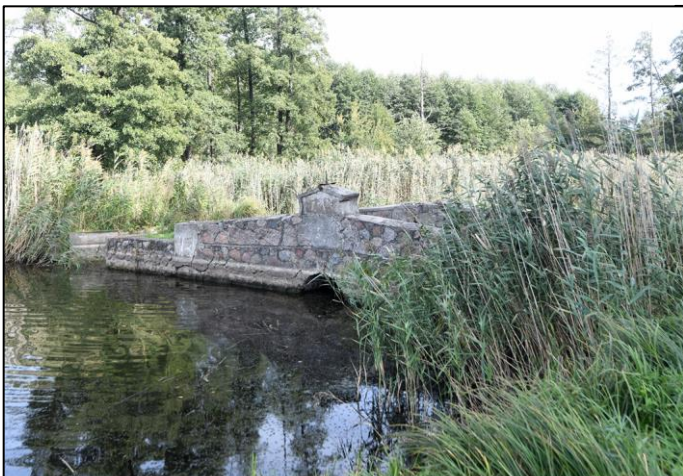
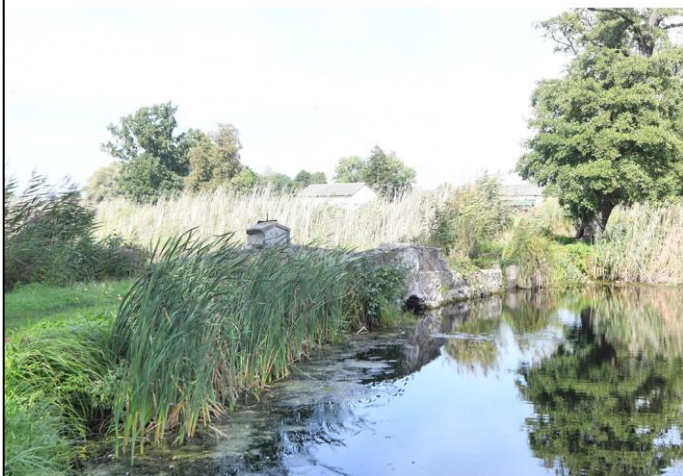
Most konstrukcji kamienno-ceglanej, jednoprzęsłowy, przęsło arkadowe z kamiennymi filarami i ceglanym sklepieniem. Zasyпка gruntowa. Balustrady z kamienia polnego łamanego na zaprawie cementowo-wapiennej, związane z nimi boczne cokoliki oraz środkowe nastawki ceglane i otynkowane. Boki grobli usztywnione kamiennymi murami oporowymi, przepust boczny – jaz betonowy z drewnianą deskową przegrodą. Most na rzucie wydłużonego prostokąta, z jednoprzestrzenny przęsłem-przepustem. Bryła wpasowana w groblę międzystawową, z wystającymi ponad nią kamiennymi balustradami. Balustrady zakończone trójkątnie, o łuku mocno spłaszczonym, pełne z betonowymi dwuspadowymi czapami, ujęte po bokach cokolikami z nadstawką w środku. Cokoliki otynkowane, nakryte spłaszczonymi namiotowymi czapami na zdwojonej płycie.

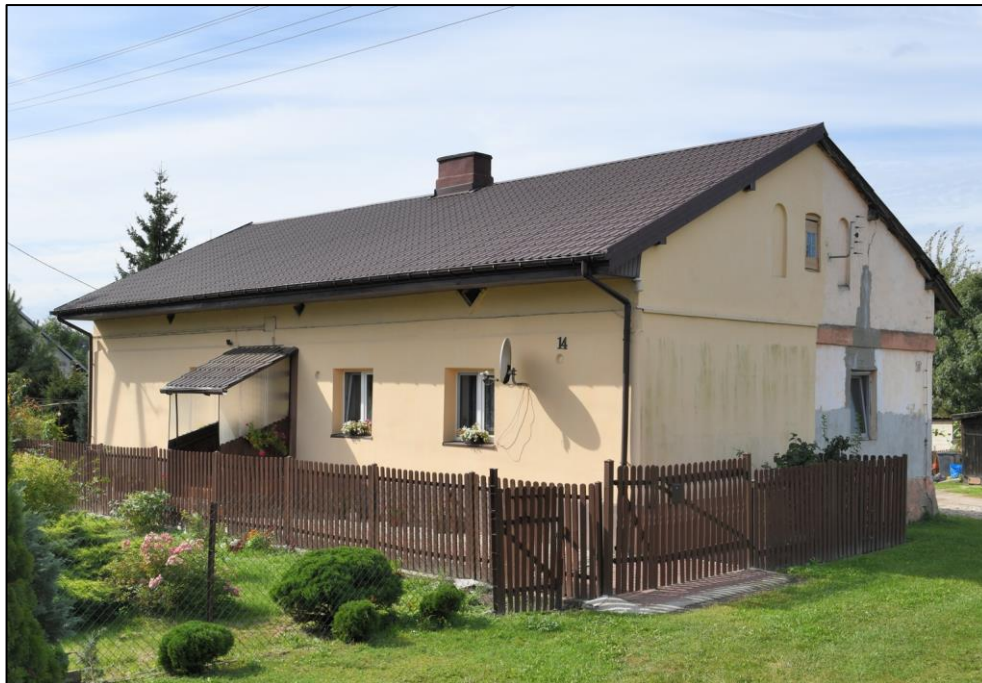
Budynek mieszkalny – czworak wybudowany w 1883., usytuowany kalenicowo do drogi, murowany z cegły ceramicznej, na podmurówce kamiennej, otynkowany. Budynek na rzucie prostokąta, układ mieszkań dwutraktowy, amfiladowy. Bryła prostopadłościenna, jednokondygnacyjna, niepodpiwniczona, zamknięta dachem dwuspadowym pokrytym blachodachówką. Elewacje otynkowane, od dołu cokół, Elewacja pn - zach. i pd — wsch, czteroosiową, z jednym otworem drzwiowym. Na poziomie stropu poziomy pas tynku, powyżej, na elewacji pn — zach, kwadratowe, niewielkie otwory doświetlające, ułożone ukośnie, Elewacja pn - wsch. z otworem okiennym na parterze i otworem szczelinowym nakrytym półkoliście, umieszczonym na szczycie, z dwóch stron blendy o podobnym kształcie. Na elewacji pd - zach. na poddaszu analogiczny otwór i dwie blendy.

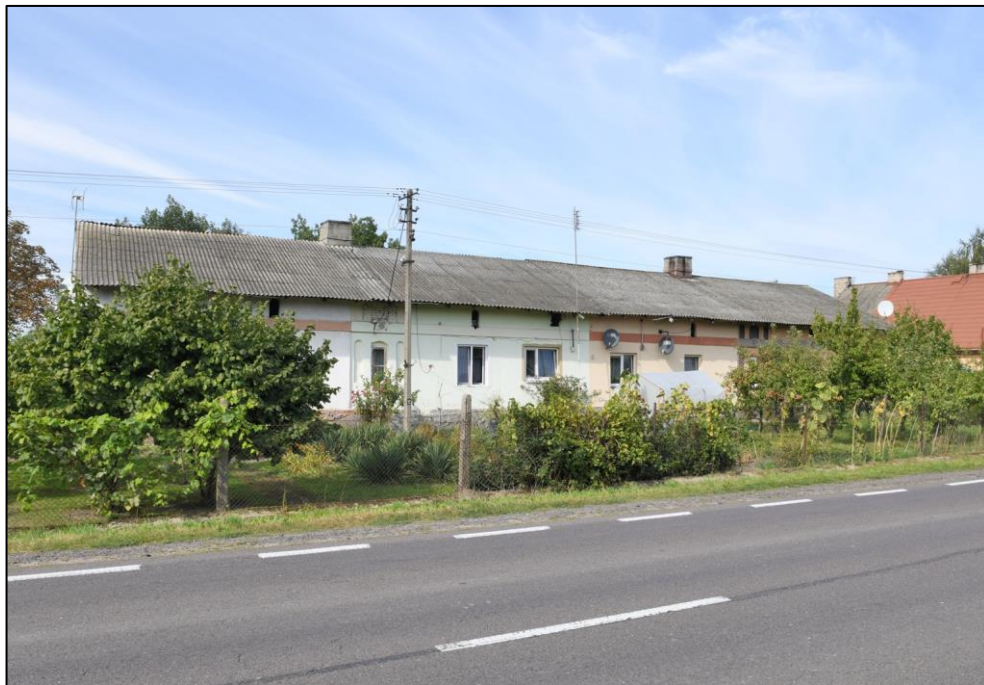
Budynek mieszkalny – ośmiorak wybudowany w 1889 r., usytuowany kalenicowo do drogi, murowany z cegły ceramicznej, na podmurówce kamiennej, obecnie otynkowany. Budynek na rzucie wydłużonego prostokąta, podzielony ścianą nośną na osi długiej, na osiem mieszkań dwuizbowych w układzie amfiladowym. Bryła prostopadłościenna, jednokondygnacyjna, niepodpiwniczona, zamknięta dachem dwuspadowym pokrytym eternitem falistym. Elewacje otynkowane, z wysuniętym cokołem. Elewacja pół-zachodnia dziewięcioosiowa z dwoma otworami drzwiowymi, elewacja pół-wschodnia z dziewięcioma osiami otworów okiennych. Elewacje szczytowe dwuosiowe, w szczycie niewielki otwór okienny, zamknięty łukiem pełnym, z blendami o kształcie analogicznym. Otwory okienne i drzwiowe prostokątne.

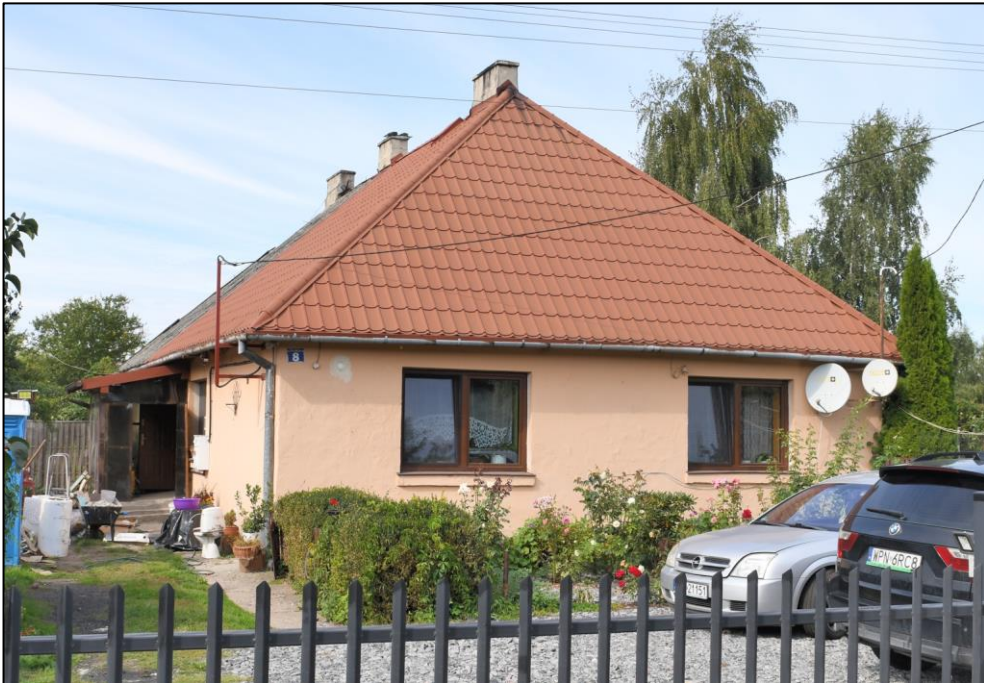
| Trojak w kolonii mieszkalnej dawnego zespołu folwarcznego – widok od południowego-wschodu | | | | | |

Budynek mieszkalny – czworak wybudowany w 1889., usytuowany szczytowo do drogi, murowany z cegły ceramicznej, otynkowany, remontowany – zlikwidowane facjaty dachowe w połaci południowej. Budynek na rzucie prostokąta, układ mieszkań dwutraktowy. Bryła prostopadłościenna, jednokondygnacyjna, niepodpiwniczona, zamknięta dachem czterospadowym pokrytym blachodachówką. Elewacje otynkowane bez elementów dekoracyjnych, urozmaicheniem są szerokie parapety pod otworami okiennymi. Elewacja pd - zach. i pn — wsch. czteroosiowe, natomiast pd-wsch. dwuosiowa. Elewacja pn z aneksem przybudówką z otworem drzwiowym i dwoma okiennymi. Osobne drzwi po stronie pn - wsch, i pd-zach.

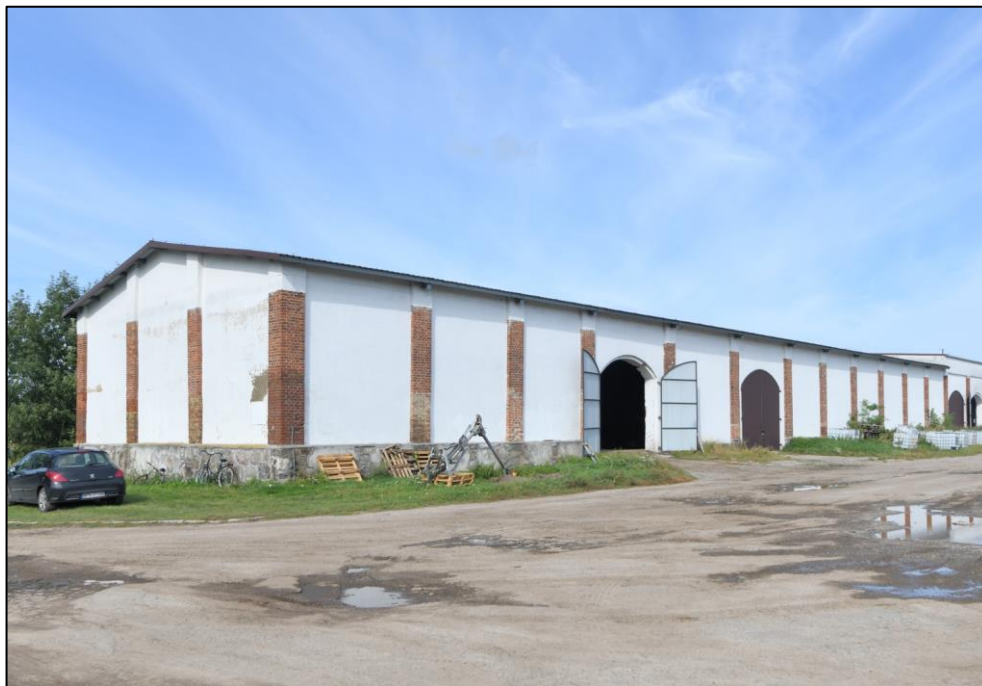
ściany murowane z cegły ceramicznej układanej w wątku krzyżowym, obecnie otynkowane. Stodoła na rzucie wydłużonego prostokąta z otworami bramnymi w ścianach wzdłużnych. Bryła zwarta, podpiwniczona, prostopadłościenna, jednokondygnacyjna, zamknięta dachem dwuspadowym o niewielkim spadku połaci dachowych. Elewacje ujęte w narożach ceglanymi pilastrami, otynkowane z ceglanymi „pilastrami”. Otwory bramne i drzwiowe zamknięte łukami odcinkowymi. Stolarka współczesna.

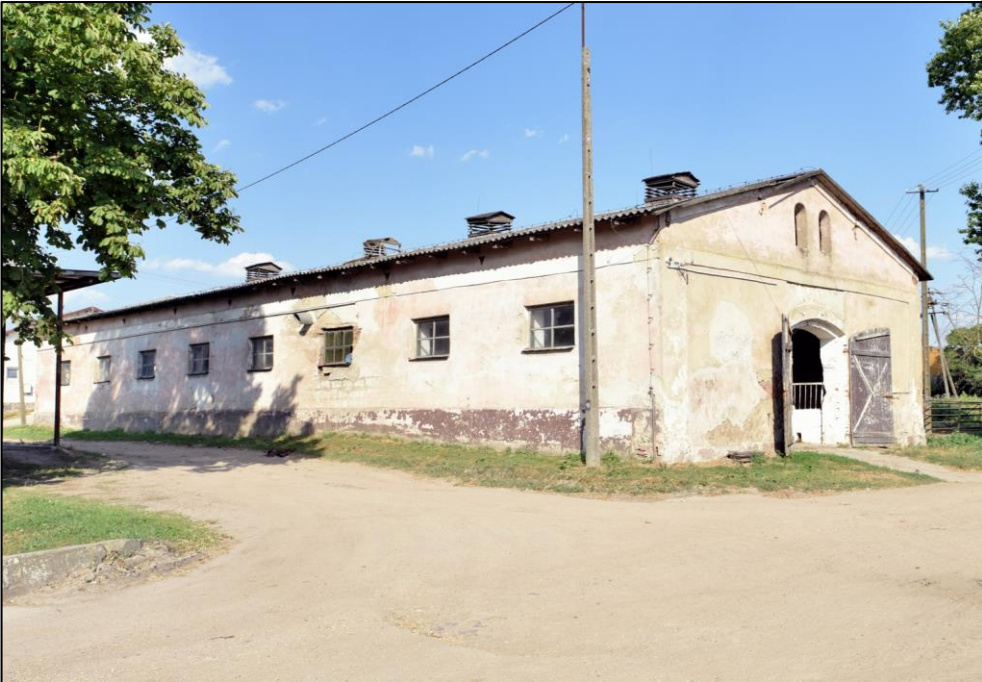
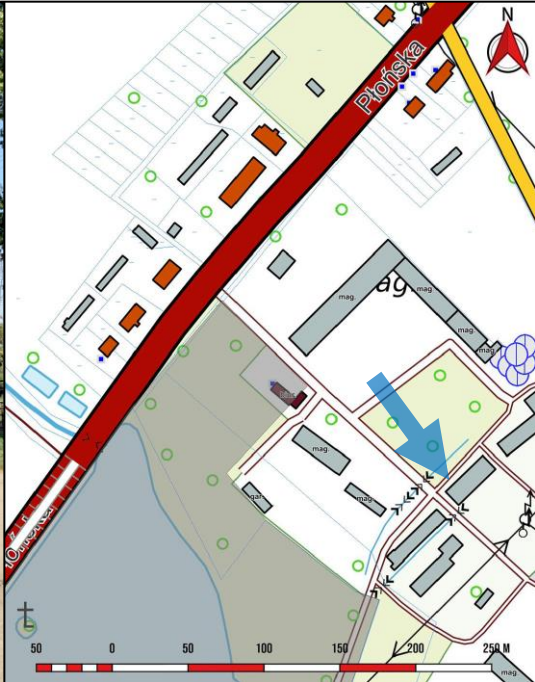
| Cieleńnik w zespole budynków gospodarczych zespołu folwarcznego – widok od południa (zdj. 2918 r.) | | | | | |

Budynek murowany z cegły ceramicznej, na kamiennej podmurówce. Rzut na planie wydłużonego prostokąta, z dwoma rzędami stanowisk i gankiem komunikacyjnym w osi. Bryła prostopadłościenna, jednokondygnacyjna z użytkowym poddaszem zamkniętą dachem dwuspadowym. Elewacje: pn-zach. i pd-wsch. siedmioosiowe z pasem tynku powyżej otworów okiennych. Na elewacji pn-wsch. opaski przy otworach okiennych. Elewacje szczytowe z osiowym otworem bramnym, zamkniętym odcinkowo. Na elewacji pd-zach. pod kalenicą żdwojone otwory doświetające, zamknięte łukami pełnymi, poniżej poziomy pas, Na elewacji on-wsch. pod-kalenicą otwór do transportu pionowego, poniżej poziomy pas tynku. Otwory okienne od strony płd. wschodniej i bramne z łukami odcinkowymi.

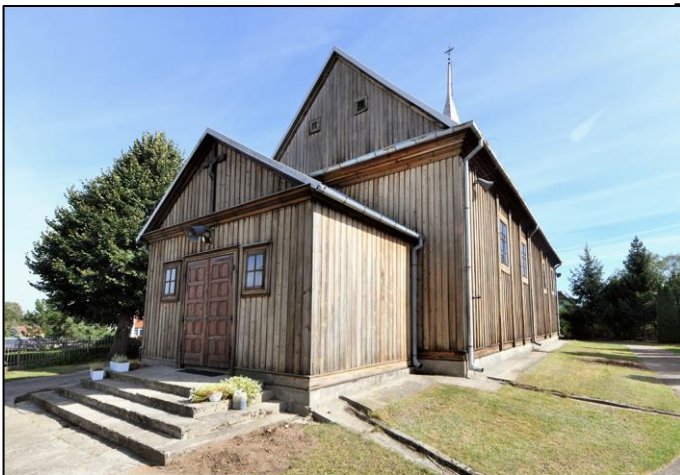
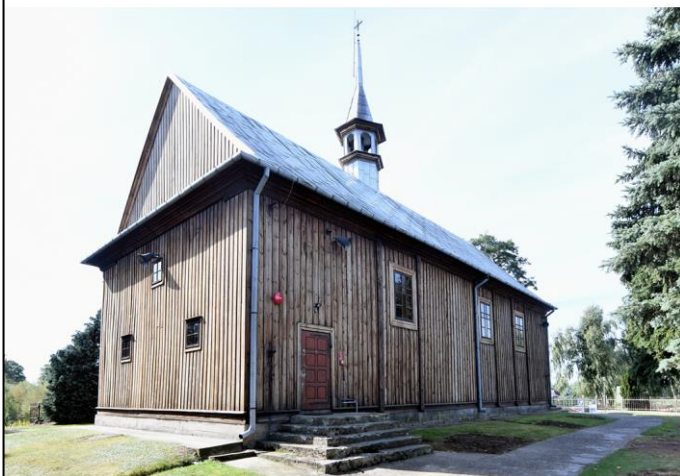
Kościół od płn-zach. (zdj. górne) oraz od płd-wsch. (zdj. dolne)

Kościół orientowany. Posadowiony na podmurówce kamiennej, ściany z bali sosnowych konstrukcji zrębowej, obustronnie oszalowane sosnowymi deskami. Kościół na rzucie prostokąta z wydzieloną od zachodu kruchtą, prezbiterium oddzielone od nawy głównej ścianą tęczową. Bryła kościoła złożona z dwóch prostopadłościanów korpusu i kruchty, zamkniętych dachami dwuspadowymi z dachem półszczytowym nad korpusem nawy, na kalenicy nawy drewniana sygnaturka. Elewacje oszalowane pionowo deskami z oliستwowaniem połączeń pomiędzy deskami, akcentowane niewielkim gzymsem cokołowym oraz wydatnym profilowanym gzymsem koronującym. Elewacja frontowa symetryczna, trójosiowa z wejściem głównym w osi środkowej, po obu stronach wejścia okienka kruchty. Elewacja wschodnia dwuosiowa, z centralnie umieszczonym okienkiem w drugiej kondygnacji – należąca do pomieszczenia nad zakrystią; elewacja południowa czteroosiowa, niesymetryczna, północna pięcioosiowa z wejściami do zakrystii i bocznym wejściem do kruchty w skrajnych osiach. Otwory prostokątne, z prostymi deskowymi opaskami.

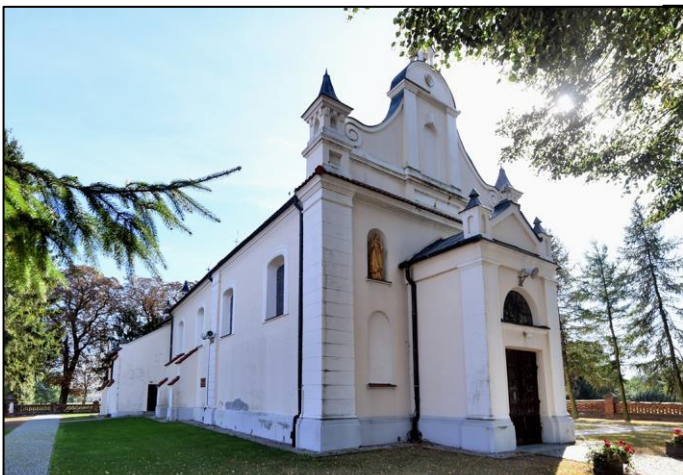
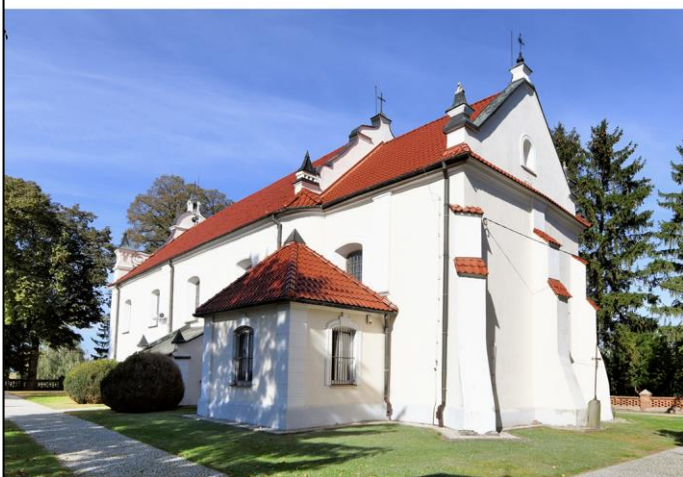
Kościół od płn-zach.(zdj. górne) oraz od płd-wsch. (zdj. dolne)

Kościół eklektyczny, orientowany, murowany z cegły – w partiach gotyckich w układzie wendyjskim z użyciem cegły zendrówki, obustronnie otynkowany. Kościół na rzucie wydłużonego prostokąta, złożony z prostokątnej nawy, węższego od nawy prosto zamkniętego prezbiterium na rzucie zbliżonym do kwadratu, dwóch zakrystii na rzucie zbliżonym do kwadratu przylegających do prezbiterium od północy i południa oraz dwóch prostokątnych krucht w południowej ścianie nawy głównej oraz elewacji frontowej od zachodu. Bryła jednokondygnacyjna złożona z prostopadłościanów, nawy głównej, nieco niższego prezbiterium zamkniętych dachami dwuspadowymi, niższych od prezbiterium dwóch zakrystii, z których zakrystia od północy nieznacznie niższa od prezbiterium, zamkniętych dachami trójpolicowymi (zakrystia od południa) oraz pulpitowym (zakrystia od północy) oraz niższych od zakrystii dwóch krucht, z których kruchta w ścianie południowej zamknięta dachem pulpitowym oraz kruchta w elewacji frontowej zamknięta dachem dwuspadowym. Dachy nawy, prezbiterium, zakrystii pokryte dachówką ceramiczną, dachy krucht blachą. Prezbiterium, północna ściana nawy przy prezbiterium, oraz zakrystia od strony północnej z dwuuskokowymi szkarpami z daszkami okapowymi pokrytymi dachówką ceramiczną. otynkowane, na cokole, zwieńczone profilowanym gzymsem. Elewacje: fasada trójosiowa, dwukondygnacyjna, zwieńczona dekoracyjnym szczytem. Na osi środkowej kruchta główna, na osiach bocznych półkoliście zamknięte płyciny oraz konchy. Naroża fasady oraz kruchty ujęte toskańskimi pilastrami. Kruchta z prostokątnym otworem drzwiowym i półkolistym okiennym na osi. Szczyt kruchty trójkątny, ogzysowany, flankowany obeliskami. Szczyt fasady trójdzielny, osadzony na ścianie kolankowej, z obeliskami w narożach. W elewacji południowej - korpus nawy czteroosiowy, z otworami okiennymi prostokątnymi, zamkniętymi łukiem, w profilowanych opaskach. Prezbiterium dwuosiowe, z oknem na osi zach., pilastrem między osiami i uskokową skośną szkarpą narożną.

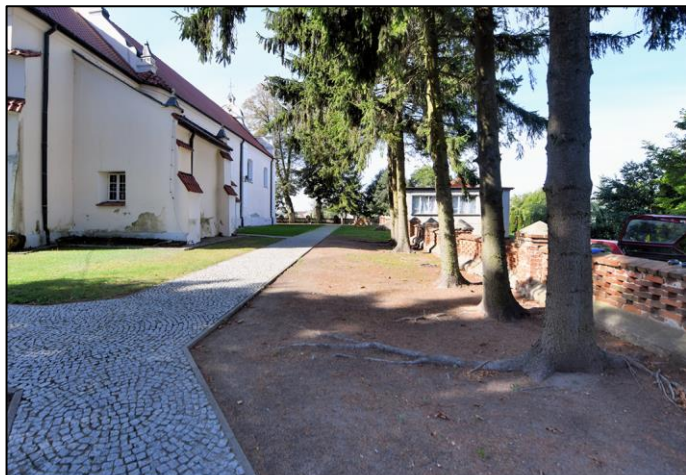
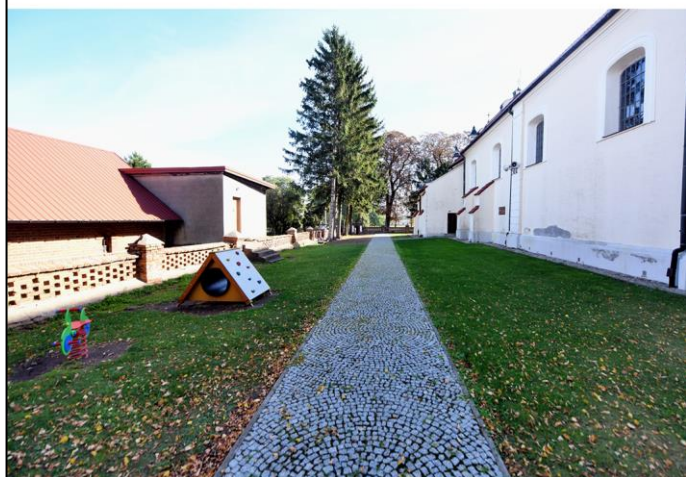
Teren cment. od wsch.(zdj. górne) oraz od zach. (zdj. dolne)

Zespół kościelny zlokalizowany jest poza wsią, przy lokalnej drodze. Teren cmentarza przykościelnego na rzucie zbliżonym do prostokąta, ze ścieżkami narożnikami od północy i wschodu, wytyczony ceglanym murem z bramą główną na osi od południa oraz bramką w półn-wschodnim narożniku. Budynek kościoła orientowany, zlokalizowany w centrum placu kościelnego, wokół kościoła obejście z kostki granitowej. W narożniku północno-wschodnim drewniana dzwonnica, obok kamienna grota. Wzdłuż muru ogrodzeniowego starodrzew i nowe nasadzenia.

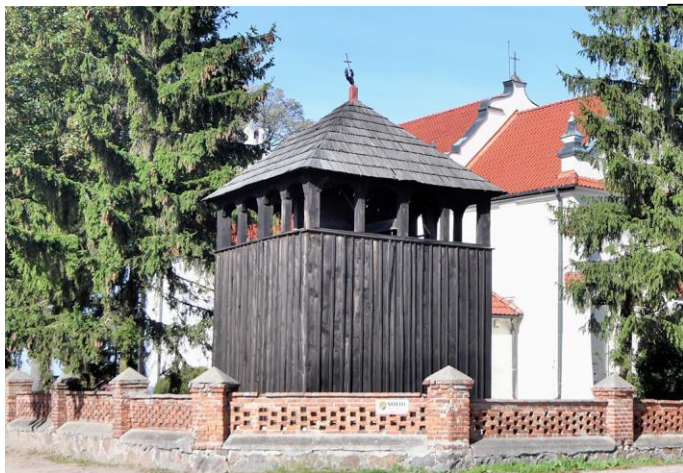
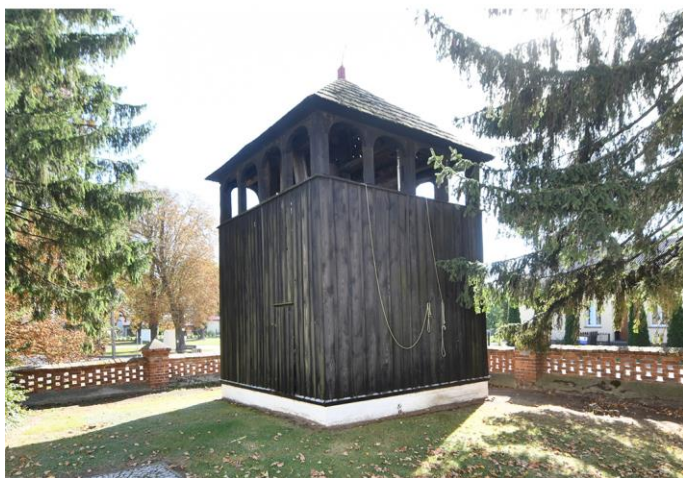
Dzwonnica od płd-wsch. (zdz. górne) oraz płn-zach. (zdz. dolne)

Dzwonnica posadowiona na betonowej podmurówce, drewniana konstrukcji słupowo-ramowej, z zewnątrz oszalowana pionowo deskami z oblistwowaniem połączeń. Dzwonnica na rzucie kwadratu, jednoprzestrzenna, bryła prostopadłościenna zamknięta dachem namiotowym, zwieńczonym sterczyną. Elewacje oszalowane, z arkadowymi prześwitami dzwonnymi w drugiej kondygnacji, w elewacji frontowej otwór drzwiowy.

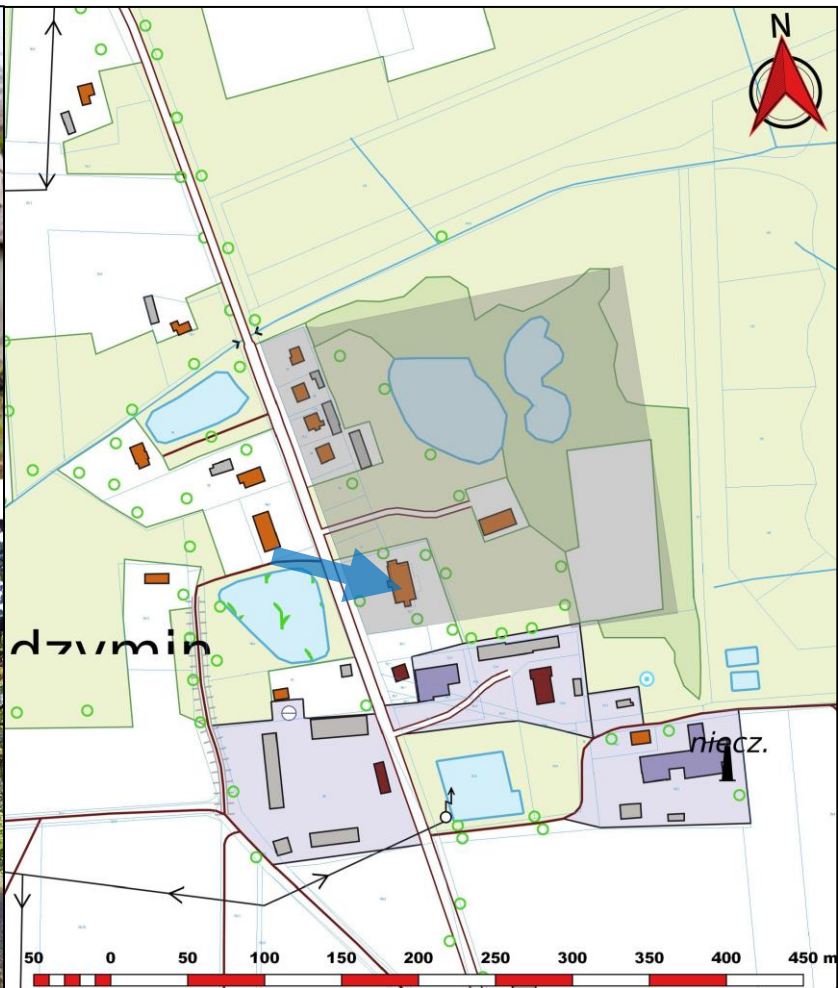
Dwór wzniesiony w 4 ćwierćwieczu XIX w. Murowany, otynkowany, na wysokiej podmurówce, częściowo podpiwniczony, założony na rzucie prostokąta z niższymi dobudówkami mieszczącymi zejście do piwnicy (od północy – wtórnie dostawiona), oraz od południa mieszcząca pierwotne wejście oraz murowanym gankiem od frontu. Bryła zwarta z dobudówkami, jednokondygnacyjna z użytkowym poddaszem, zamknięta dachem dwuspadowym, ganek i wejście od południa nakryte daszkami dwuspadowymi, w elewacji ogrodowej (wschodniej) taras z krótkim dwuspadowym dachem wspartym na czterech drewnianych ozdobnych słupach, od północy dobudówka z daszkiem pulpitowym. Dach dworu wtórnie pokryty eternitem falistym, dachy dobudówek i ganku kryte blachą. Fasada (od zachodu) siedmioosiowa, z dwuosiowym gankiem, poprzedzonym niewielkim tarasem z betonowymi schodkami. Ganek zwieńczony trójkątnym szczytem z niewielkim półokrągłym okienkiem w osi. W elewacji ogrodowej analogiczne wejście, poprzedzone tarasem, osłonięte trójkątnym daszkiem. Budynek praktycznie pozbawiony detalu architektonicznego. Elewacje akcentowane wysokim gzymsem cokołowym, gzymsem koronującym, otwory prostokątne z profilowanymi opaskami wypracowanymi w tynku. Stolarka w znacznej części pierwotna, z charakterystycznymi dla okolic Płońska płycinowymi, składanymi wewnętrznymi okiennicami.

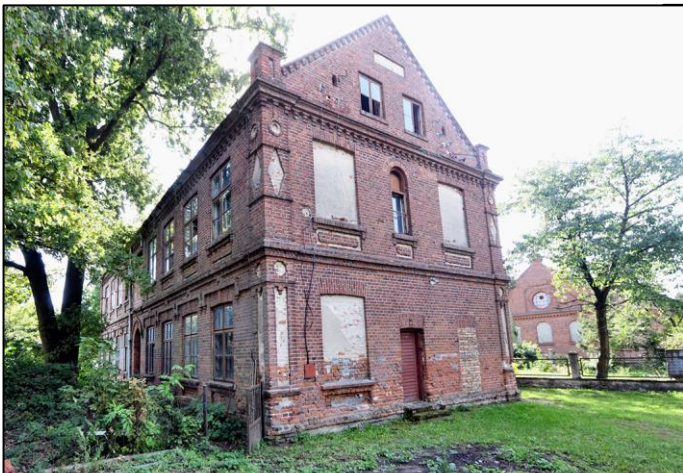
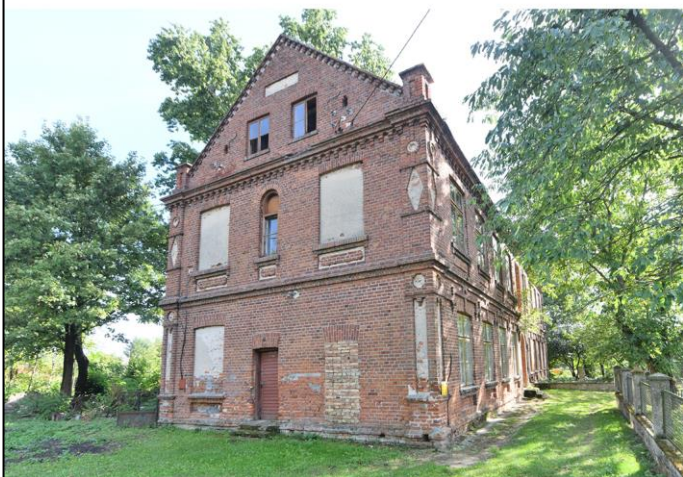
Klasztor od półn-zasch. (zdj. górne), oraz półd-zach. (zdj. dolne)

Budynek klasztoru murowany z cegły, wewnątrz otynkowany, z zewnątrz elewacje w wątku ceglanym, jedynie pola płycin i blend otynkowane. Budynek na rzucie wydłużonego prostokąta. Bryła zwarta, prostopadłościenna, nie podpiwniczona, dwukondygnacyjna z użytkowym poddaszem, zamknięta dachem dwuspadowym. Elewacje frontowa i tylna opracowane analogicznie, symetryczne, dziewięcioosiowa, z wejściami na osi budynku, otwory drzwiowe zamknięte półkoliście. Otwory okienne prostokątne, w przyziemiu ujęte od góry w płaskie gzymsy odcinkowe z kluczami, nad nimi silnie zaakcentowany gzyms kordonowy, przepruty otworami wejściowymi, ponad arkadą z wejściami otwory balkonowe, obecnie pozbawione balkonów. Otwory okienne pierwszej kondygnacji z podokiennikami w formie płyciny, ponad oknami arkadowy fryz kostkowy i gzyms koronujący. Elewacje w narożach ujęte lizenami z dekoracjami płycinowymi w formie prostokątów i rombów, na przedłużeniu lizen narożnych prostopadłościennie sterczyny. Elewacje szczytowe analogiczne, w przyziemiu dwuosiowe, pierwotnie trójsiowe z trójkątnym dwuosiowym szczytem

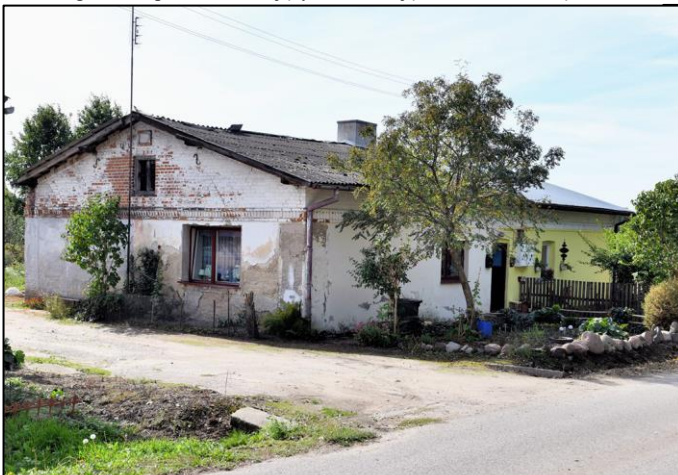
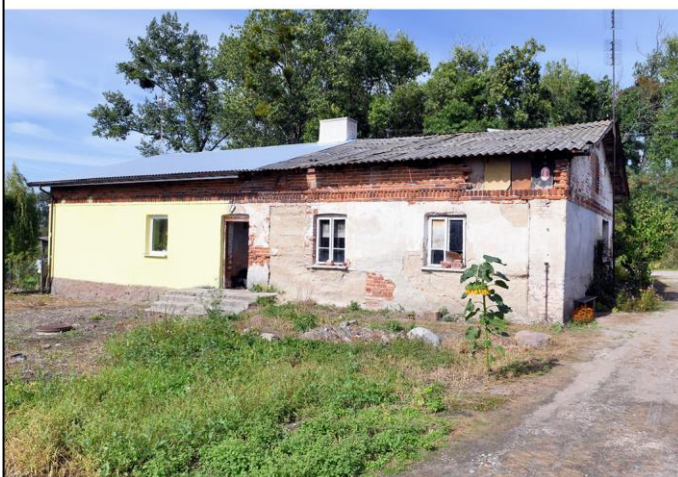
Czworak zbudowany w 1937 r., murowany z cegły ceramicznej, podpiwniczony po stronie zachodniej. Budynek na rzucie prostokąta, usytuowany kalenicowo do drogi, wewnętrzny układ dwutraktowy. Bryła prostopadłościenna, jednokondygnacyjna ze ścianą kolankową i użytkowym poddaszem. Elewacje otynkowane do wysokości gzymsu kordonowego, który oddziela przyziemie od podstrysza. Elewacja południowa – czteroosiowa, niesymetryczna z otworem drzwiowym w drugiej osi od zachodu, północna trzyosiowa z otworem drzwiowym w osi centralnej. Elewacje niezdobione, jedynie kostkowy gzyms kordonowy. Otwory prostokątne, stolarka nie zachowana.

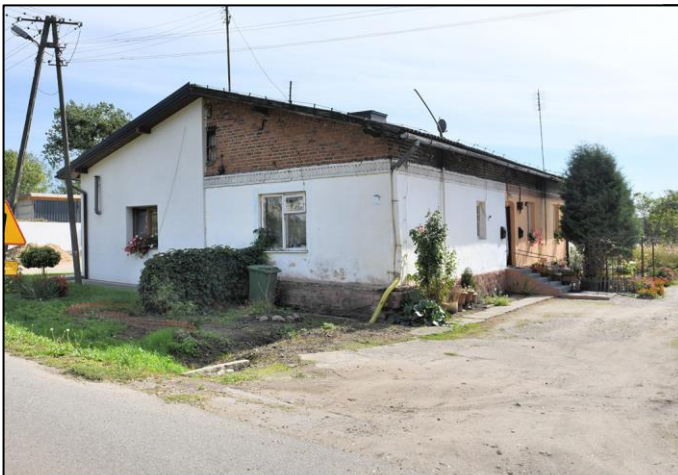
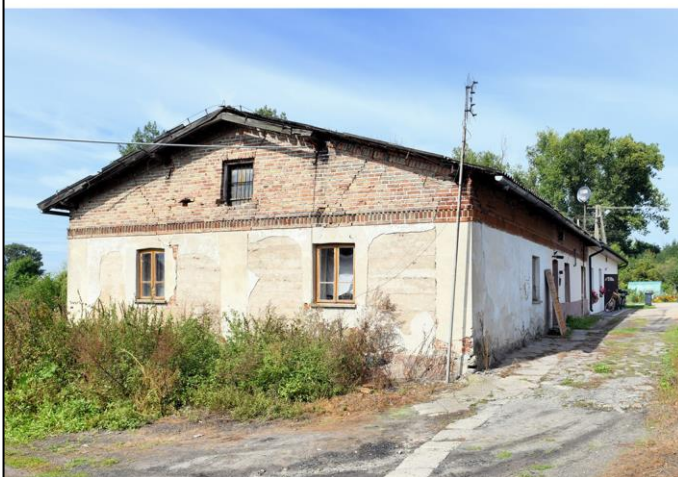
Ośmiorak od pñ-zachodu (zdj. górne) od pñd-wsch. (zdj. dolne)

Ośmiorak wybudowany w 1937 r., murowany z cegły ceramicznej. Budynek na rzucie wydłużonego prostokąta usytuowany szczytem do drogi, układ wnętrz dwutraktowy. Bryła zwarta, prostopadłościenna, jednokondygnacyjna ze ścianą kolankową, zamknięta dachem dwuspadowym. Elewacje otynkowane do wysokości gzymsu kordonowego, który oddziela przyziemie od podstrysza. Elewacje niezdobione, jedynie kostkowy gzyms kordonowy. Otwory prostokątne, stolarka nie zachowana.

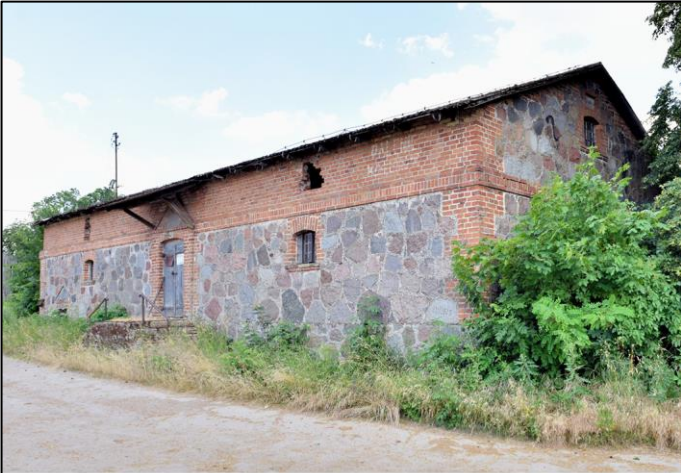
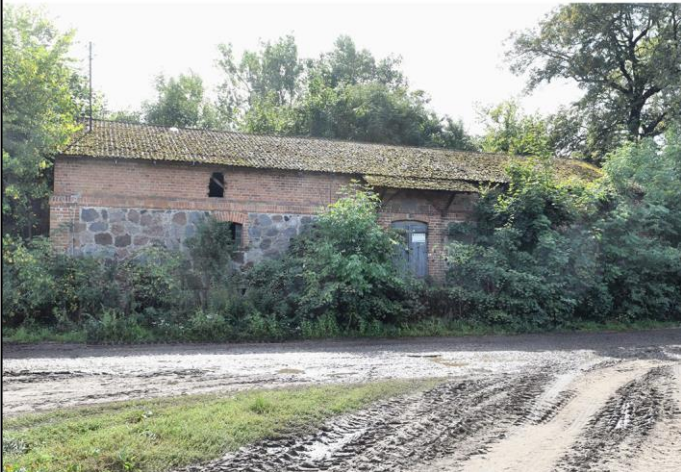
Spichlerz wybudowany w 1909 r. Ściany murowane z łamanych głazów granitowych, w wątku cyklopowym, ściany podstrysza, naroża budynku oraz obramienia otworów murowane z cegły ceramicznej. Spichlerz na rzucie prostokąta. Bryła zwarta, podpiwniczona, jednokondygnacyjna z podstryszem i użytkowym poddaszem, zamknięta dachem dwuspadowym pokrytym eternitem falistym. Elewacje kamienne i ceglane. Elewacja frontowa - północna z głównym akcentem przypadającym na część wejściową w osi symetrii, Szeroki otwór drzwiowy z narożami ceglanymi, wtopionymi w mur kamienny, Wejście poprzedza rampa, z dwóch stron schody jednobiegowe. Od góry daszek będący przedłużeniem połaci dachowej, podtrzymywany mieczami z belek drewnianych. Z dwóch stron elewacji otwory okienne, nad nimi szczelinowe otwory na |. poddaszu, Cokół i parter kamienny. Cokół wysunięty nieznacznie poza lico części wyższej. Gzyms kordonowy, międzykondygnacyjny, wysunięty poza lico, pas środkowy z cegieł ułożonych "na wozówkach", powyżej mur ceglany.

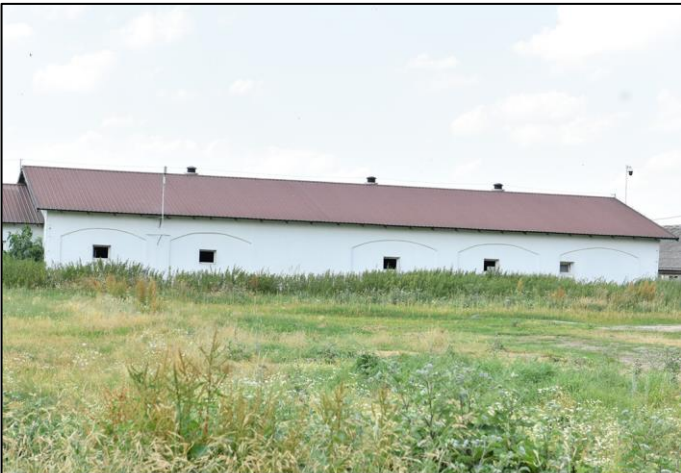
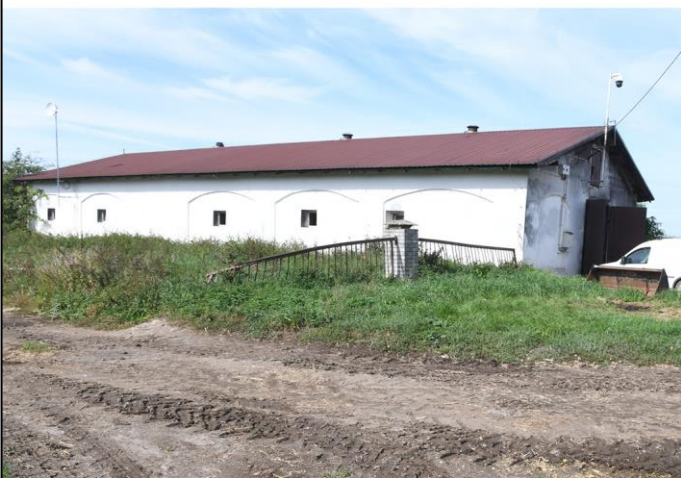
Obora wybudowana w 1899 r., ściany murowane z cegły ceramicznej, otynkowane. Obora na rzucie wydłużonego prostokąta z wejściem w ścianie szczytowej. Bryła zwarta, prostopadłościenna, jednokondygnacyjna, zamknięta dachem dwuspadowym pokrytym blachą. Elewacja północna sześciokościowa z analogicznymi płycinami oraz otworami okiennymi, w elewacji wschodniej otwór bramny w osi flankowany dwoma płycinami z otworami okiennymi, elewacja południowa pięciokościowa wyznaczonymi oknami w analogicznych płycinach. Okna w ramach metalowych.
