## KARTA ADRESOWA ZABYTKU

**K R Y S K**

**ZESPÓŁ KOŚCIOŁA PARAFIALNEGO P.W. ŚW.  
FLORIANA**

**1481, 1907 r.**

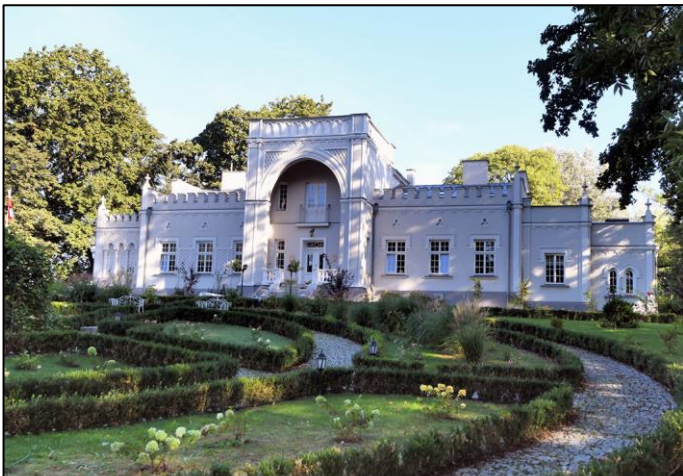
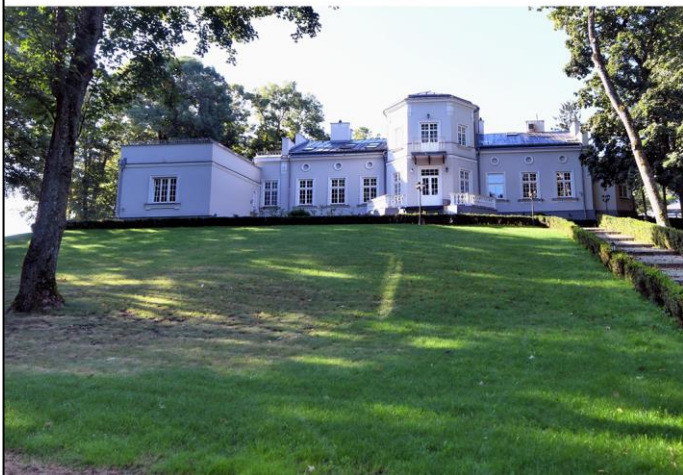
Dwór powstał około 1870 r., posadowiony na wysokiej podmurówce z kamienia polnego, murowany z cegły, otynkowany. Dwór posadowiony na planie wydłużonego prostokąta, zwrócony frontem ku południowi z niewielkim skrzydłem na planie prostokąta od płn.-wsch., Od południa lekko wysunięty ryzalit wejściowy na osi budynku od płn. trójbocznie zamknięty ryzalit środkowy z salonem, przed którym obszerny taras z zejściem do ogrodu, Bryła mocno rozczłonkowana, jednokondygnacyjna, z dwukondygnacyjną częścią środkową, z nadbudowanym piętrem od wsch, i przybudówką od zach, częściowo podpiwniczona od strony wsch., zamknięta dachem dwuspadowym oraz daszkami pulpitowymi nad przybudówkami. Elewacja frontowa jedenastoosiowa z centralnie usytuowanym dwukondygnacyjnym, trójosiowym ryzalitem wejściowym. Ryzalit zakomponowany w formie ostrołukowej arkady z profilowanym podniebieniem, ujęty po bokach parami cienkich kolumniek. Elewacja ogrodowa jednokondygnacyjna, jedenastoosiowa, z dwoma dwukondygnacyjnymi ryzalitami. Trójosiowy ryzalit środkowy zamknięty trójbocznie poprzedzony wielobocznym tarasem z betonową tralkową balustradą. Wszystkie otwory okienne ujęte w profilowane obramienia. Całość wieńczy mocno wyodrębniony, profilowany gzyms podokapowy.

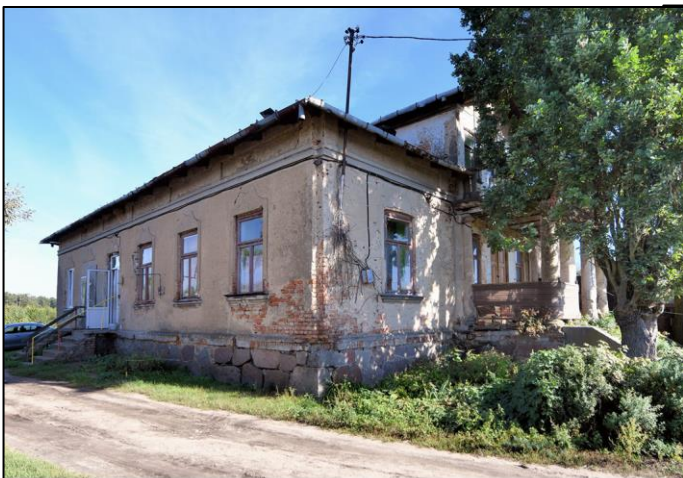
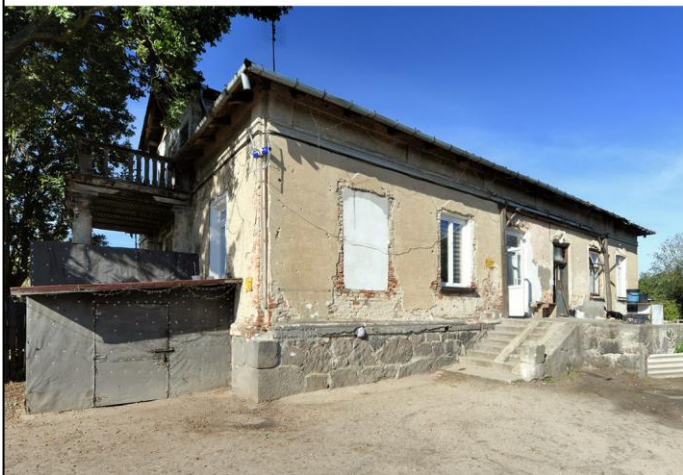
Obecny dwór został wzniesiony w 1920 r. Budynek murowany z cegły ceramicznej, na podmurówce z kamienia polnego, częściowo otynkowany. Wzniesiony na planie wydłużonego prostokąta, z trzytraktowym układem wnętrza i dobudówką od strony północnej. Bryła budynku podpiwniczona, parterowa z poddaszem użytkowym i wystawkami na dłuższej osi, zamknięty dachem czterospadowym nad korpusem głównym, dobudówka z dachem pulpitowym, dachy pokryte blachą. Elewacja frontowa (południowa) pięćosiowa, z dekoracyjnym wejściem na osi wraz z parą okien pomieszczenia sieni i półkolumnami w ścianie, poprzedzone czterokolumnowym portykiem z kolumnami tokańskimi, dźwigającym balkon z profilowaną balustradą o ozdobnych, kamiennych tralkach, oraz szczyt zdobiony gzymsem. Elewacja tylna (północna) bez zachowania osiowości, z przylegającą gospodarczą dobudówką, która pełniła rolę wejścia dla służby. W partii przyziemia wejście do piwnicy ozdobione tympanonem oraz pilastrami – obecnie zachowanymi szczątkowo. Elewacja wschodnia sześćosiowa z dużym tarasem i pozostałościami konstrukcji dawnego zadaszenia. Elewacja boczna zachodnia, sześćosiowa. Elewacje akcentowane kamiennym cokołem z profilowanym gzymsem, tynkowane ściany, prosty gzyms kordonowy. W elewacjach pozostałości płaskich obramień okiennych z gzymsami podokiennymi.

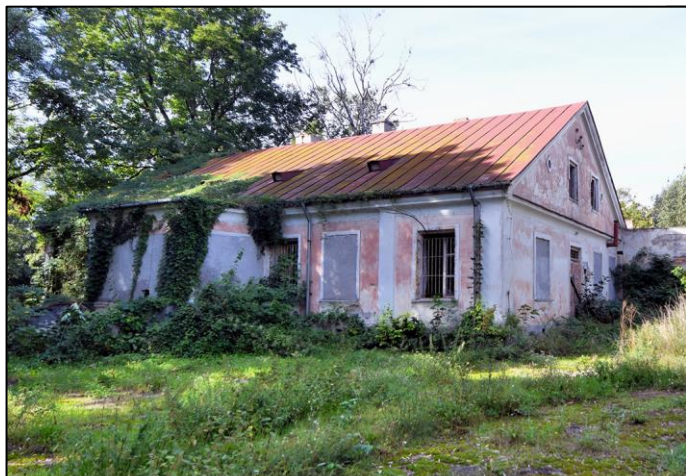
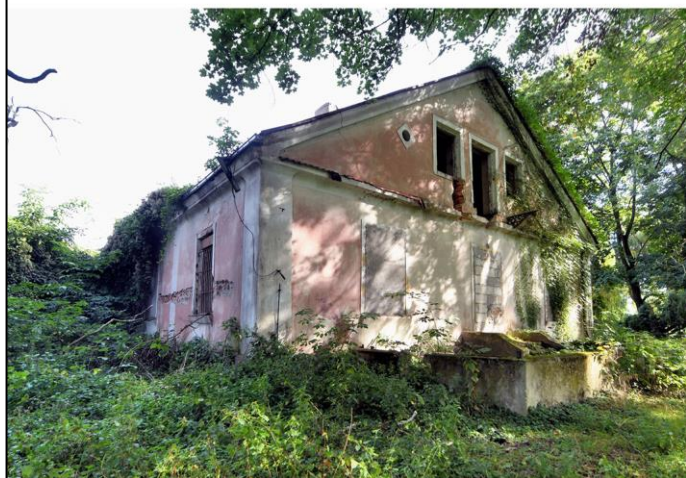
Dwór od wschodu (front) (zdz. górne) od płd-zach. (zdz.dolne)

Dwór wybudowany w 3 ćw. XIX w., łącznik pomiędzy dworem a oficyną powstał później. Dwór posadowiony na podmurówce z kamieni polnych, podpiwniczony, ściany murowane z cegły, otynkowane. Budynek na złożonym rzucie składającym się z prostokątnego dworu, prostokątnego wydłużonego łącznika oraz od północy dawnej oficyny. Bryła rozczłonkowana, złożona z trzech jednokondygnacyjnych prostopadłościanów dworu, łącznika oraz oficyny. Budynek dworu z gankiem od frontu, zamknięty dachem dwuspadowym z lukarnami, dach ganku pulpitowy, łącznik zamknięty dachem pulpitowym, oficyna zamknięta dachem dwuspadowym, dachy pokryte blachą. Elewacja frontowa (wschodnia) dworu siedmioosiowa, symetryczna, ujęta w narożach pilastrami, z pilastrami rozdzielającymi osie, ganek poprzedzony schodami (okna ganku obecnie zamurowane, podobnie jak i część okien w elewacjach). Elewacje artykułowane gzymsem cokołowym oraz wydatnym gzymsem wieńczącym. Otwory okienne z tynkowymi, prostymi opaskami. Elewacja zachodnia dworu pięcioosiowa (wskutek agresywnie porastającej roślinności niedostępna obserwacji – opis z opracowania ewidencyjnego w WUOZ w Ciechanowie).

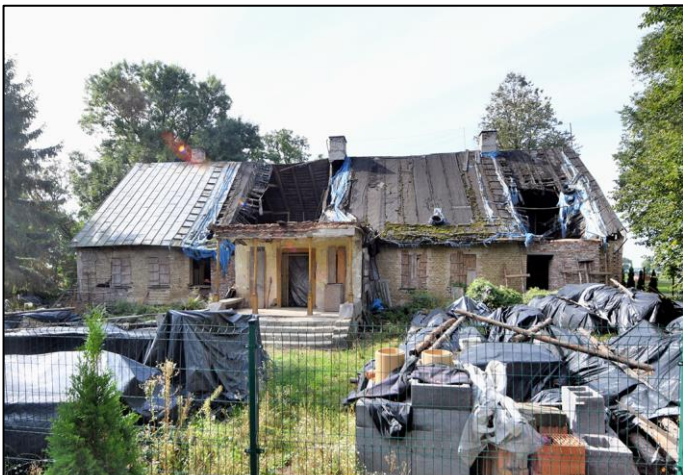
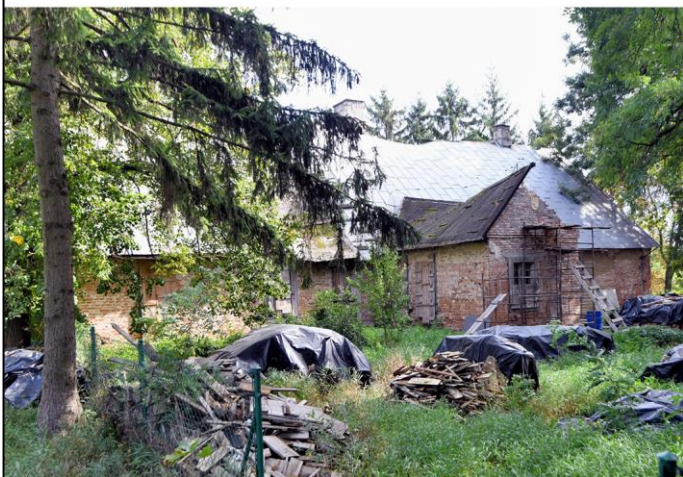
Pozostałości dworu od wsch.(zdj. górne), od zach. (zdj.dolne)

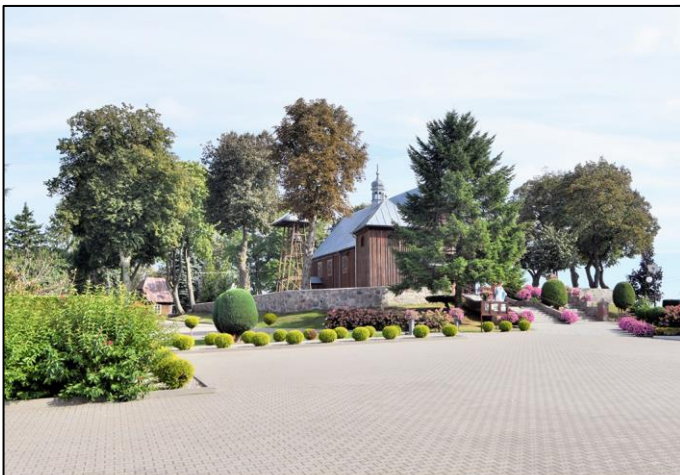
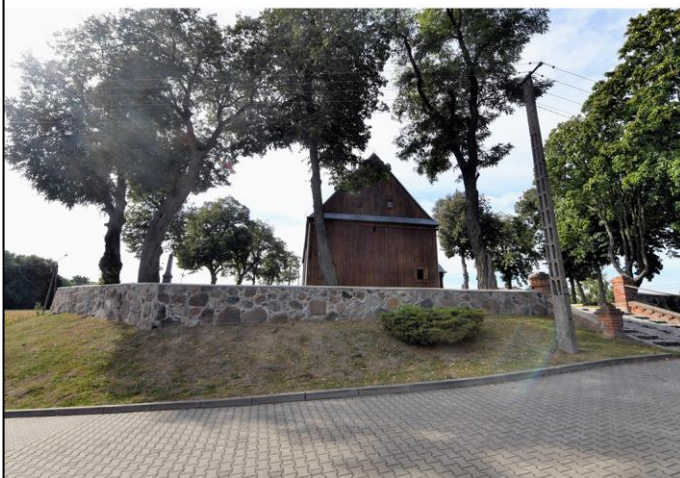
Zespół kościelny od zachodu (zdj. górne), od wschodu (zdj. dolne)

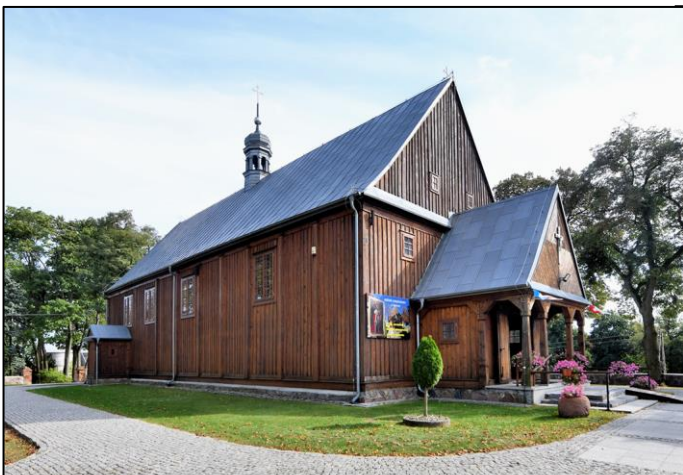
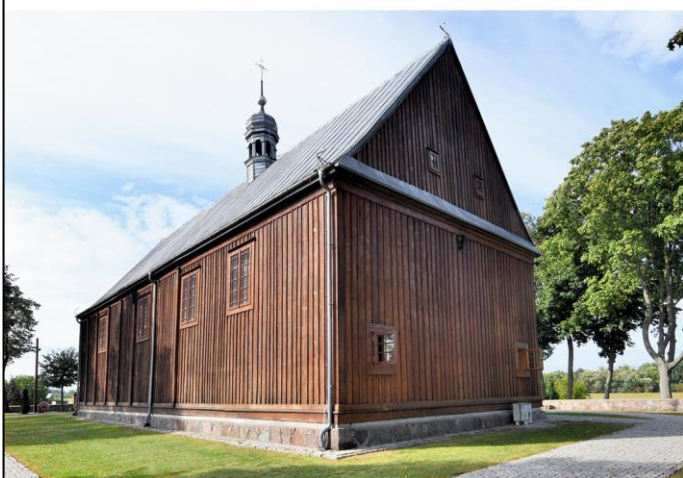
Kościół od półn-zach.(zdz. górne), od półd-wschodu (zdz.dolne)

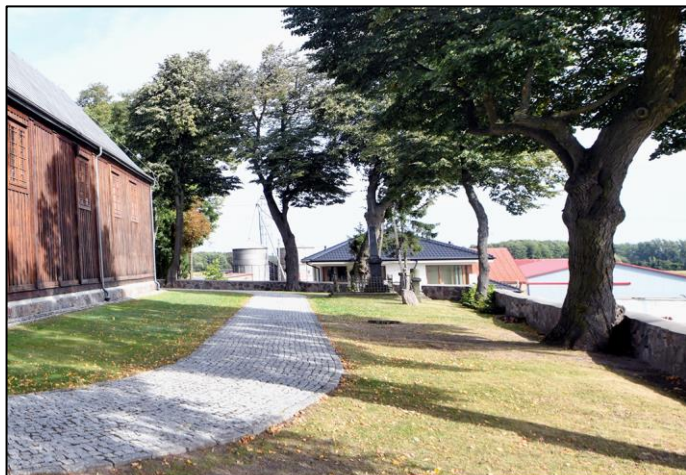
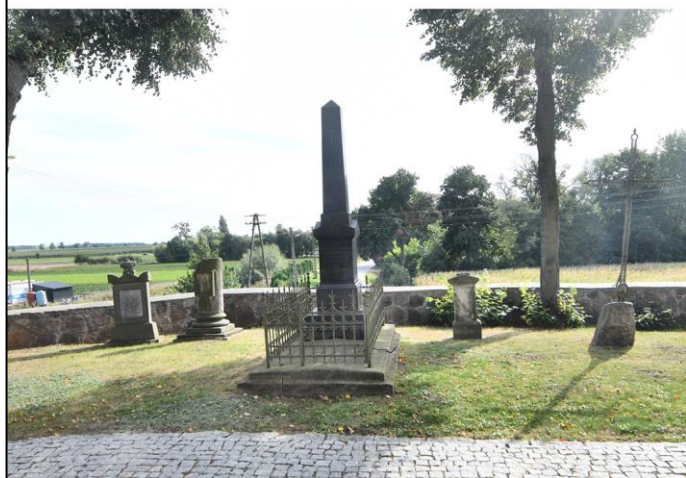
Cmentarz od zach. (zdz. górne), nagrobki od pln. (zdz.dolne)

Cmentarz przykościelny określony kamiennym murem, zbliżony forma do prostokąta, o zarysowanych na łuku odcinkowym dłuższych bokach, z bramami główną od zach. i boczną od wschodu. Na cmentarzu przykościelnym nagrobki klasycystyczne z 1 poł. XIX w.: Rozalii Paprockiej, Ignacego Ksawerego Dembowskiego (zm. 1823 r.), jego żony Eleonory ze Zboińskich.

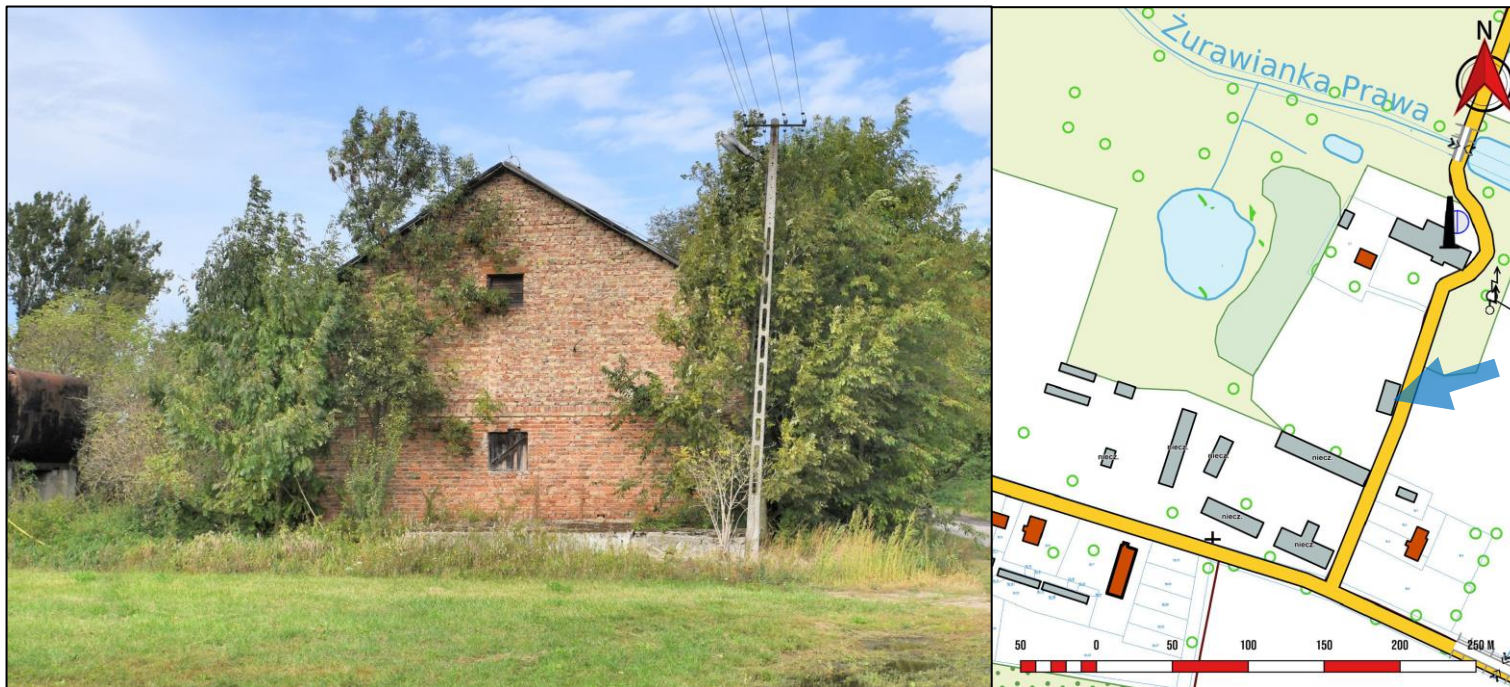
Spichlerz w zespole folwarcznym – widok od południa

Spichlerz murowany z kamieni granitowych na parterze, z cegły na poddaszu oraz całej elewacji południowej. Spichlerz na rzucie wydłużonego prostokąta. Bryła zwarta, prostopadłościenna, z parterem i wysokim poddaszem, zamknięta dachem dwuspadowym. Elewacje kamienne o wątku cyklopowym oraz ceglane o wątku krzyżowym. Elewacja wsch.-frontowa z parterem kamiennym, w osi otwór drzwiowy ujęty ceglanymi lizenami, powyżej motyw dekoracyjny w formie pasa cegieł ułożonego dwuspadowo. Po dwóch stronach elewacji otwory okienne. Powyżej elewacja ceglana, w części górnej warstwa cegieł współczesnych. Elewacja zach. cała kamienna, współcześnie odbudowana, z częścią górną ceglana, w osi otwory okienne. Elewacja pd odbudowana, ceglana.

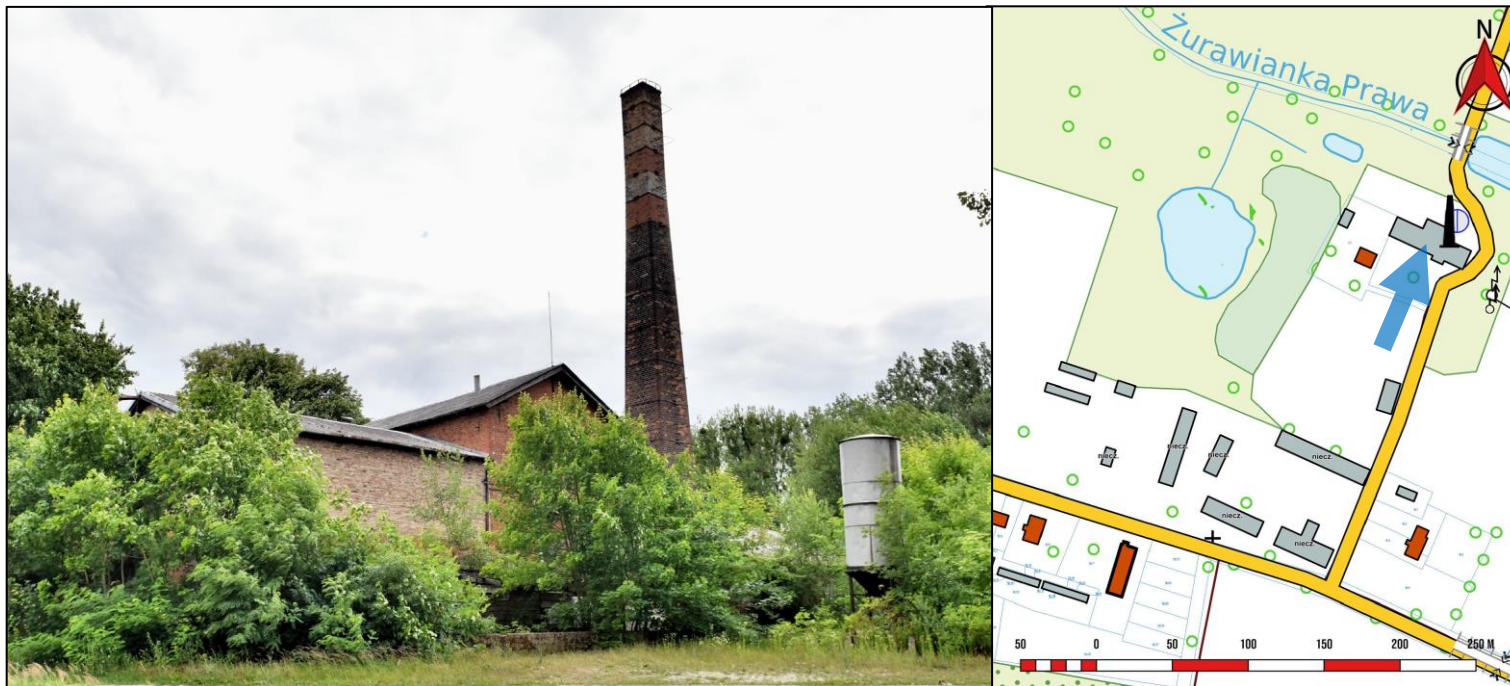
Gorzelnia w zespole folwarcznym – widok od północy

Budynek gorzelni murowany, z cegły ceramicznej na podmurówce kamiennej. Budynek na rzucie wydłużonego prostokąta, po stronie południowej w środku ryzalit, po stronie północnej, w części zachodniej długi prostokątny aneks. Bryła: część środkowa dwukondygnacyjna, prostokątna, wysoka, z dachem dwuspadowym, tworzy po stronie południowej ryzalit. Korpus główny wydłużony w kierunku wsch. - zach., przykryty dachem dwuspadowym, po stronie wsch. dwukondygnacyjny, po zachodniej - jednokondygnacyjny, podpiwniczony. Po stronie pn wysoka bryła komina na rzucie kwadratu. Elewacje w wątku ceglany. Elewacja pd ze środkowym, dwukondygnacyjnym ryzalitem, na parterze trzy duże otwory okienne, na I piętrze mniejsze otwory, pomiędzy nimi gzyms kordonowy. Część wsch. dwuosiowa, cokół kamienny, część zach, dwuosiowa, parterowa, Elewacja pn o zróżnicowanych bryłach, W części środkowej wystawka z dachem dwuspadowym, poniżej po stronie zach. parterowa część z trzema otworami okiennymi, do niej przylega komin. Po stronie wsch, współczesna przybudówka, Elewacja wsch. z wysokimi schodami. Dwa otwory okienne na parterze i I piętrze. Elewacja zach. dwuosiowa.

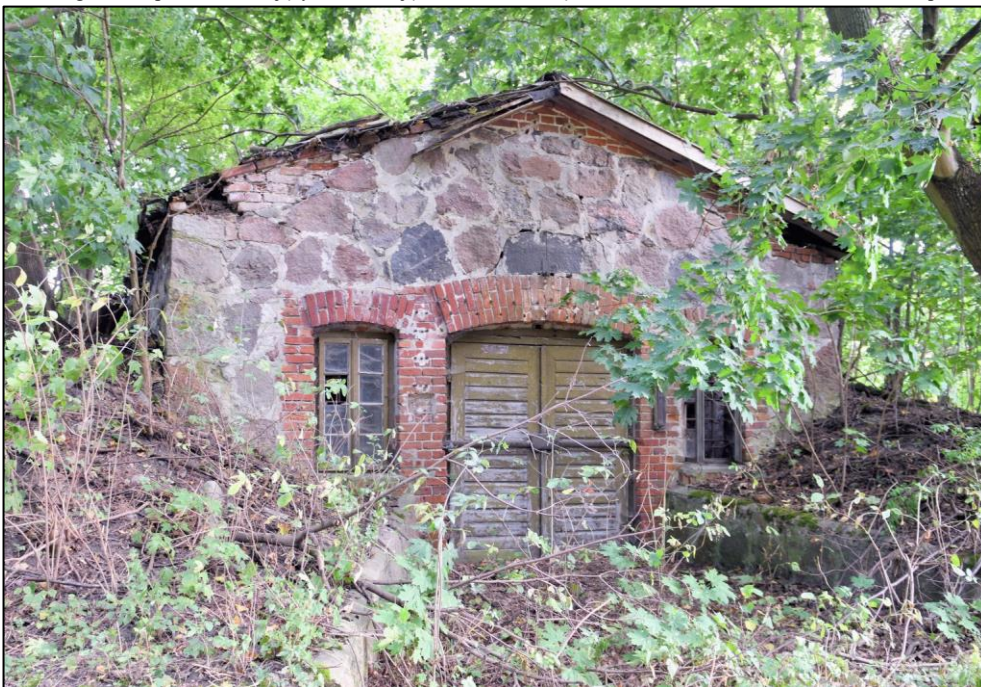
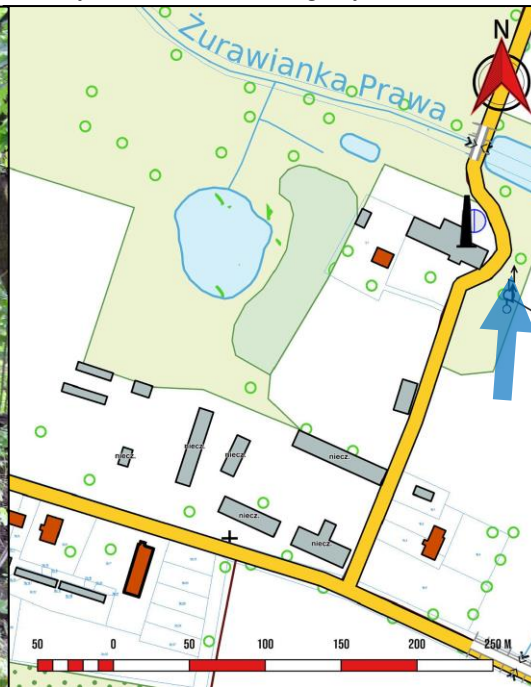
ściany zbudowane z kamieni polnych granitowych, ciosanych, układanych w wątku cyklopowym. Obrzeża otworów z cegły ceramicznej. Rzut: składa się z dwóch przylegających części: wschodniej i zachodniej. Ogólny kształt wydłużony w kierunku wschód - zachód - nieregularny. Po stronie zachodniej pomieszczenie na rzucie wydłużonego prostokąta, z otworem bramnym w osi. Po stronie wschodniej pomieszczenie na rzucie ośmioboku foremnego. Całość otoczona skarpą ziemną. Po stronie zachodniej wjazd ograniczony dwoma murkami. Po stronie zachodniej prostopadłościan jednokondygnacyjny, wydłużony w kierunku wschód - zachód, przykryty dachem dwuspadowym. Po stronie wschodniej bryła ośmioboku foremnego, przykryta dachem namiotowym, ośmospadowym. Bryła ośmioboku wtopiona w bryłę prostopadłościanu. Część obu brył przykryta nasypem ziemnym.

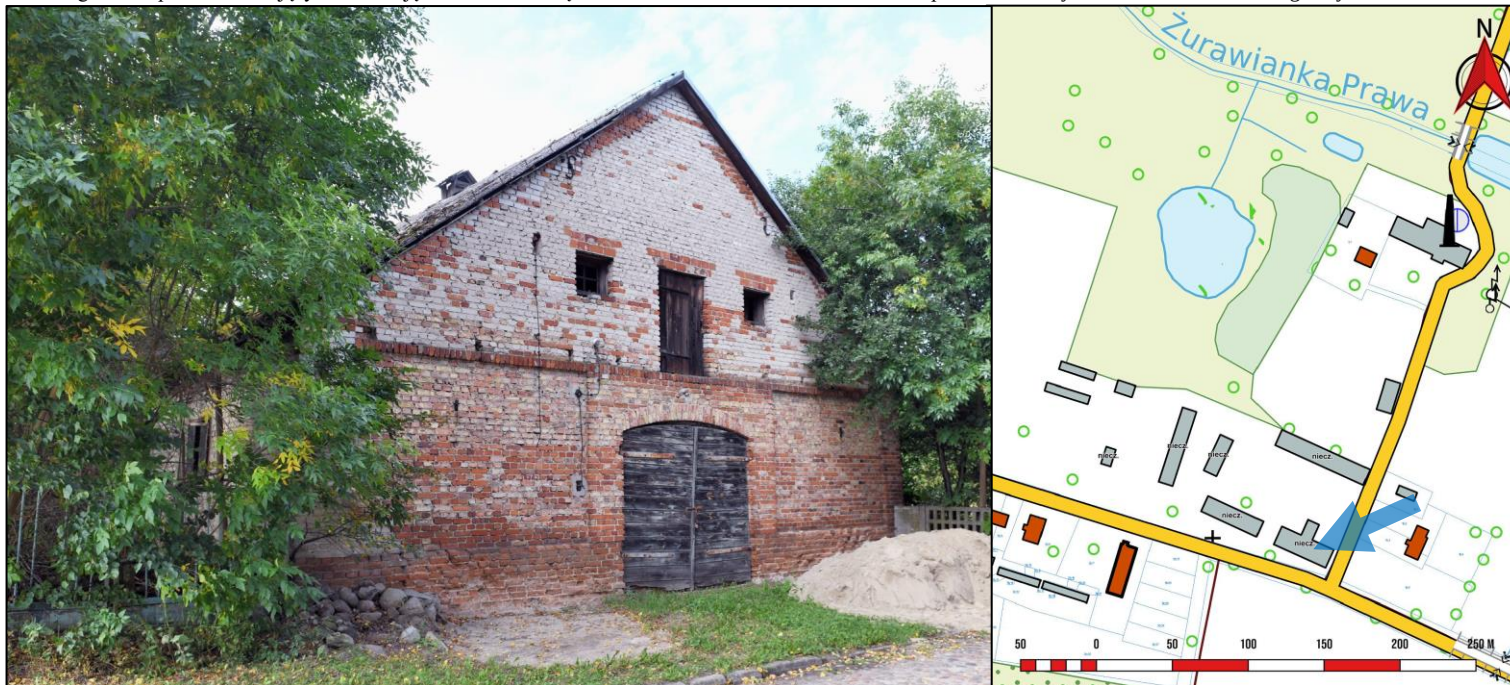
Obora w zespole folwarcznym – widok od południowego-wschodu

Obora murowana z cegły ceramicznej. Budynek na rzucie wydłużonego prostokąta, w osi płn-płd współczesna przybudówka po stronie płn. Bryła budynku w kształcie wydłużonego prostopadłościanu, zamknięta dachem dwuspadowym, część północna współczesna, o analogicznym dachu. Elewacje z cegły ceramicznej. Elewacja pd dziewięcioosiowa, elewacja pn z przybudówką w części środkowej, z dwóch stron po trzy osie otworów okiennych, powyżej lukarny. Elewacja wsch. Z osiowym otworem bramnym, powyżej gzyms ceglany oraz otwór do transportu pionowego i dwa niewielkie otwory okienne. Elewacja zach. analogiczna, bez otworów okiennych. Otwory okienne i bramne zamknięte lukami odcinkowymi. Okna i bramy współczesne.

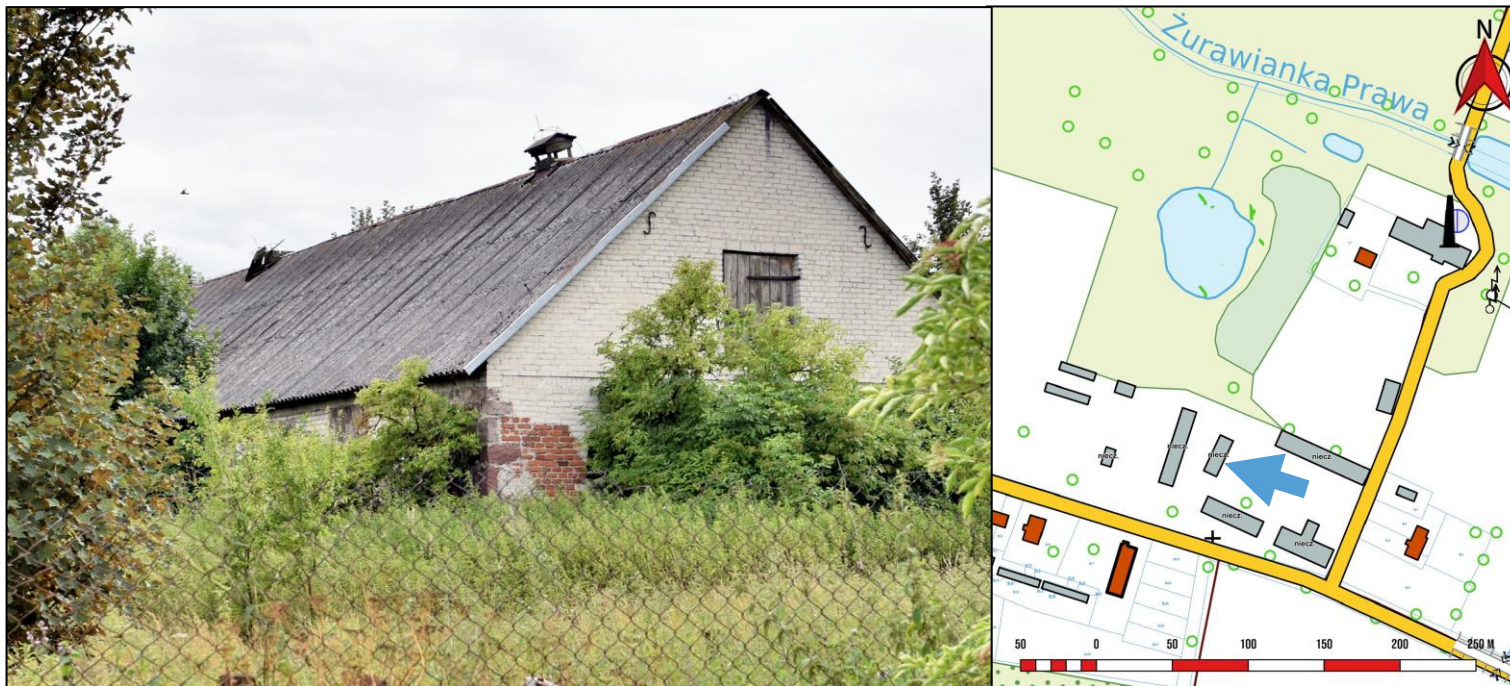
Obora (2) w zespole folwarcznym – widok od północnego-wschodu

Obora murowana z ciosanych głazów granitowych, Szczyty i otoczenie otworów z cegły cementowo — wapiennej. Obora na rzucie wydłużonego prostokąta. Bryła zwarta, w kształcie wydłużonego prostopadłościanu, zamknięta dachem dwuspadowym. Elewacje z ciosanych głazów granitowych, układanych w wątku cyklopowym. Szczyty i otoczenie otworów z cegły jasnej. Elewacja wsch. i zach. z sześcioma osiami otworów okiennych, dodatkowo na elewacji wsch. w osi otwór drzwiowy. Elewacje pd i pn z otworami bramnymi, powyżej otwór do transportu pionowego. Otwory okienne i bramne współczesne.
