KARTA ADRESOWA ZABYTKU NIERUCHOMEGO

JĘDRZEJÓW

POZOSTAŁOŚCI FOLWARKU PODGÓRZE,  
ob. dom wraz z ogrodem frontowym  
i drzewostanem przy ul. Partyzantów

ul. Partyzantów 30  
działka nr: 507  
obręb 5

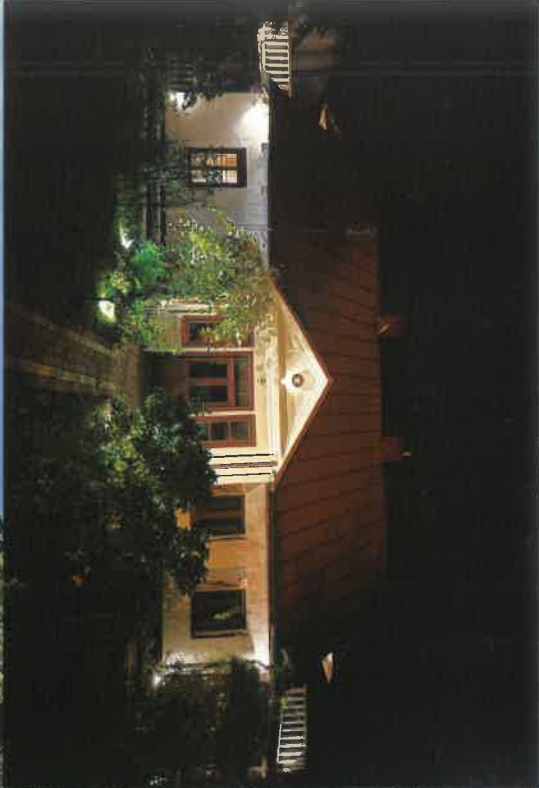
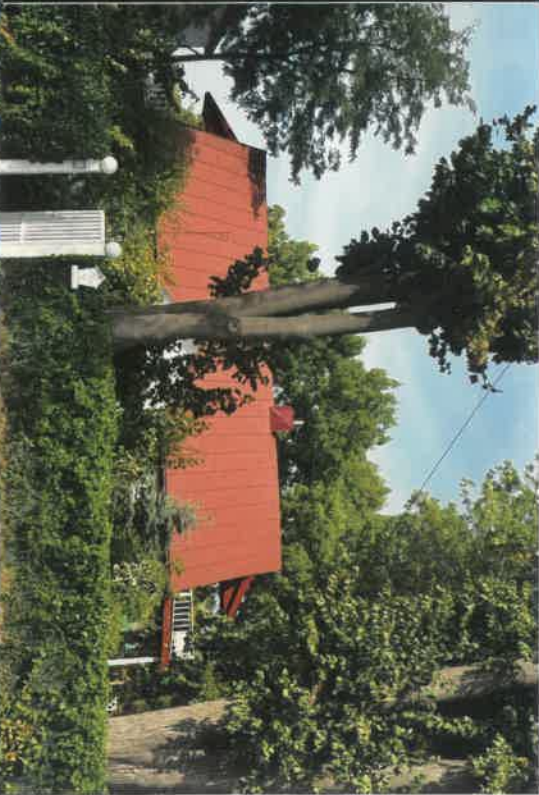
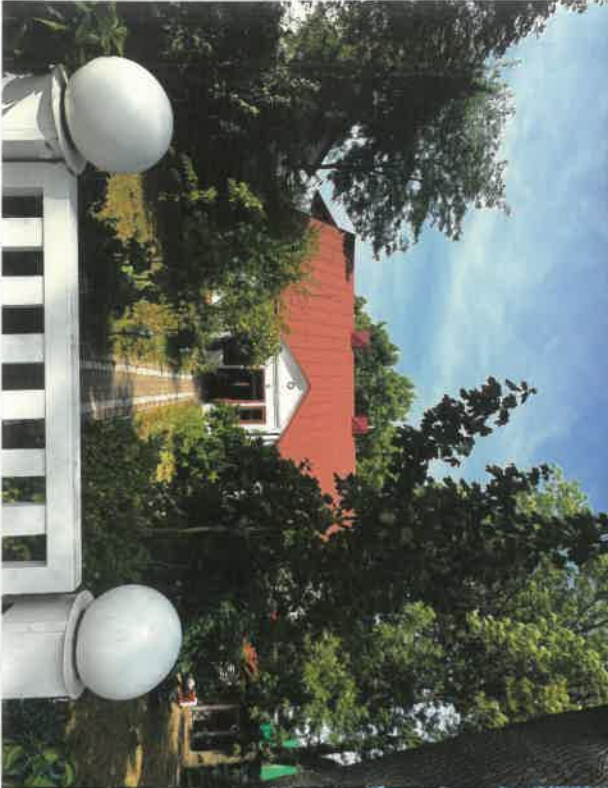
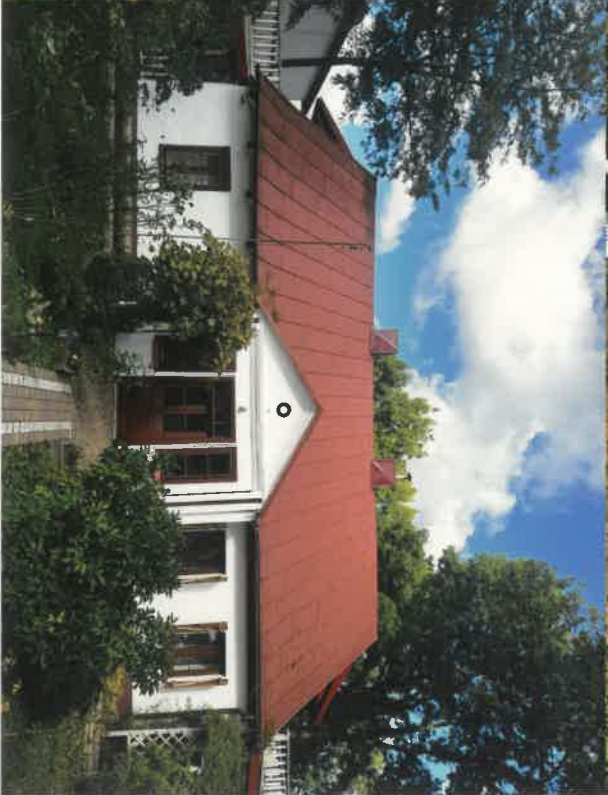
8. Fotografia z opisem wskazującym orientację albo mapa z zaznaczonym stanowiskiem archeologicznym

Widok od strony wschodniej (fotografie, wrzesień 2024 r.)

9. Stan zachowania i postulaty dotyczące konserwacji  
 Stan zachowania: dobry.  
 Dom w stanie technicznym dobrym, mury stabilne, dach szczelny. Tynki elewacji wymagają odświeżenia, a okna wymieniane na stolarkę jednolitą, powtarzającą podziały historyczne. Zieleń wysoka (stare drzewa) w stanie dobrym. Uporządkowania wymagają zbyt gęste młode nasadzenia od frontu, przesłaniające widok na budynek od ulicy.

- Utrzymanie zabytku i jego otoczenia w jak najlepszym stanie,
- Korzystanie z zabytku w sposób pozwalający na trwałe zachowanie jego wartości,
- Utrzymanie dyspozycji architektonicznej i gabarytów domu od frontu, zachowanie rozmieszczenia i wymiarów otworów okiennych i drzwiowych, utrzymanie historycznych podziałów stolarki,
- Wszelkie prace wpływające na zmianę wyglądu i stanu zachowania zabytku (w tym usunięcie drzewostanu) wymagają prowadzenia ich w porozumieniu z ŚWKZ w Kielcach

- Remont elewacji i zachowanie profilowanych gzymsów oraz dekokowania w górnej części ścian szczytowych,
- Utrzymanie funkcji ogrodu od frontu i kontrola zadrzewienia w celu uniknięcia całkowitego przesłonięcia elewacji frontowej przez drzewa,
- Utrzymanie drzew wzdłuż linii granicznych działki jako relikty historycznych podziałów własnościowych, a w razie bezwzględnej konieczności wymieniane starodrzewu dotrzymanie obowiązku wtórnych nasadzeń w gatunku drzewa usuwanego.
