**SPRAWOZDANIE Z PRAC BADAWCZO-STRATYGRAFICZNYCH
oraz WYTYCZNE DO PRAC RENOWATORSKICH**

**WNĘTRZE KOŚCIOŁA PW. ŚW. MICHAŁA ARCHANIOŁA
W KOSKOWICACH**
(ściany we wnętrzu kościoła, empory, drzwi)

Legnica, luty 2020 r.

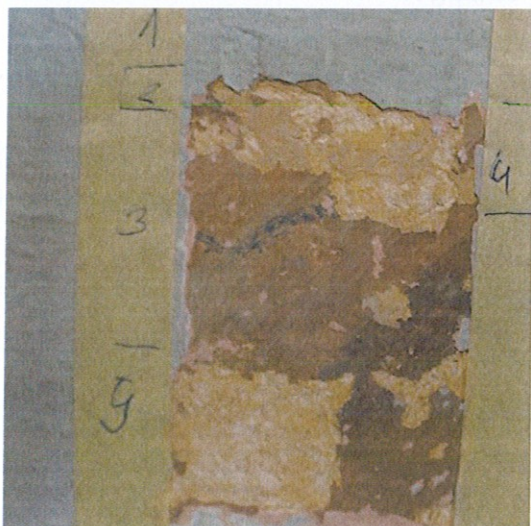
il. 4. Odkrywka na boniowaniu w strefie przyziemia. Warstwa technologiczna nr 3 to marmoryzacja w strefie przyziemia. Najstarsza warstwa kolorystyczna to bardzo jasny ugień.

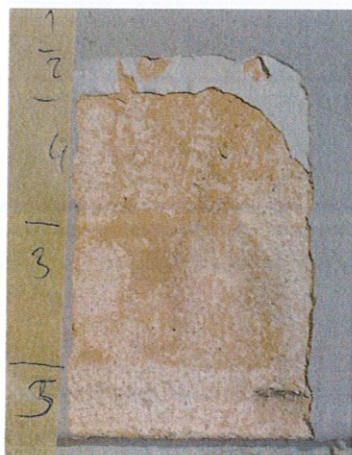
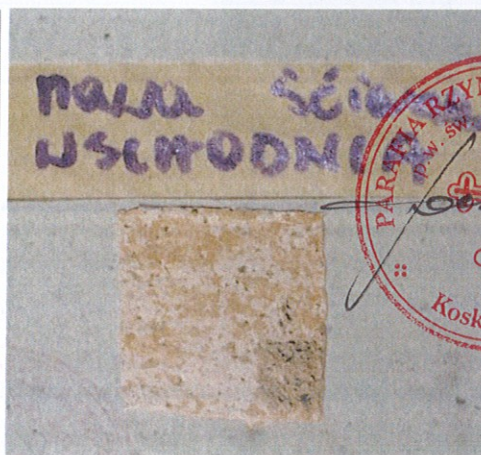
il. 7 i 8. Układ nawarstwień kolorystycznych podobny jak na ścianach prezbiterium.

Najstarsza zachowana warstwa kolorystyczna jest w kolorze jasnego rozbielnego ugru. Jest to kolor nr 9117 z kolornika Keim Exclusive.

Detal architektoniczny nie był wyodrębniony kolorystycznie.

1. Montaż rusztowań zgodnie z wymogami BHP.
2. Oczyszczenie powierzchni ścian miękkimi pędzlami i odkurzaczem.
3. Mechaniczne usunięcie wtórnych nawarstwień.
4. Uzupełnienie ubytków szpachlą wapienną np. *Dolomitspachtel* z firmy KEIM.
5. Pokrycie ścian gruntem np. *Solprim KEIM* lub fiksatywą, w zależności od systemu farb, które zostaną wybrane do malowania. Rodzaj farb zostanie wybrany podczas Komisji Konserwatorskiej. Zaleca się farby mineralne żelazo-krzemianowe lub wapienne o wysokim współczynniku paroprzepuszczalności.
6. Malowanie ścian farbą dyfuzyjną (np. *Keim Optil, Innostar*) w kolorze nr 9117 z kolornika Keim Exclusiv.

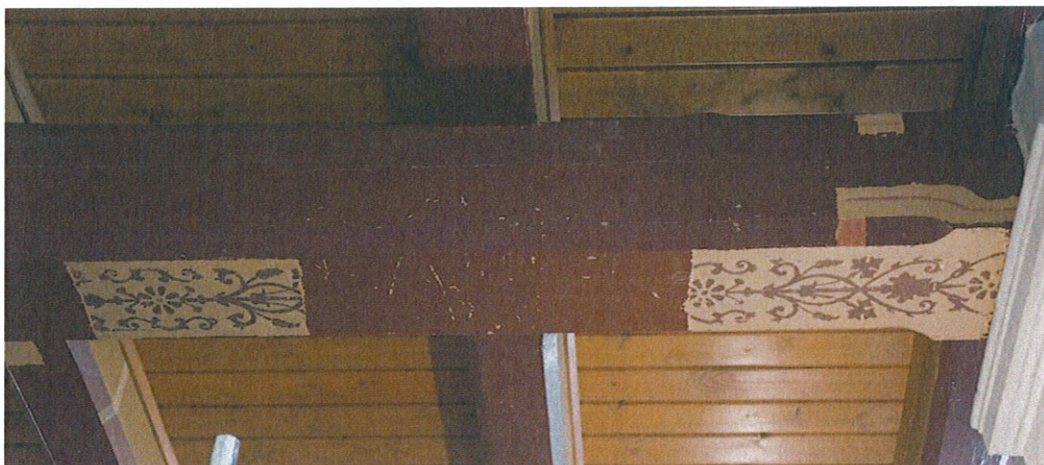
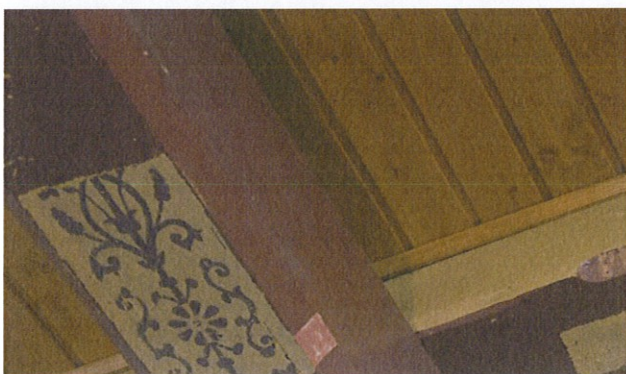
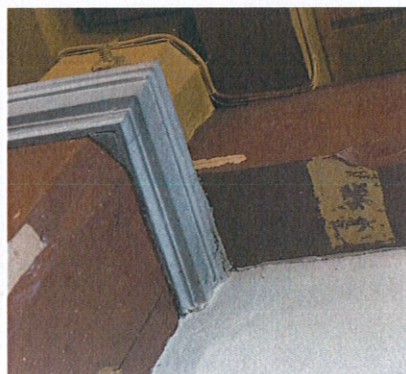
il. 13,14,15. Podciągi były pierwotnie w kolorze jasno-zielonym. Spody podciągów posiadały malowane od szablonu ornamenty roślinne w kolorze brązowym;
Sfazowanie krawędzi belki podciagu było czerwone. Boki podciagu były podkreślone dwoma czerwonymi liniami u dołu i u góry (boków).
Belki stropowe, leżące na podciągach, były całe jasno-zielone bez zdobień.

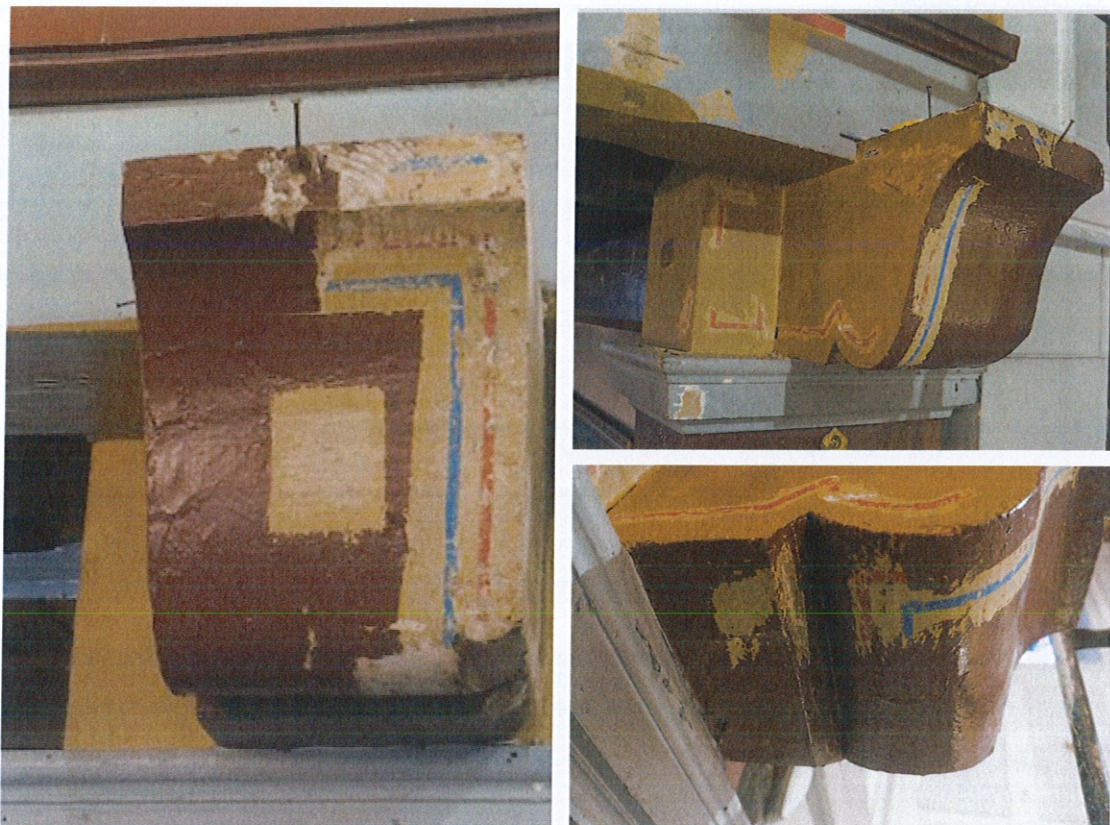
il. 16,17,18. Czoła podciągów (wsporniki) były w kolorze jasno-zielonym z podkreśleniami czerwoną i niebieską linią wzdłuż krawędzi. Wcięcie w dolnej części wspornika było podkreślone oliwkową zielenią. Nie zidentyfikowano ornamentów w środkowych polach.

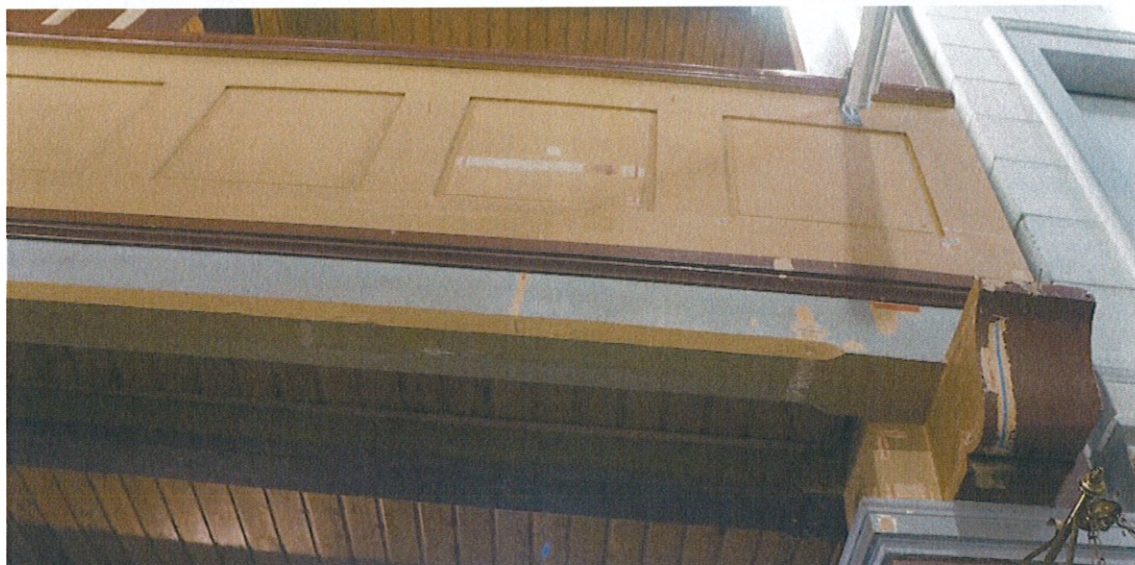
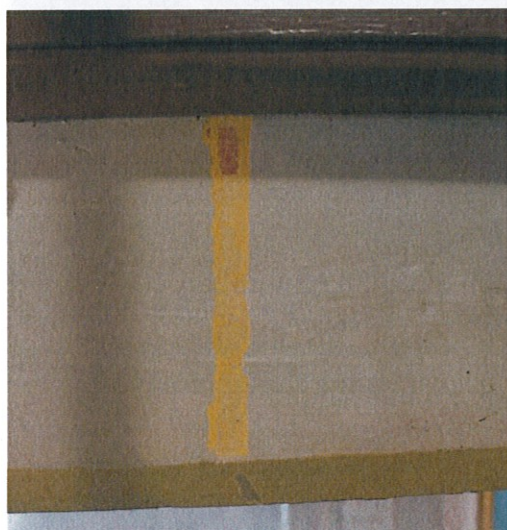
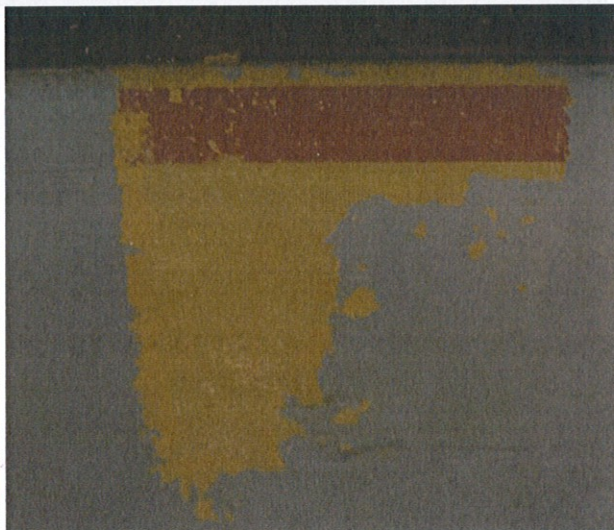
il. 19,20,21. Brzegowa belka stropowa pierwotnie była w kolorze jasno-zielonym. U góry była podkreślona czerwonym pasem (po obu bokach).

Sfazowanie krawędzi belki było w ciemnozielonym kolorze (oliwkowym).

Drewniany profil (obecnie brązowy) nad belką stropową brzegową był pierwotnie jasno-zielony.

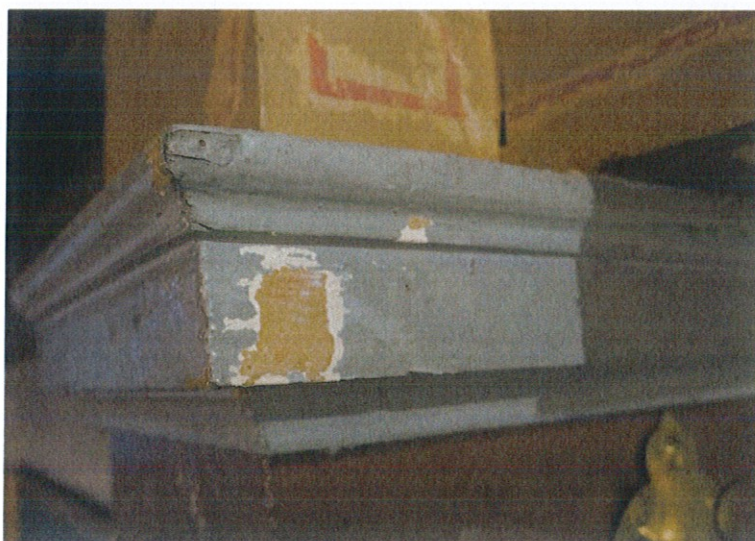
il. 22. Gzymsy nad filarami pierwotnie pomalowane były ciepłą zielenią, ton ciemniejszą od zieleni na płycinach i filarach.

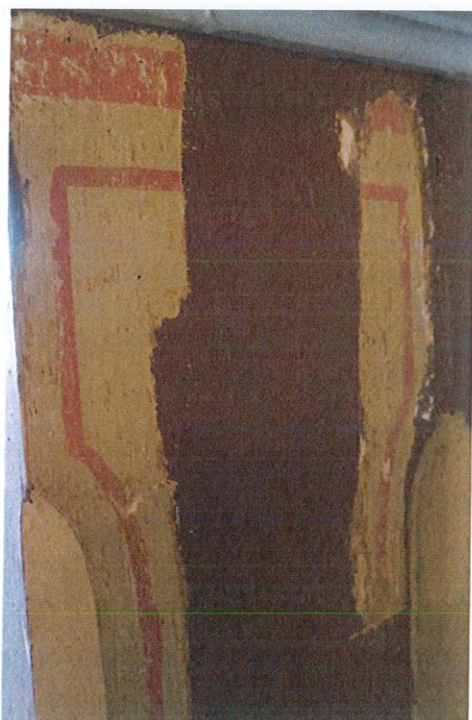
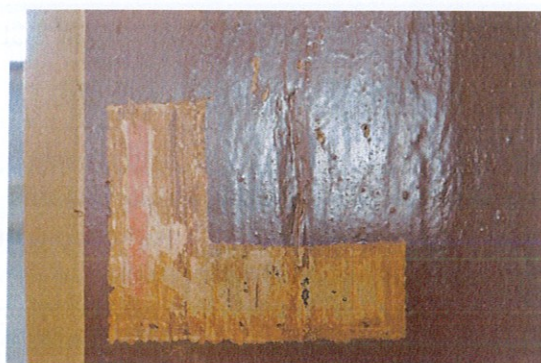
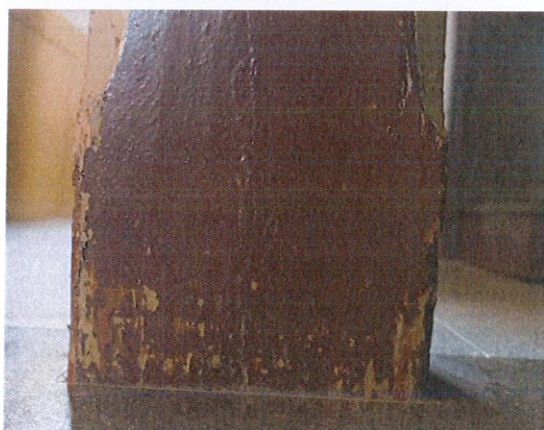
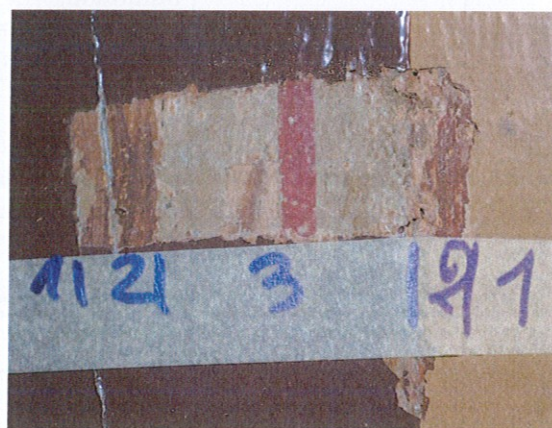
il. 23,24,25,26,27. Filary (słupy) pierwotnie były jasno-zielone z podkreśleniami czerwoną linią.

Żłobienia i sfazowania filarów były oryginalnie ciemno-zielone (oliwkowe).

W kolejnej fazie chronologicznej filary były przemalowane olejnymi marmoryzacjami (III f.chr.); i ostatecznie farbą olejną w kolorze beżowym i brązowym (V f.chr.).

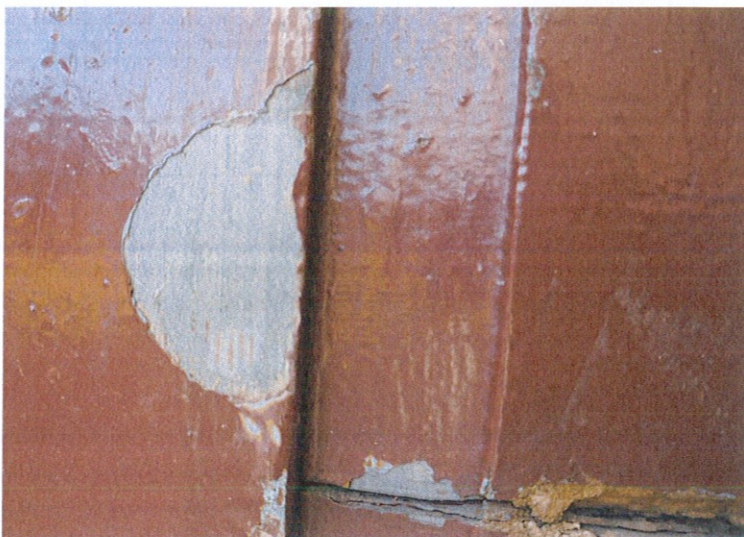
il. 33. Naturalna odkrywka na drzwiach wejściowych. Najstarszy kolor - błękit.

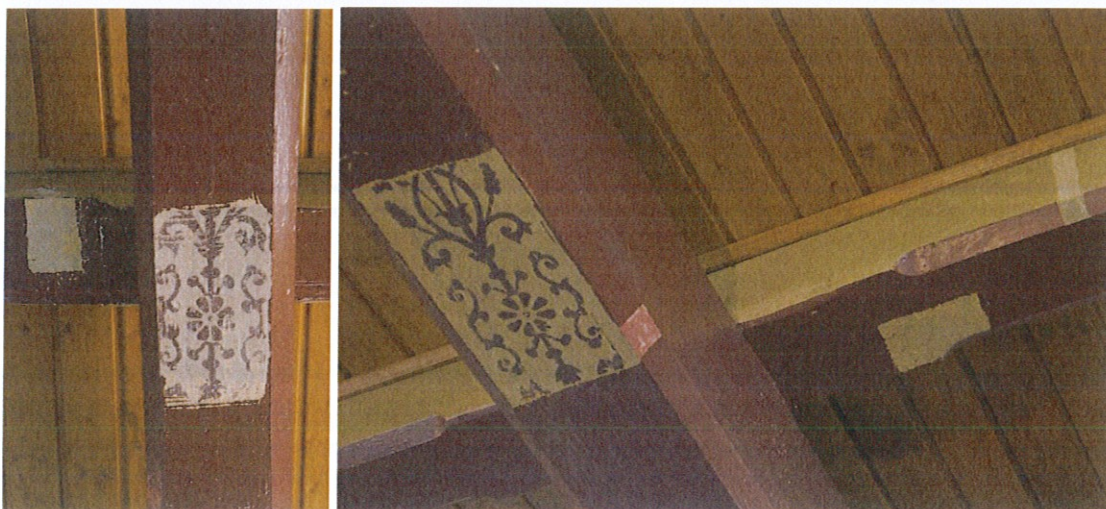
il. 35 i 36. Podciagi posiadały zdobienia ornamentami roślinnymi. Wzór symetryczny.

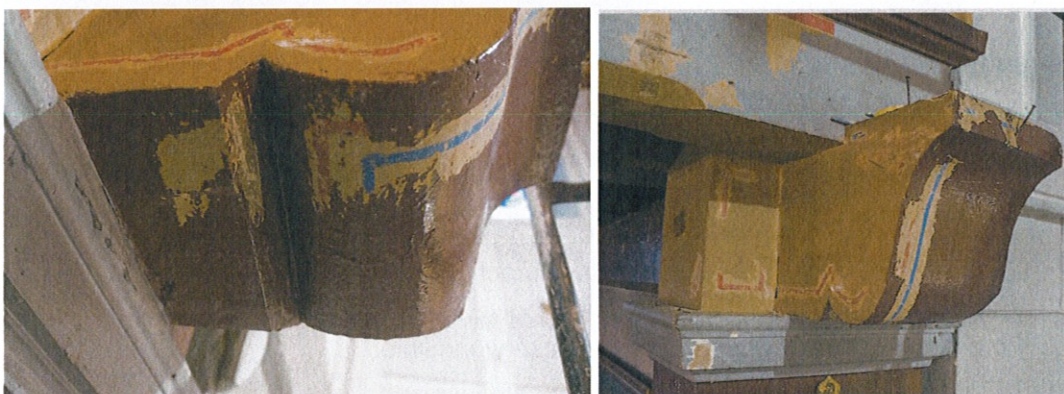
il. 39 i 40. Wsporniki empor również posiadały podkreślenia liniami - niebieską i czerwoną. Sfazowanie (wcięcie) oliwkowe.
