Gmina Dmosin
obr. Dmosin Drugi
dz. nr. 181/1, 203
skala 1:1000

RZUT DACHU 1:100

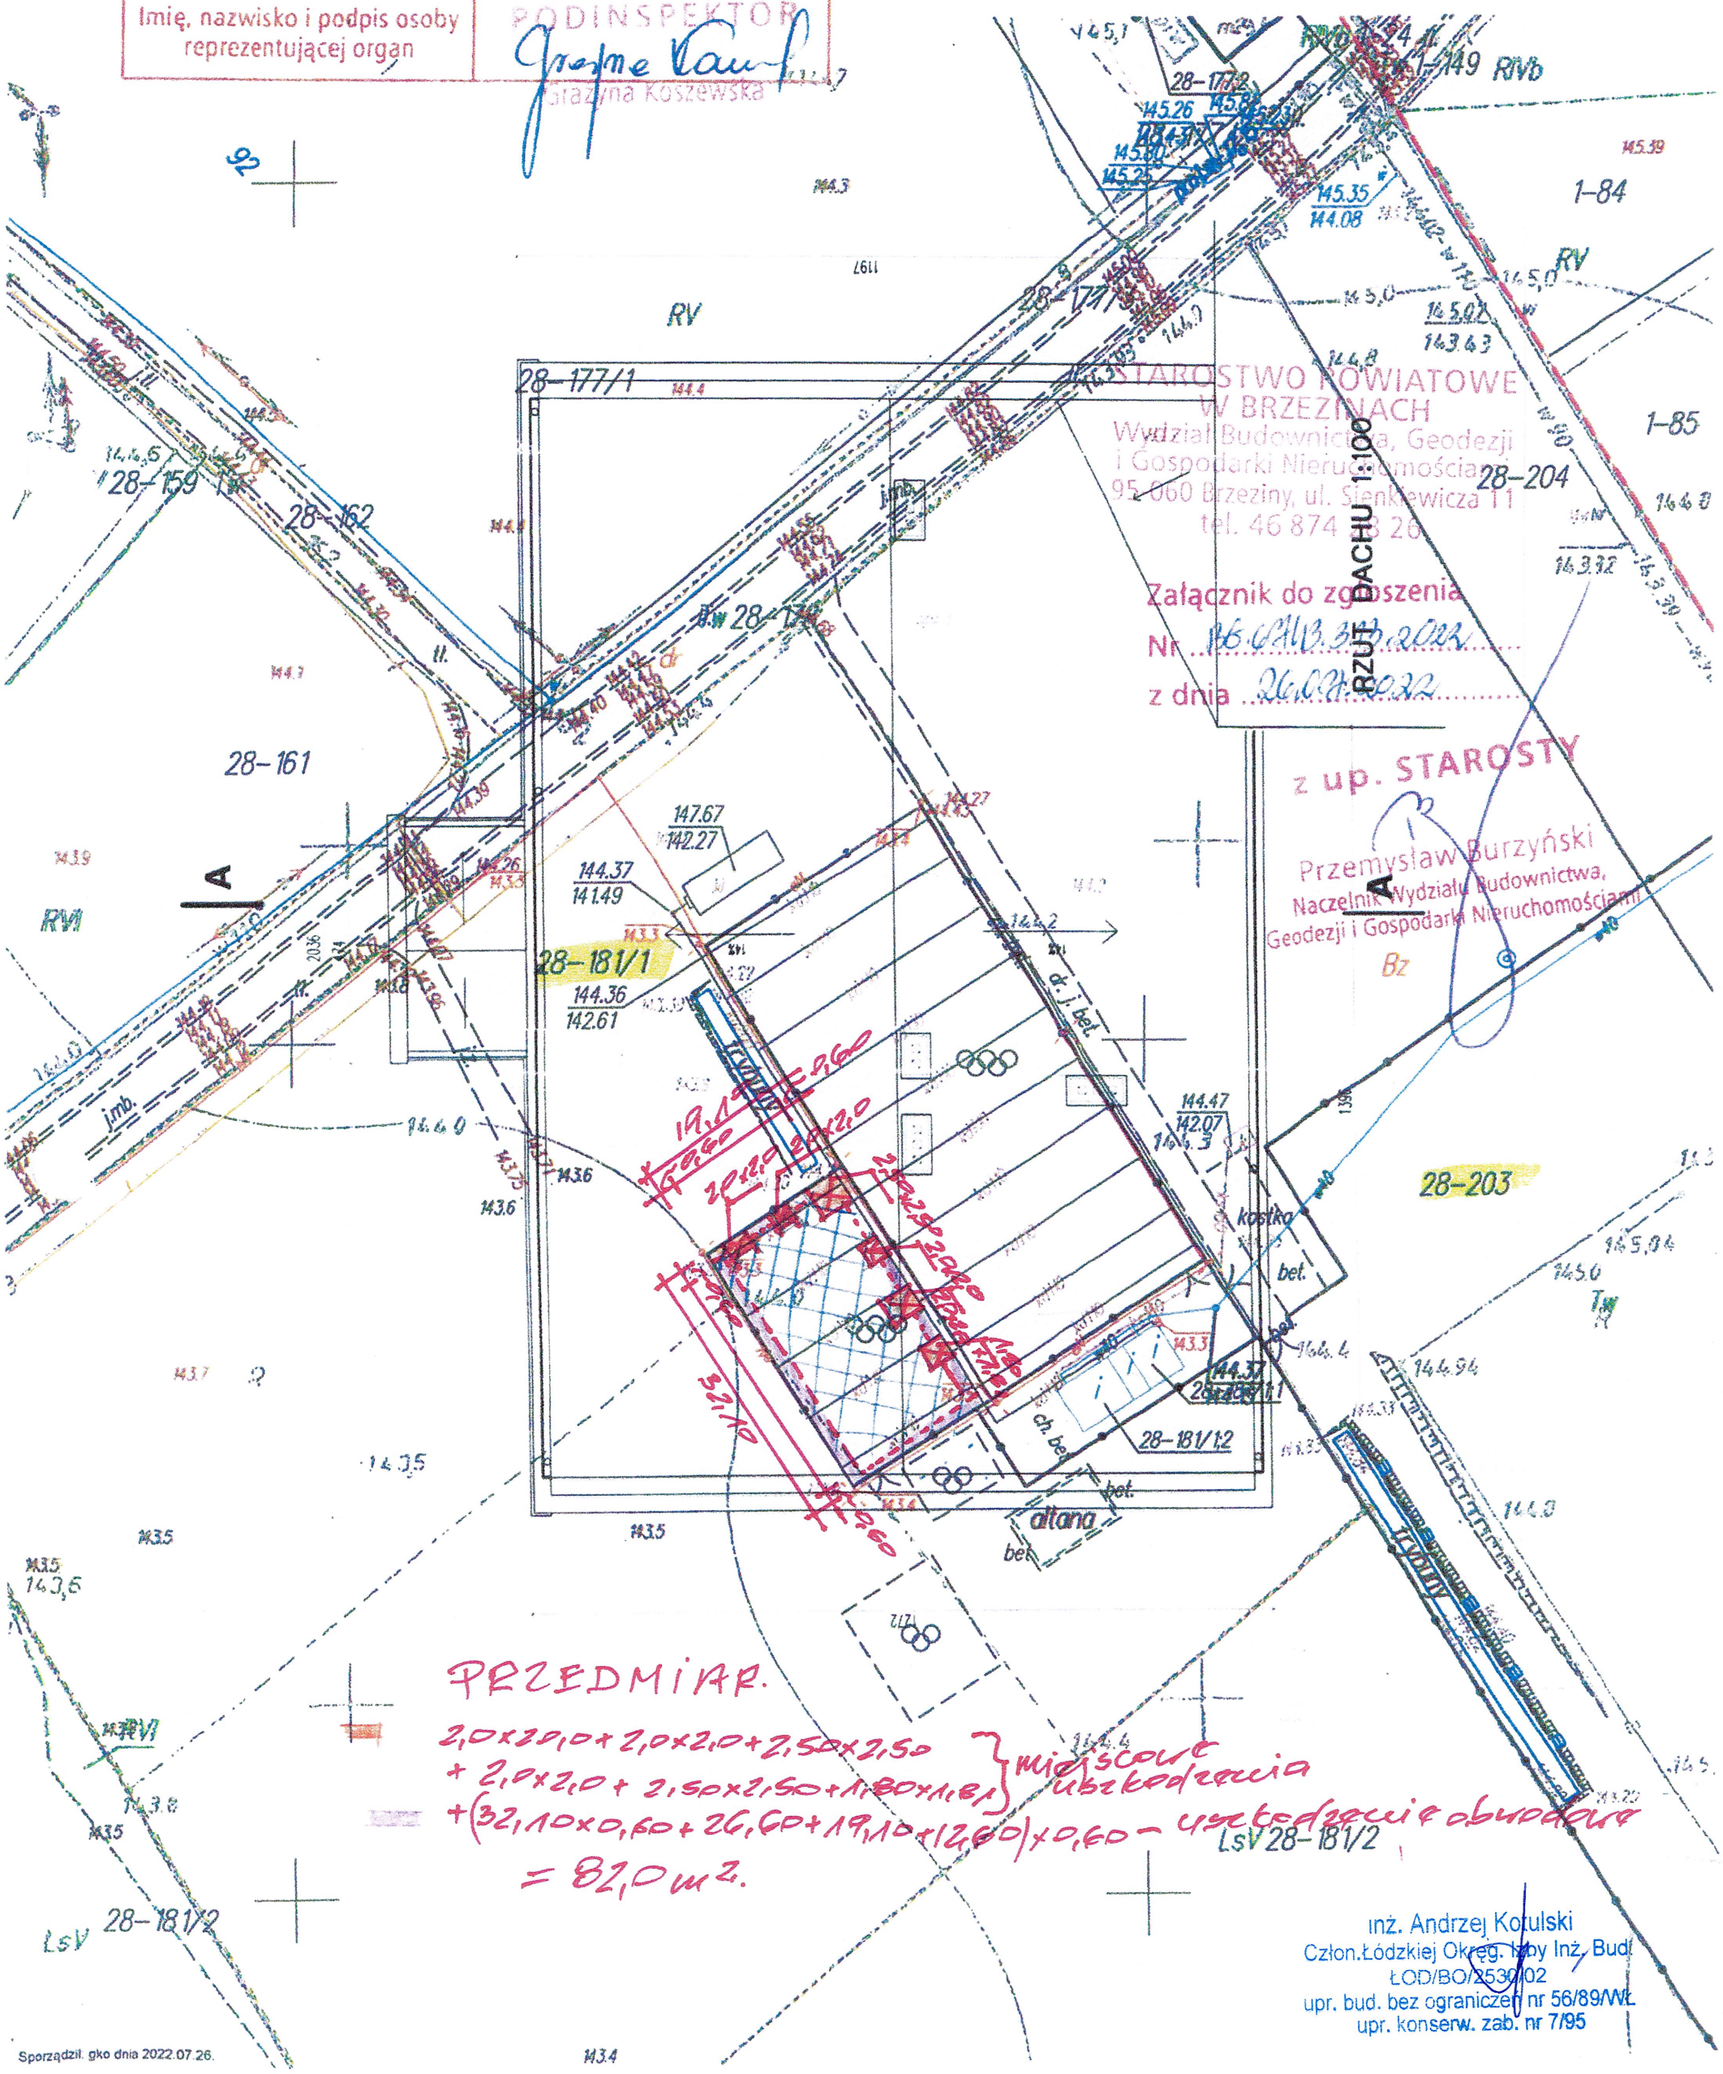
2,0×20,0 + 2,0×2,0 + 2,50×2,50 + 2,0×2,0 + 2,50×2,50 + 1,80×1,81 } miejscowe uszkodzenia
+ (32,10×0,60 + 26,60 + 19,10 + 12,60)×0,60 – uszkodzenie obwodowe
= 82,0 m².
