# PROGRAM PRAC KONSERWATORSKICH

„ADAPTACJA I PRZEBUDOWA BUDYNKU PAŁACU W CIASNEJ NA FILIĘ SZKOŁY PODSTAWOWEJ W CIASNEJ ETAP I, W RAMACH ZADANIA BUDOWA I MODERNIZACJA OBIEKTU PAŁACOWEGO WRAZ ZE ZMIANĄ SPOSOBU UŻYTKOWANIA NA BUDYNEK SZKOLNO – WYCHOWAWCZY – ETAP I”

Opracowanie: mgr Joanna Jabłońska

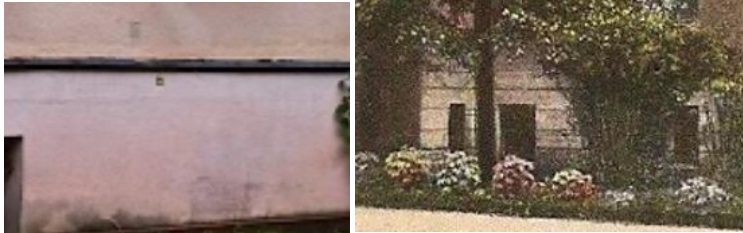
- Pokrycie tynkowanych partii elewacji wtórnym tynkiem cementowym, z zatarciem poziomych pasów akcentujących strefę przyziemia oraz wyobleniem i spłyceniem rysunku form profilowanego gzymsu wieńczącego, gzymsów docinkowych podokiennych, nisz na tarasach, gzymsu pośredniego itp.

*Obecny gładki tynk w partii cokołu oraz historyczna fotografia tej partii ( lata 30 – te XX w)*

Istniejące obecnie, wtórne okładziny schodów oraz cokołu – klinkierowe płytki – należy bezwzględnie usunąć. Nic nie wskazuje na to, żeby historycznie cokół posiadał jakąś okładzinę – kamienną czy ceramiczną. Najprawdopodobniej był po prostu tynkowany, tak jak reszta elewacji. Należy przewidzieć odtworzenie tynków w pasie cokołu.

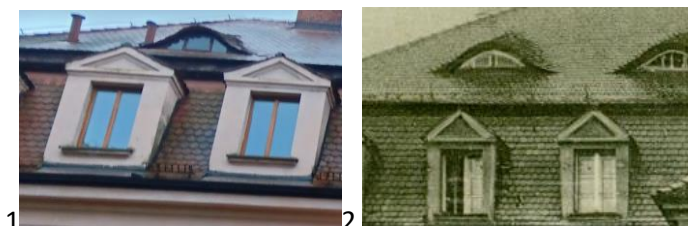
- Zmiana proporcji mansard przez zmniejszenie powierzchni okien na rzecz powierzchni ścian

*1 stan obecny, 2 archiwalne zdjęcie z lat 30 tych*

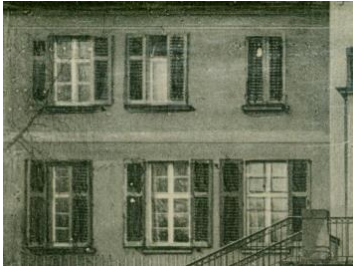
- Zastąpienie podwójnych wolich oczek w dachu pojedynczymi
- Usunięcie okiennic, widocznych na zdjęciach elewacji południowej pochodzących z lat 30 – tych XX w.

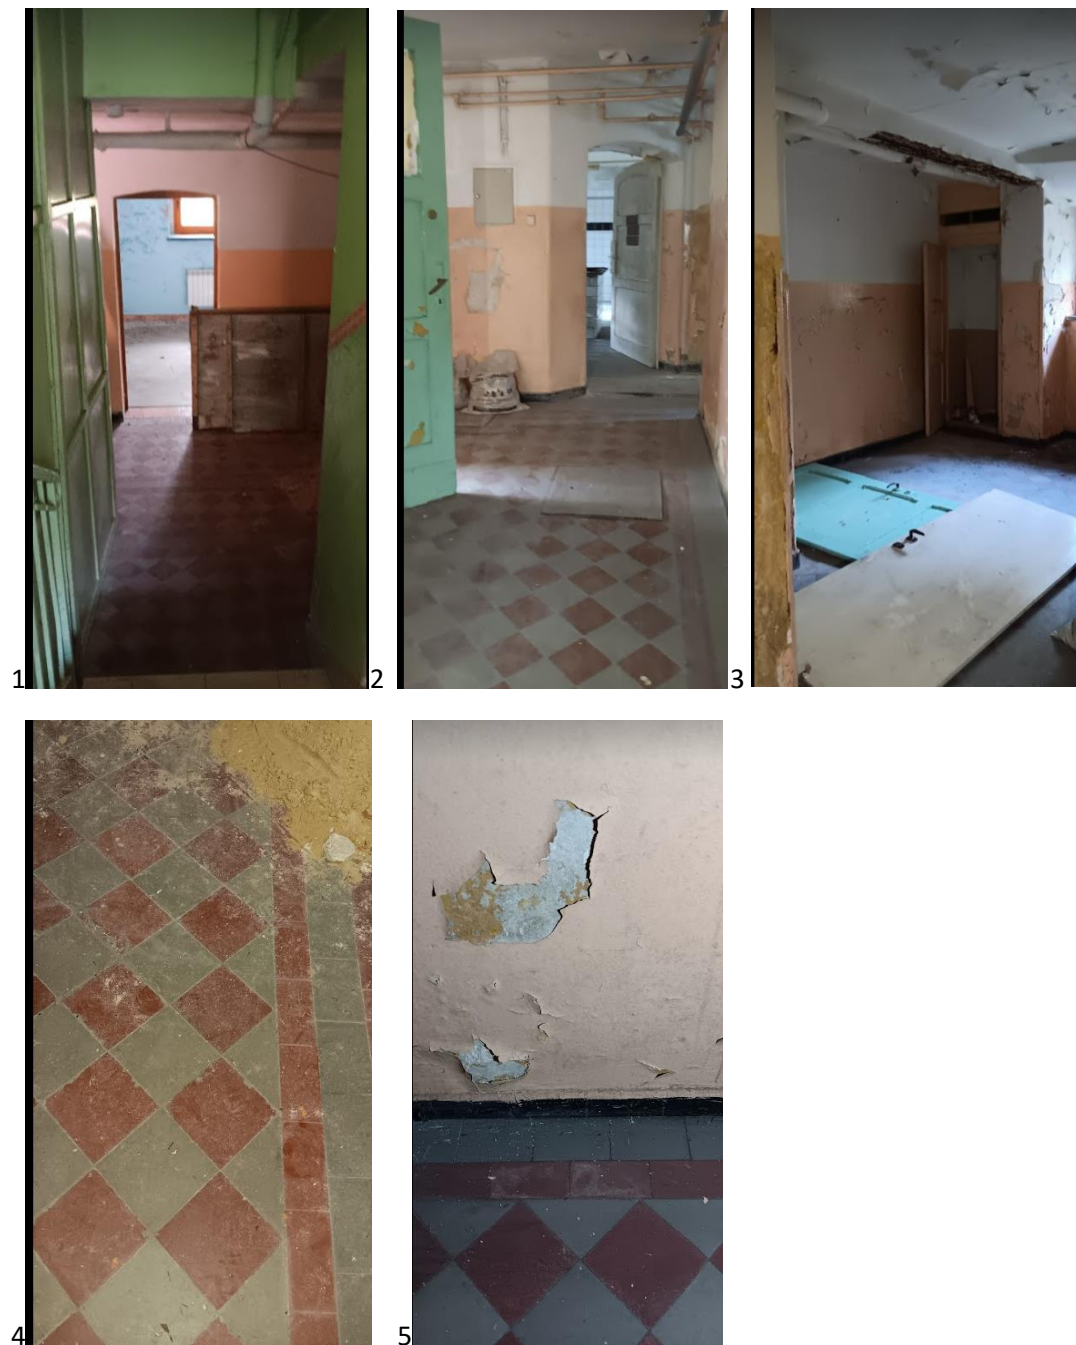
Zdjęcia przedstawiające korytarz piwnic, z widocznymi ceramicznymi okładzinami posadzki.

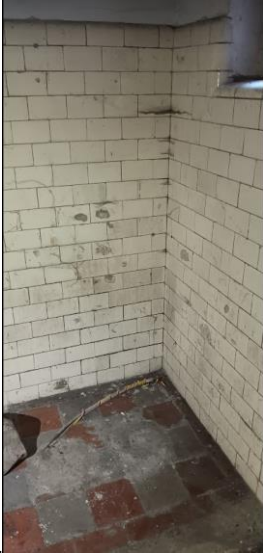
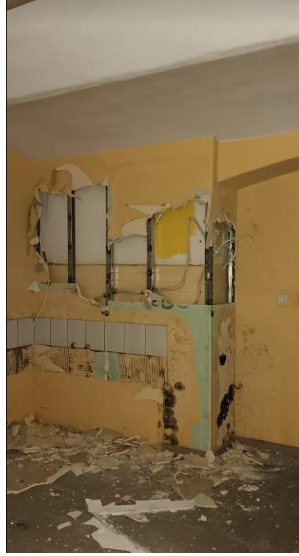
*Ceramiczne okładziny ścian piwnic zachowane w pomieszczeniu sanitarnym ( fot 1) oraz w pomieszczeniu przy kuchni, prawdopodobnie pełniącym oryginalnie funkcję spiżarni, gdzie partie ścian z okładziną zostały ukryte za ścianką z regipsu.*

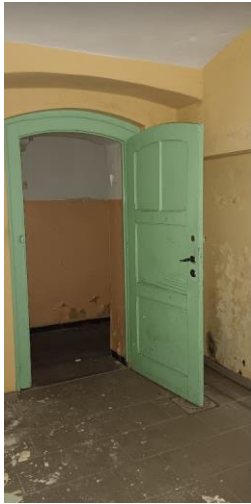
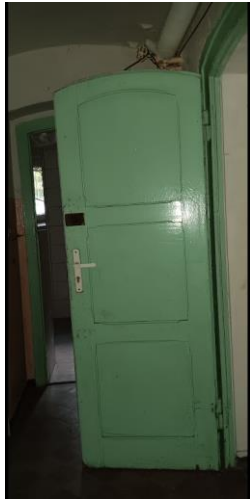
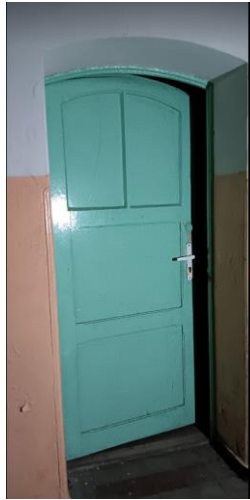
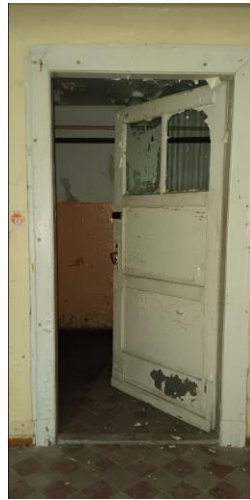
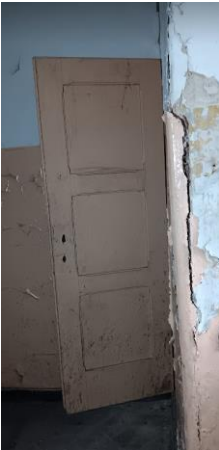
*Stolarka drzwiowa zachowana w pomieszczeniach piwnic*

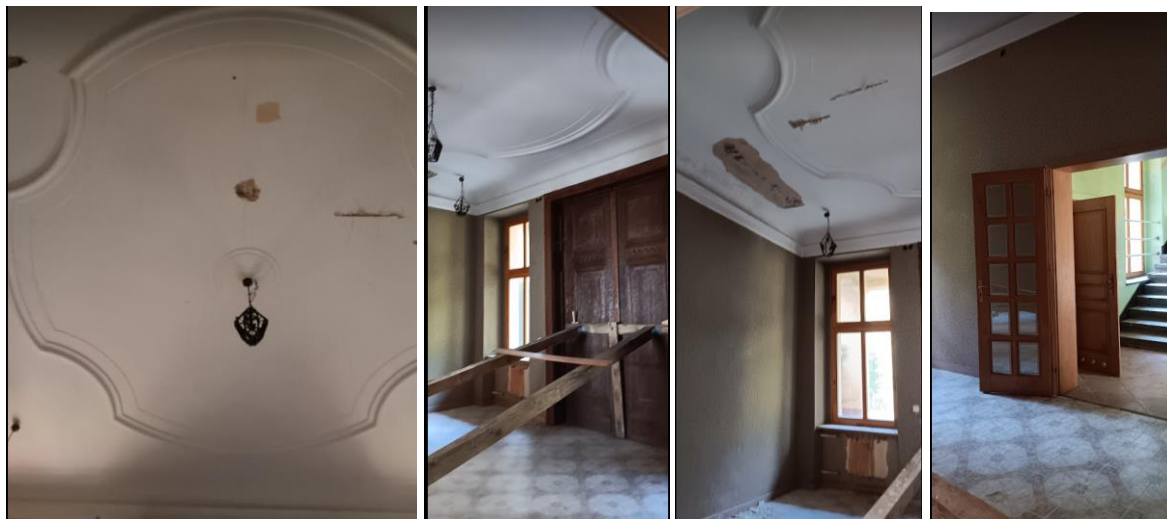
*Hol wejściowy zachowaną sztukatorską dekoracją sufitu.*

Na sufitach pomieszczeń parteru zachowały się sztukaterie. Pokryte są wieloma nawarstwieniami farb, miejscami uszkodzone – na skutek zawilgocenia odpadły partie tynku.

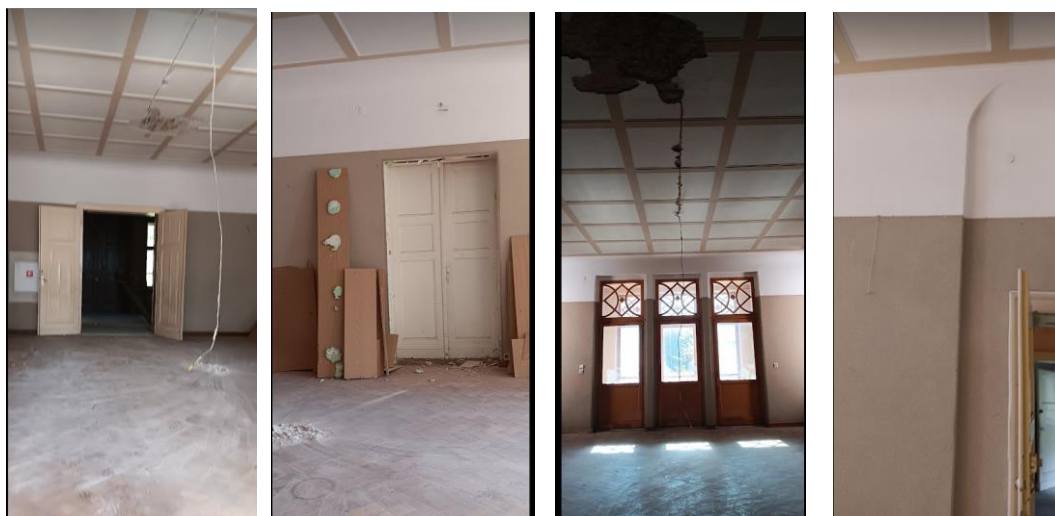
*Duża sala z przejściem na werandę od strony południowej i zachowaną sztukatorską dekoracją sufitu w postaci kasetonów*

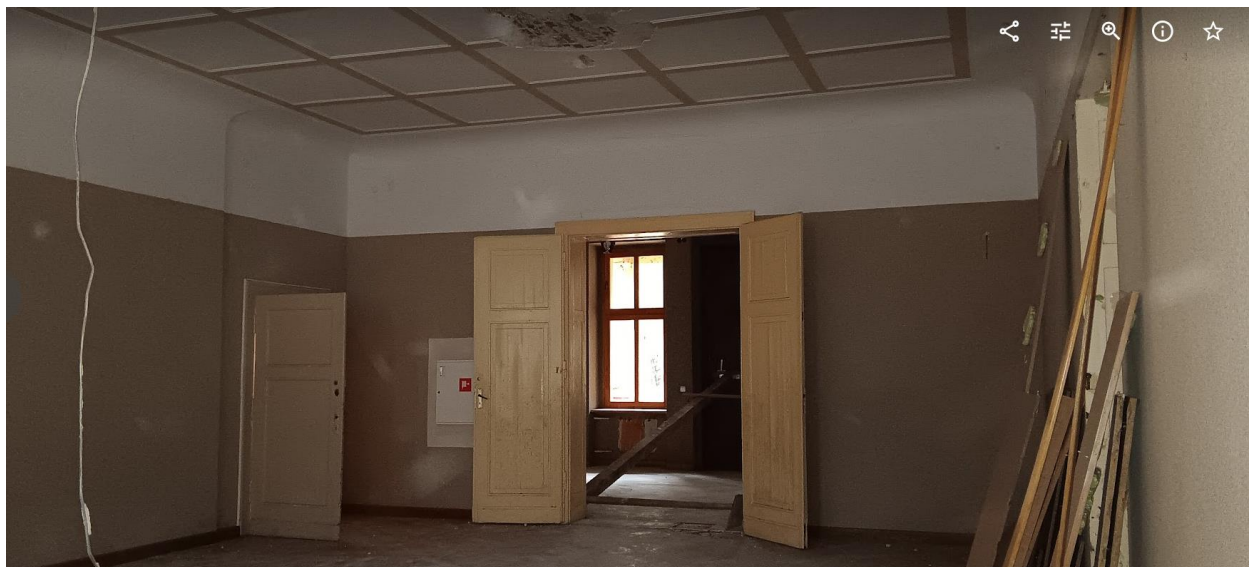
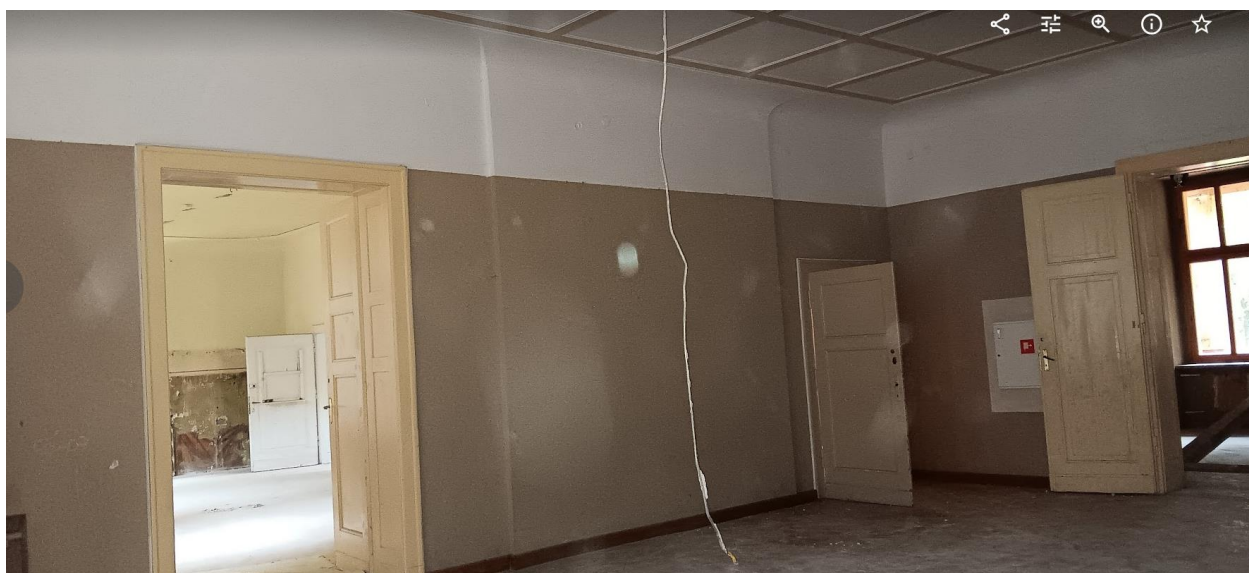
*Duża sala z przejściem na werandę od strony południowej i zachowaną sztukatorską dekoracją sufitu w postaci kasetonów*

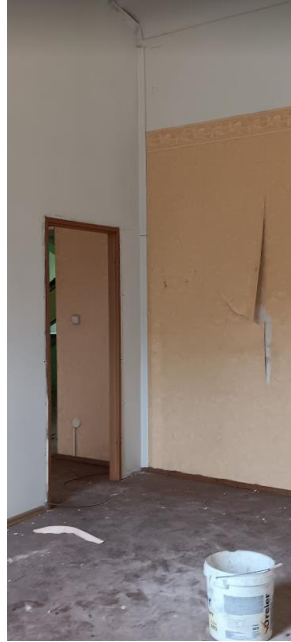
*Pomieszczenie w narożniku południowo wschodnim zostało wtórnie podzielone na dwa mniejsze. Zachowana dekoracja sztukatorska sufitu została przecięta wtórną ścianką działową.*

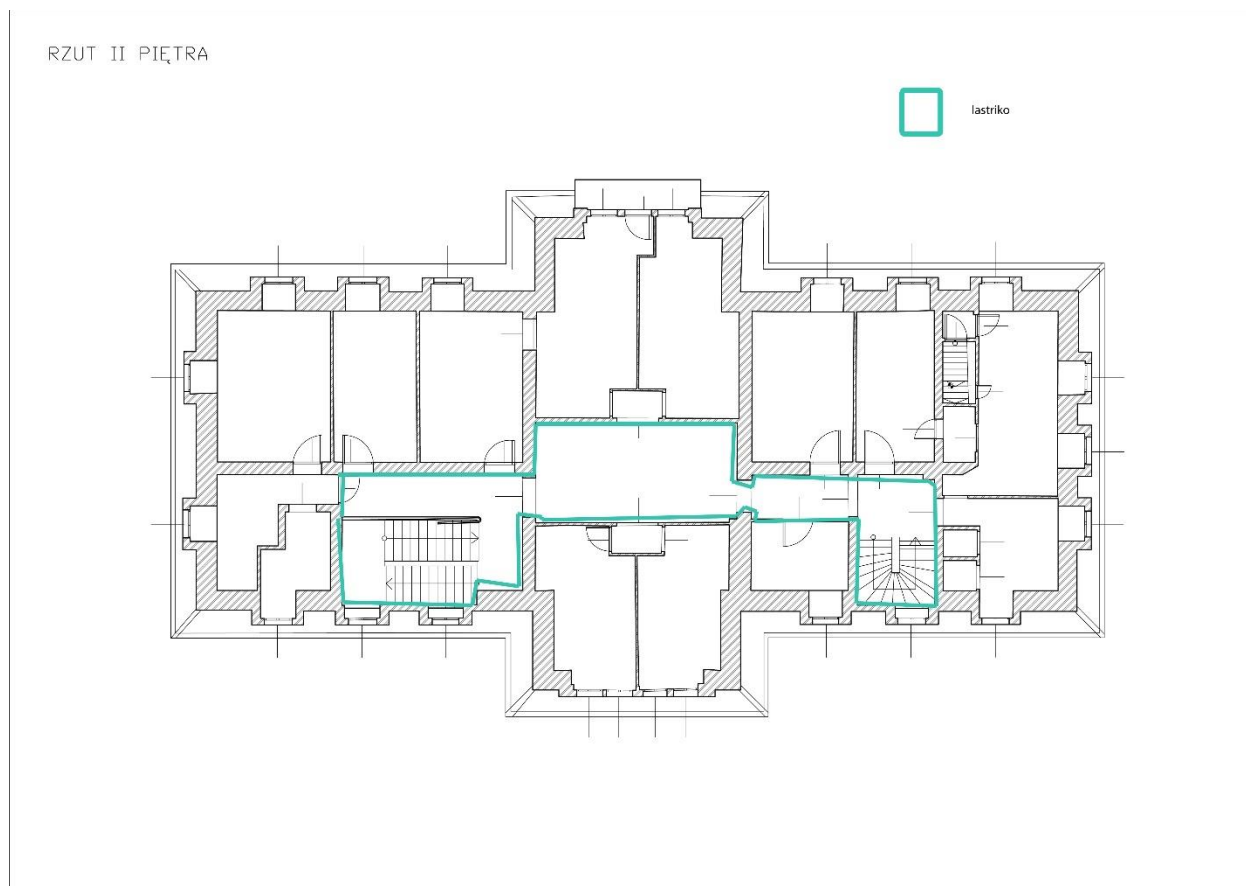
Zachowany częściowo układ pomieszczeń ( wprowadzone wtórne podziały ścianami działowymi) , lastriko w części komunikacyjnej. W wykonanych wyrywkowo badaniach stratygraficznych ścian nie stwierdzono warstw opracowania kolorystycznego o wartości dokumentacyjnej lub estetycznej.

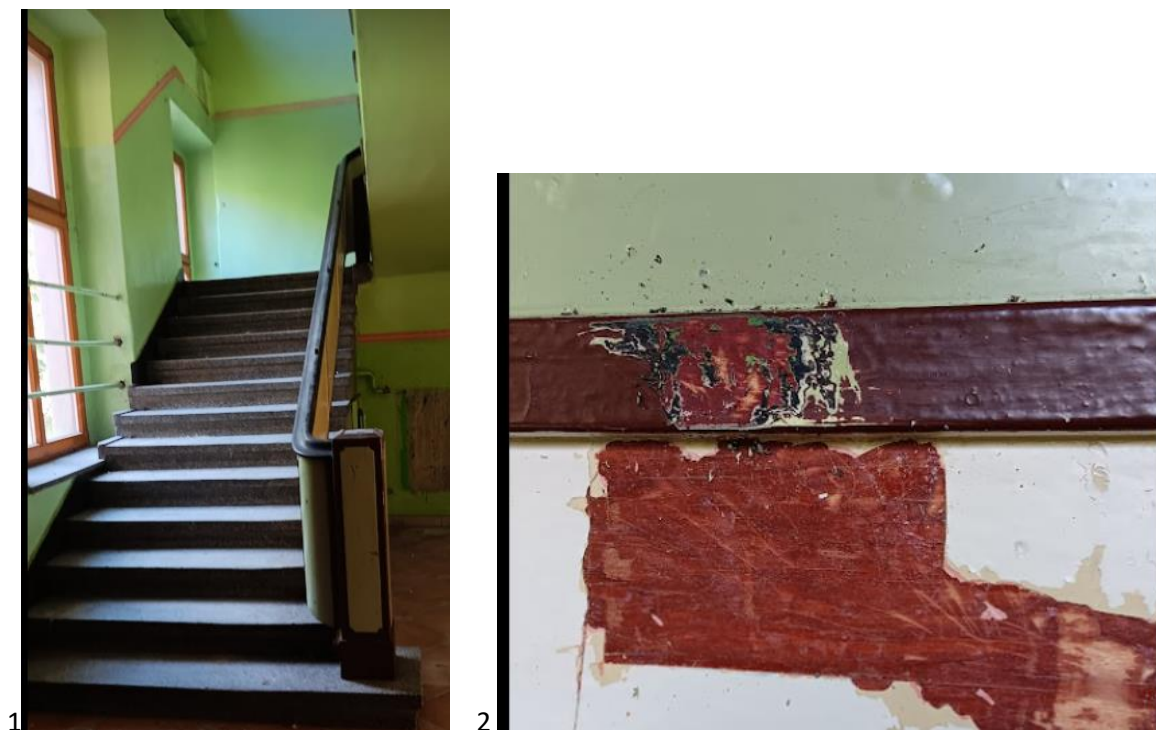
Główna klatka schodowa ( 1) oraz detal balustrady z odkrywką , pokazującą historyczną kolorystykę.

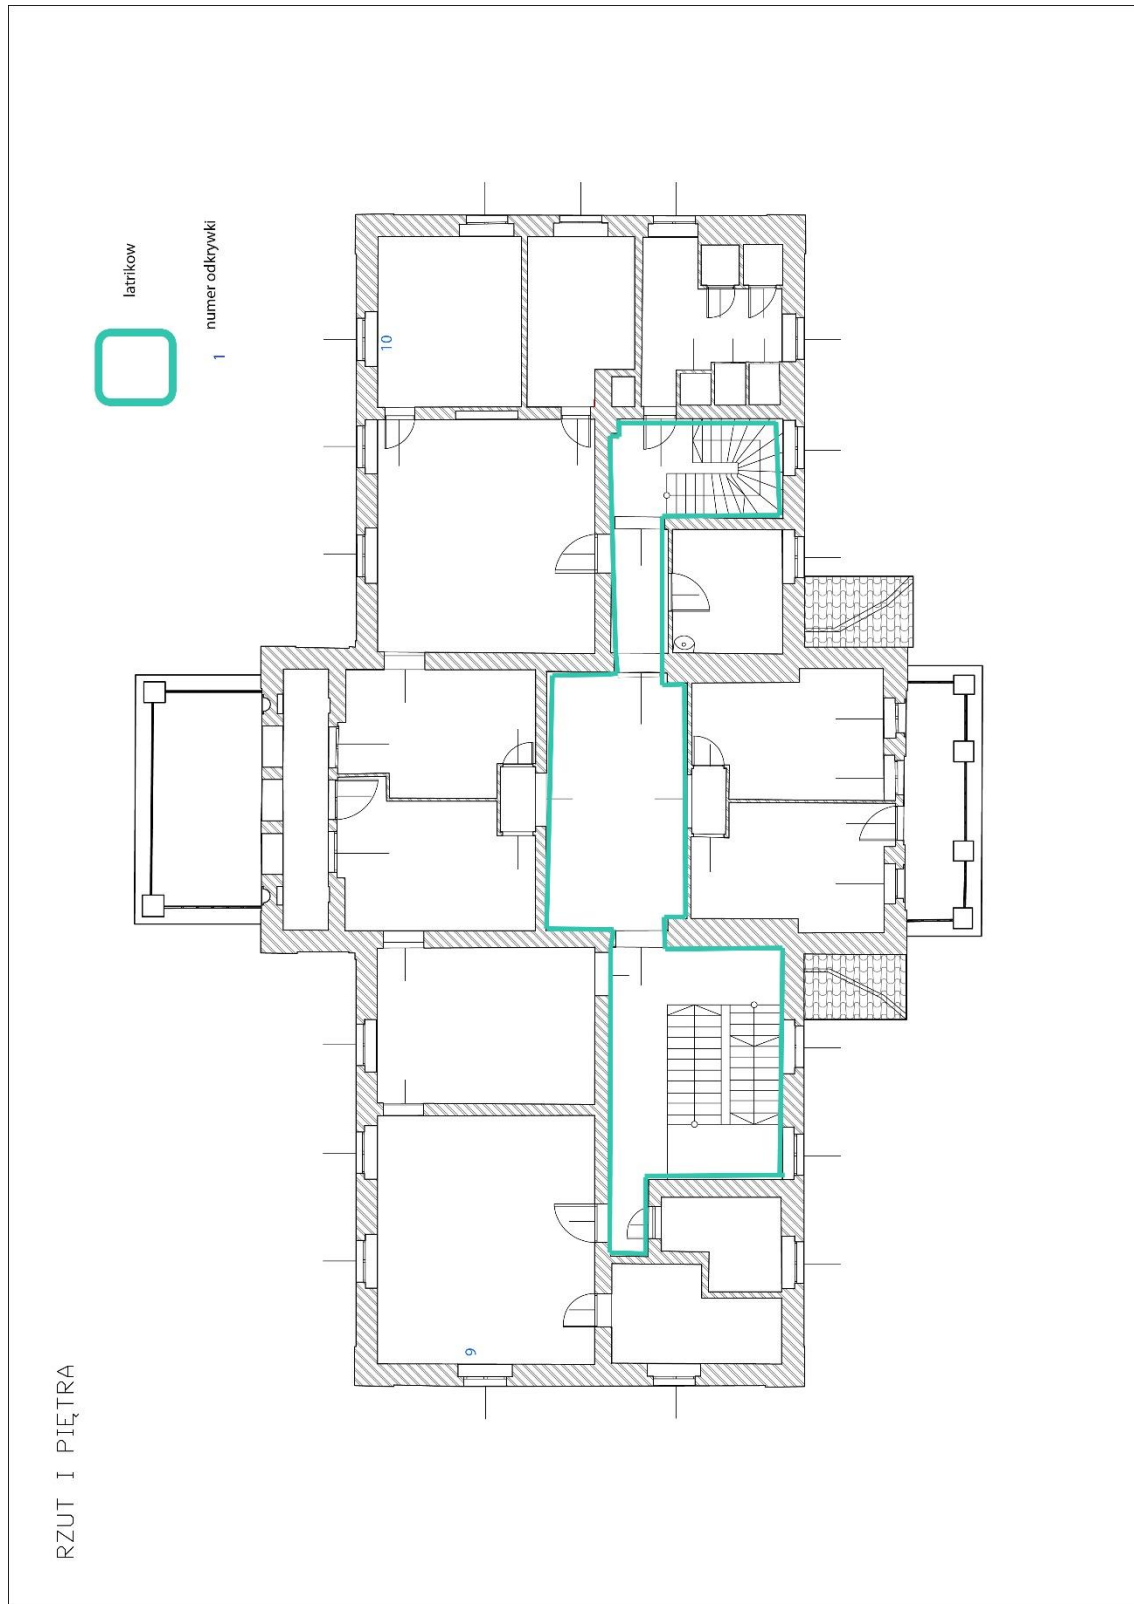
Zachowany częściowo układ pomieszczeń ( wprowadzone wtórne podziały ścianami działowymi) , lastriko w części komunikacyjnej. W wykonanych wyrywkowo badaniach stratygraficznych ścian nie stwierdzono warstw opracowania kolorystycznego o wartości dokumentacyjnej lub estetycznej.

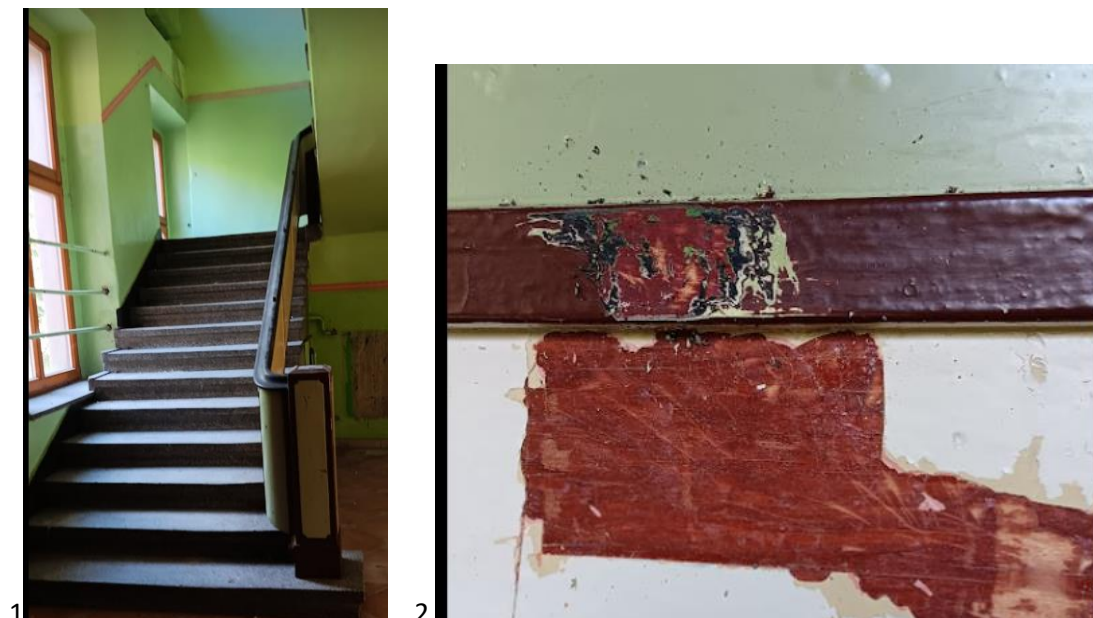
Główna klatka schodowa ( 1) oraz detal balustrady z odkrywką , pokazującą historyczną kolorystykę.

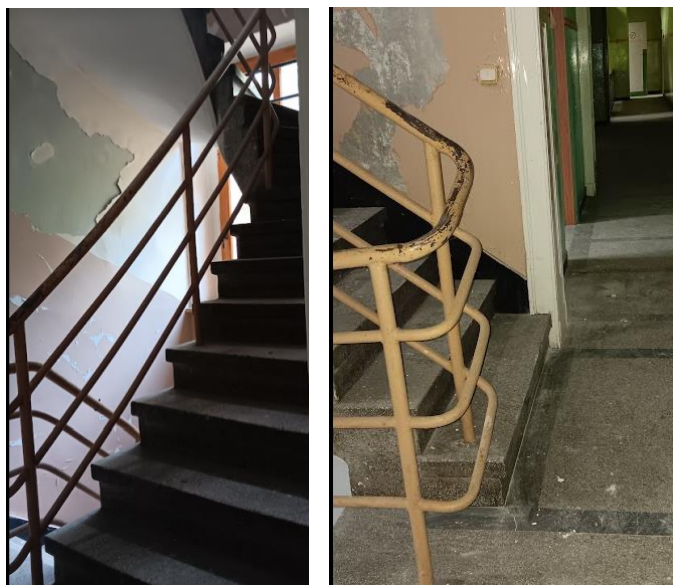
Stopnie z lastrika, balustrada metalowa, z zamkniętego profilu okrągłego, wielokrotnie malowana farbami olejnymi.
