Ekspertyza techniczna

Budynek mieszkalny wielorodzinny

Giżycko ul. 1-dyw. im. T. Kościuszki 2

## **Ekspertyza techniczna**

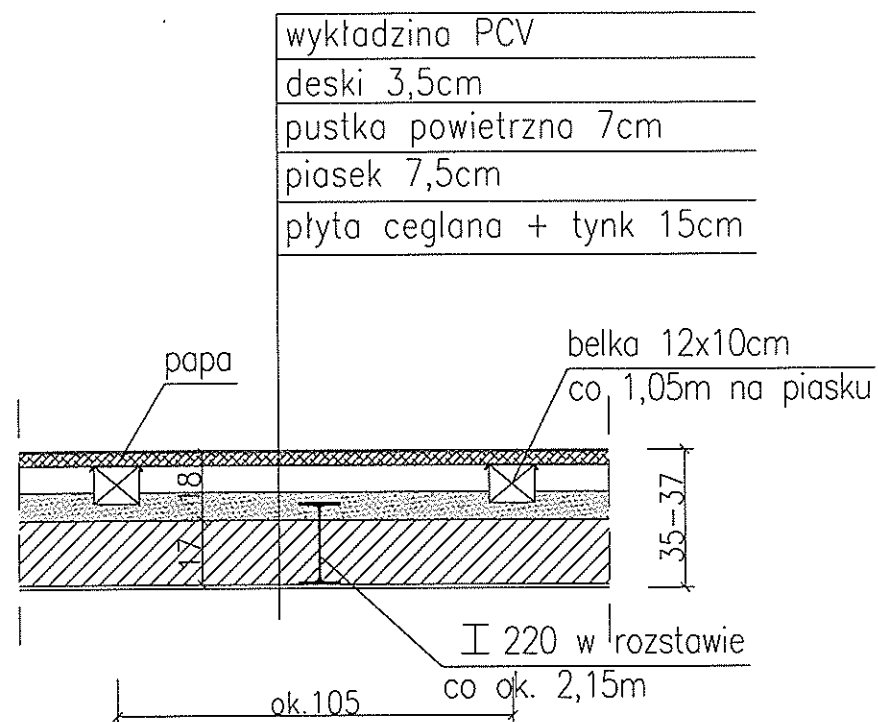
# "1" STROP NAD PIWNICĄ

dla belek stropu obciążonego ściankami działowymi  
 $L=5,90m + 0,25=6,15m$   $q=1,10*6,15=6,77kN/m$   
 $M=0,125*6,15^2*6,77=31,98kNm$   $Q=6,77*6,15*0,5=20,82kN$   
na podstawie odkrywki stwierdzono przekrój belki 20/23cm  
 $W_x=1763cm^3$   $J_x=20278cm^4$  drewno określono w klasie C 27  
wsp. poprawkowy na korozję drewna przyjęto 0,80  
 $f_{myd}=27*0,8/1,3=16,61MPa$

| KOSZTORYS SZACUNKOWY | | | | | |
|---|---|---|---|---|---|
| 7. | Wzmocnienie stropów drewnianych belkami stalowymi z zabezpieczeniem antykorozyjnym | kg | 3580 | 11,1 | 39738 |
