Temat pracy : **EKSPERTYZA CIEPLNO-WILGOTNOŚCIOWA**

**DOT.: PRZYCZYN ZAWILGOCEŃ**

**BUDYNEK MIESZKALNY**

**ul. I Dywizji Im.T. Kościuszki 2; 11-500 Giżycko**

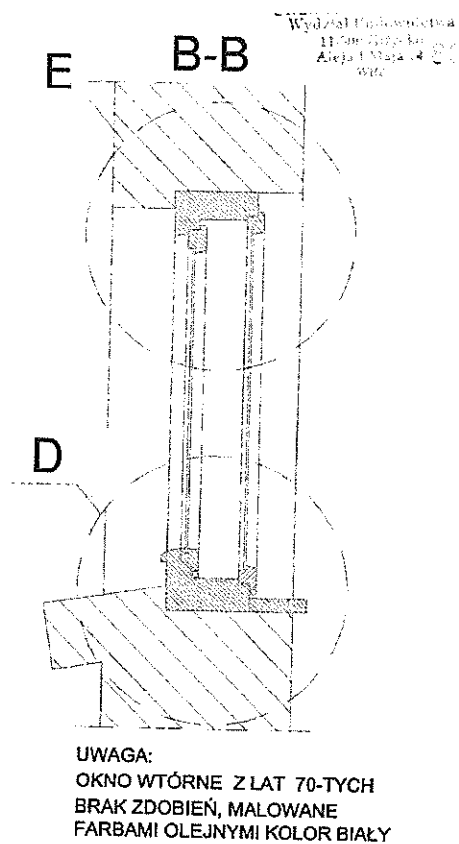
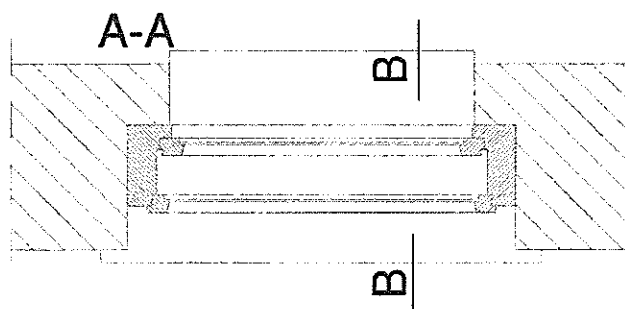
Na rysunkach architektonicznych pokazano docieplenie ościeży okiennych jedynie pionowych płytami grubości 3cm. Nie przewidziano docieplenia ościeży poziomych od góry. Natomiast pokazano również docieplenie nadproży okiennych lecz tylko płaszczyzn pionowych.

Na szczegółach okien nie pokazano docieplenia. Zaprojektowano okna jak niżej:

- Pasy szerokości 50cm wokół otworów okiennych. Na ościeżach zewnętrznych dopasować grubość styropianu do ram okiennych.
- Pasy poziome szerokości co najmniej 50 cm na poziomach stropów nad wszystkimi kondygnacjami oraz na poziomie spoczników klatek schodowych.
