# **RAPORT**

## **z inspekcji TV studni głębinowej nr 1/79 na komunalnym ujęciu wód podziemnych w miejscowości Zeńbok**

Miejscowość - **Zeńbok** (dz. nr 436/2 obr. 0006)  
Gmina - **Regimin**  
Powiat - **ciechanowski**  
Województwo - **mazowieckie**

**GEOLOG UPRAWNIONY**  
mgr inż. Dominik A. WOLSKI  
Nr upr. geologicznych  
III - 0654, V - 1951

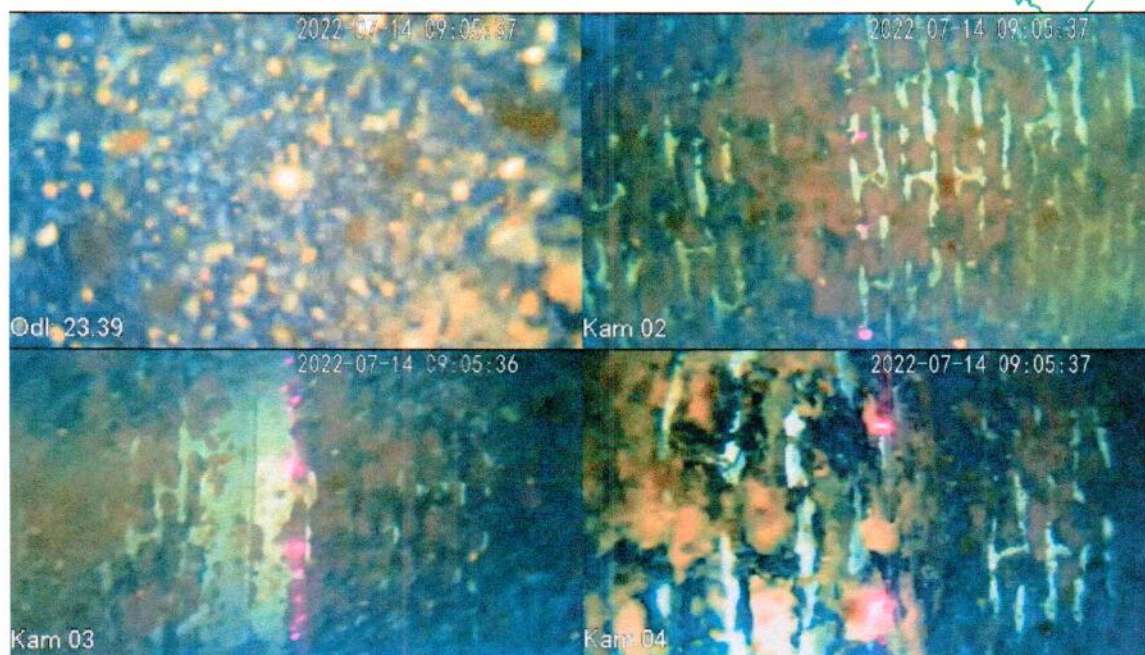
**Na głębokości 23,1 m występuje katastrofalne uszkodzenie kolumny filtracyjnej (wepchnięcie filtra do środka, wraz z jego pęknięciem), powodujące piaszczenie, a w efekcie końcowym doprowadzi do zasypania się studni.**
