# DOKUMENTACJA KONSERWATORSKA

## *BADAŃ KONSERWATORSKICH STOLARKI DRZWIOWEJ ORAZ AMBONY*

### *Z KOŚCIOŁA PW. ŚW. JAKUBA APOSTOŁA W STAWIGUDZIE*

Olsztyn, 2024 rok

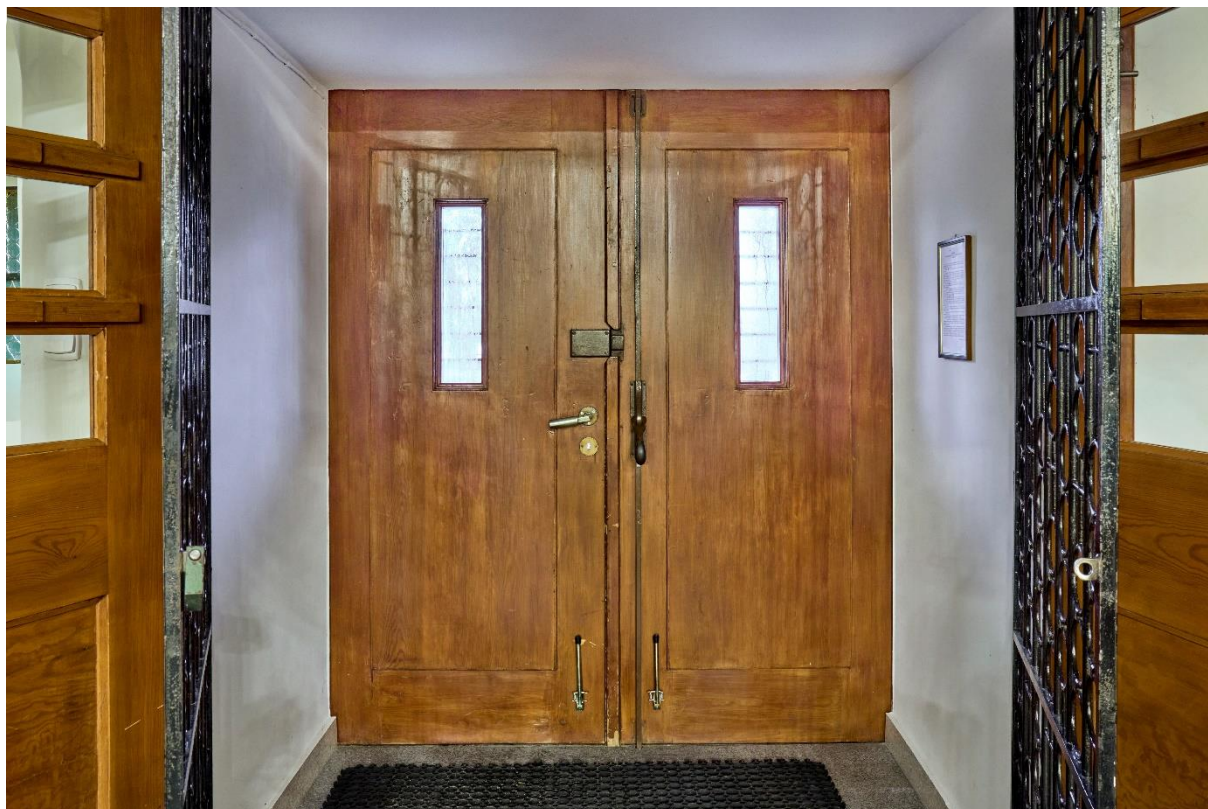
**Fot. 3.** Główne drzwi wejściowe – widok od strony wnętrza.

Na zewnętrznej powierzchni drzwi wejściowych powłoka malarska (lakierobejca) jest na znacznym obszarze przetarta, przede wszystkim w dolnej części skrzydeł. W wielu miejscach obserwować można płytkie, powierzchniowe uszkodzenia mechaniczne. Na dole, poniżej

ozdobnych listew widoczne są także zacieki, które mogły powstać podczas malowania lub drobnych napraw. Uszkodzona jest listwa przymykowa oraz deska cokołowa. Dolna część ościeżnicy jest zdegradowana przez szkodniki. Kraty zostały podczas odnawiania drzwi przymocowane krzyżkowymi wkrętami (co jest datujące – taki rodzaj wkrętów stosowany jest od czasu upowszechnienia się wkrętarek akumulatorowych, a więc od lat 90. XX w.) Metal nie dbale pomalowano lakierobejcą. Obecnie na powierzchni widoczne są przebarwienia i zacieki. Od strony wnętrza ubytki powłoki widoczne są przede wszystkim na dole, przy posadzce. Podczas użytkowania powstały drobne, powierzchniowe uszkodzenia mechaniczne. Klamka jest oryginalna, natomiast szyld zapewne wtórny – na drewnie widoczny jest odcisk większego, niewykluczone, że analogicznego do zachowanego poniżej, który przymocowany został wkrętami szczelinowymi, a więc stosowanymi przed upowszechnieniem się krzyżowych (krzyżkowe mocują wtórny szyld przy klamce).

1. Demontaż skrzydeł oraz elementów ślusarskich (szyldów i klamek) oraz krat.
2. Usunięcie lakierobejcy – mechaniczne, za pomocą szlifierki.
3. Uzupełnienie ubytków drewna flekami z wysezonowanego drewna analogicznego gatunku.
4. Wypełnienie otworków po owadach drewnianymi patyczkami (np. wykalczkami).
5. Chemiczne oczyszczenie elementów metalowych z zabrudzeń.
6. Zabezpieczenie krat powłoką antykorozyjną w kolorze grafitowym. Montaż tradycyjnymi, szczelinowymi wkrętami.
7. Zabezpieczenie powierzchni drewna półtransparentną powłoką w kolorze zbliżonym do odcienia pierwotnego: **NCS S 3060-Y70R** i **S 3560-Y70R** (np. lakierobejcą).
8. Montaż szyldów z zastosowaniem wkrętów szczelinowych.
9. Montaż drzwi w kościele

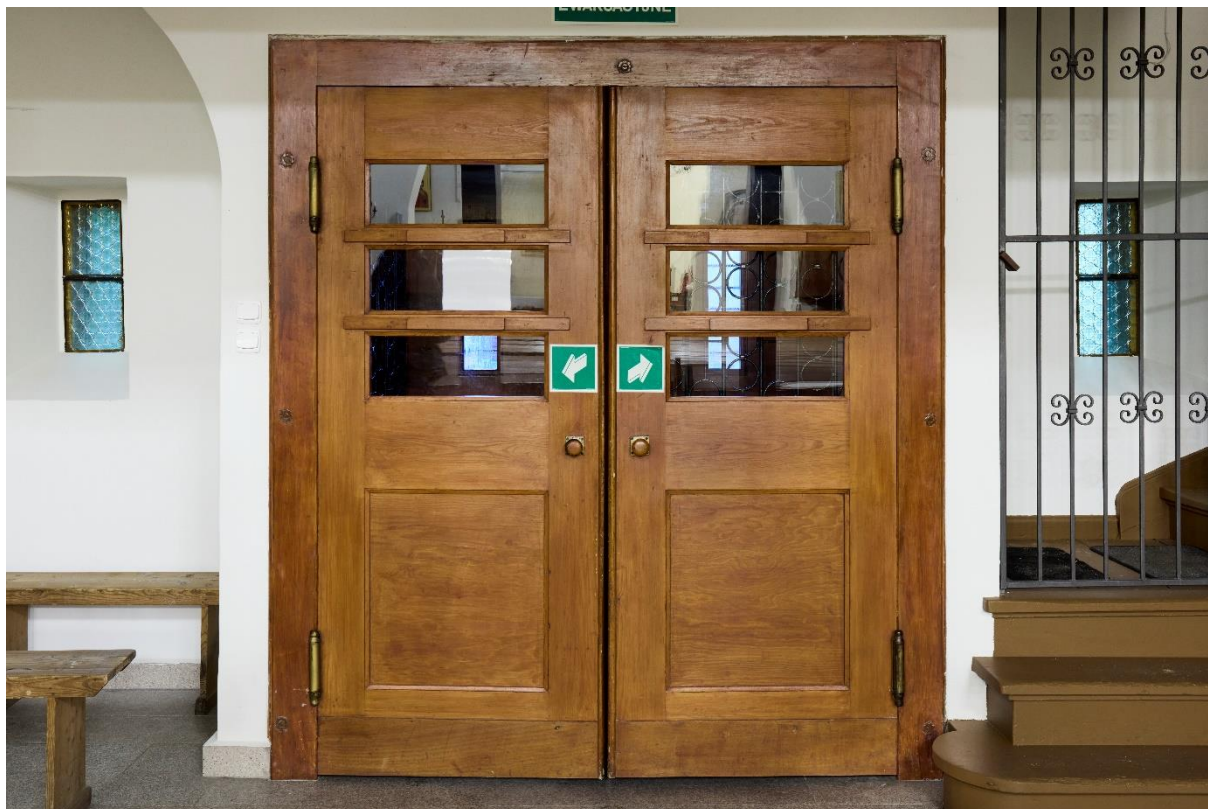
**Fot 7.** Drzwi wahadłowe – widok od strony wnętrza.

Drzwi wahadłowe oddzielające kruchtę od nawy opracowane są w sposób analogiczny do drzwi zewnętrznych. Na skrzydłach w sąsiedztwie krawędzi widoczne są liczne, drobne uszkodzenia mechaniczne powstałe podczas wieloletniego użytkowania. Zauważalna jest nierównomierna kolorystyka – ościeżnica jest nieco ciemniejsza co może być efektem niedokładnego oczyszczenia. Skrzydła zapewne oczyszczano w stolarni, ościeżnicę na miejscu. W pobliżu zawiasów widoczne są zarysowania – metalowe elementy utrudniały prowadzenie materiału ściernego wzdłuż słoików, być może także zastosowano zbyt gruby papier ścierny. Na bocznych krawędziach skrzydeł oraz półwałkach przylegających do ościeżnicy zachowały się nieusunięte relikty mazerunku. Miejscowo na powierzchni widoczne są zabrudzenia i zachłapania powstałe podczas remontów.

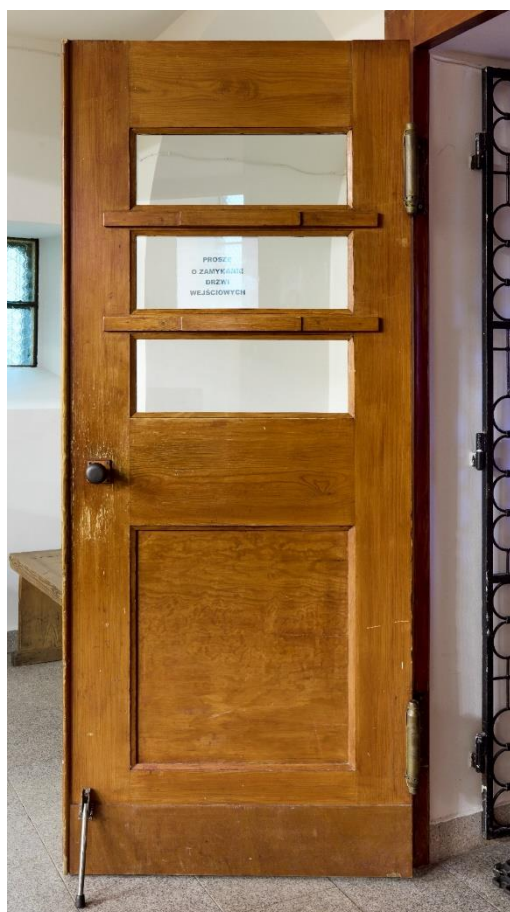
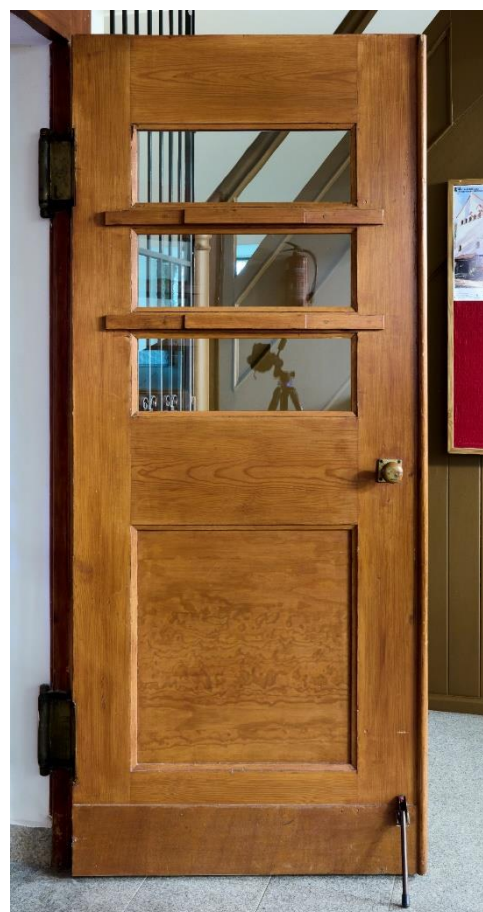
**Fot. 8, 9.** Skrzydła drzwi wahadłowych od strony przedsionka (sfotografowane po otwarciu).

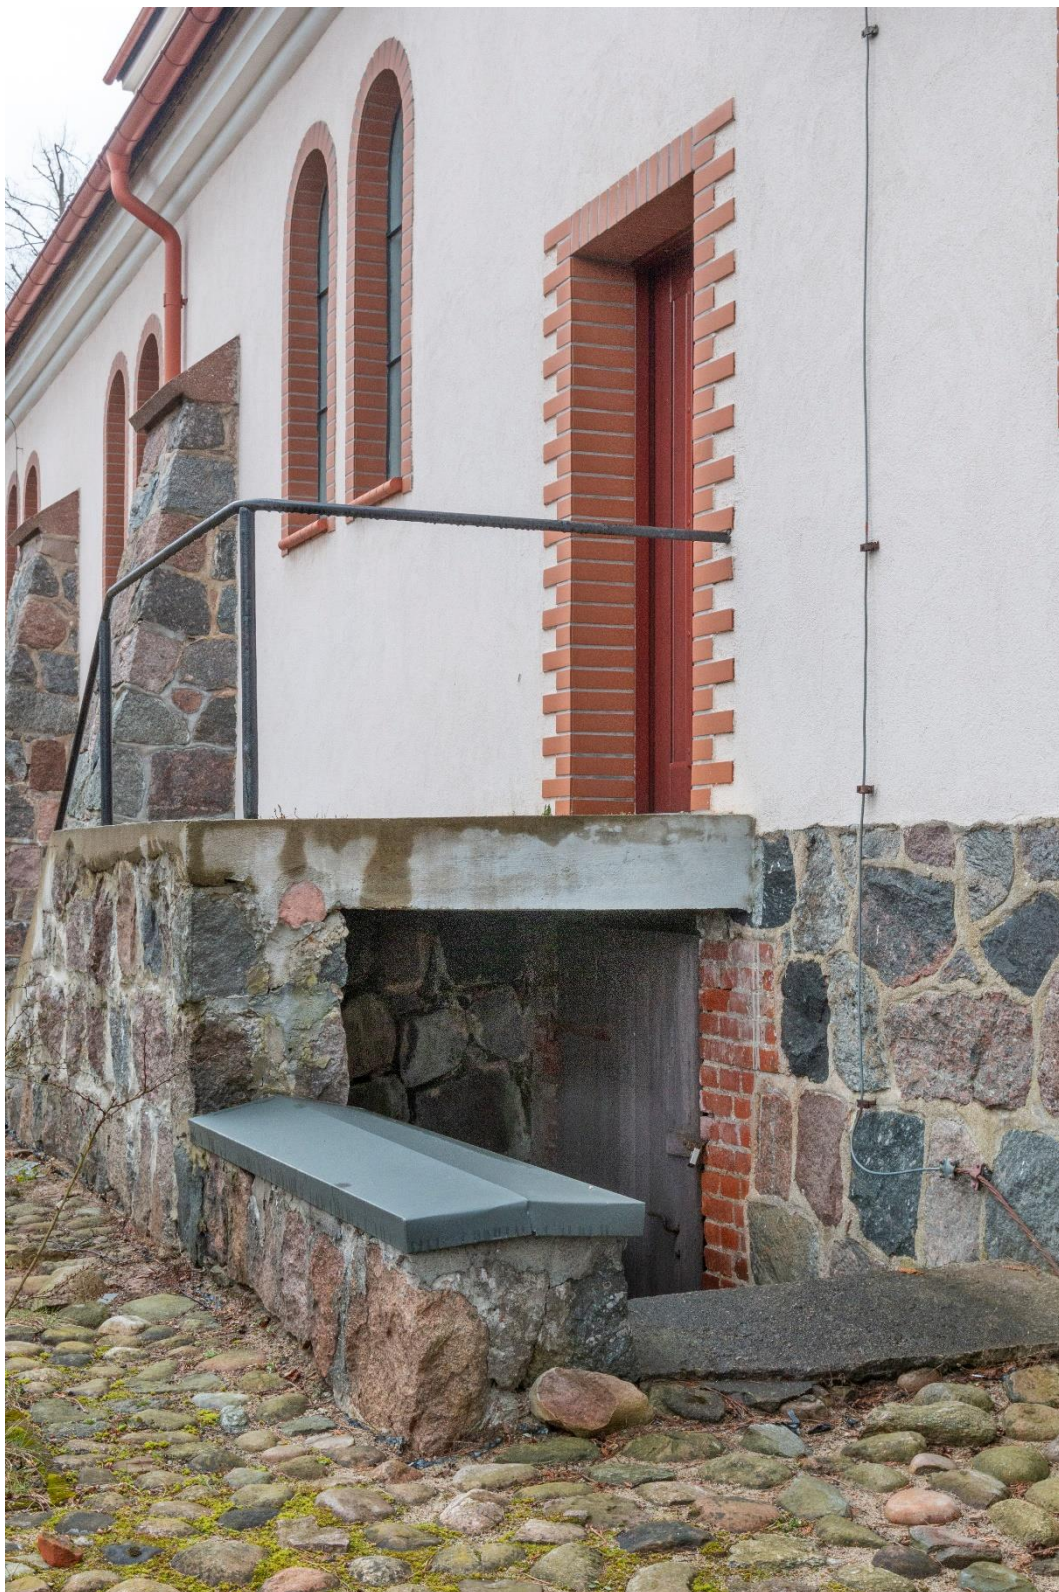
**Fot. 21.** Drzwi w bocznych wejściach do kościoła wymieniono. Zachowane są jedynie deskowe-listwowe drzwi prowadzące do piwnicy.

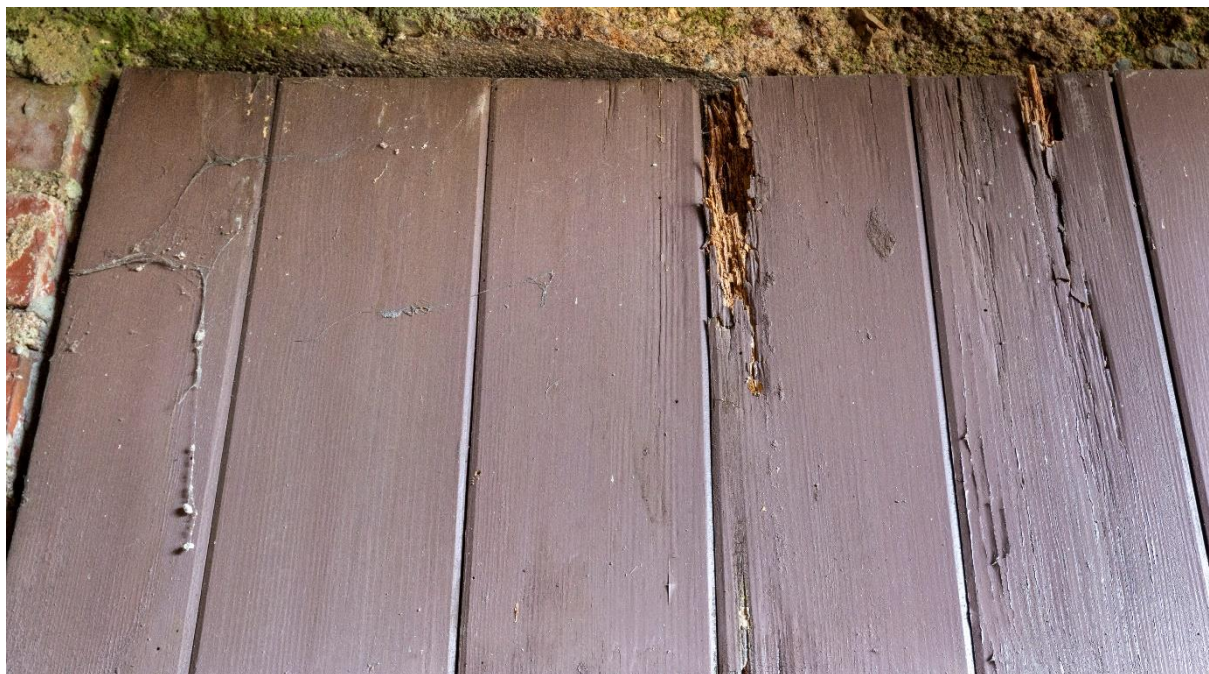
**Fot. 23.** Górna część skrzydła drzwi do piwnicy.

Drzwi do piwnicy są zniszczone. Drewno jest znacznie zdegradowane, zwłaszcza przy górnej i dolnej krawędzi. Pasowe zawiasy są skorodowane.

Drzwi do piwnicy należy wymienić na nowe, wykonane na wzór istniejących. Zalecane byłoby zachowanie i montaż w nowym skrzydle oryginalnego, puszkowego zamka wraz z prostą klamką. Powierzchnię drewna należy zabezpieczyć powłoką w kolorze analogicznym do zastosowanego na pozostałych drzwiach.

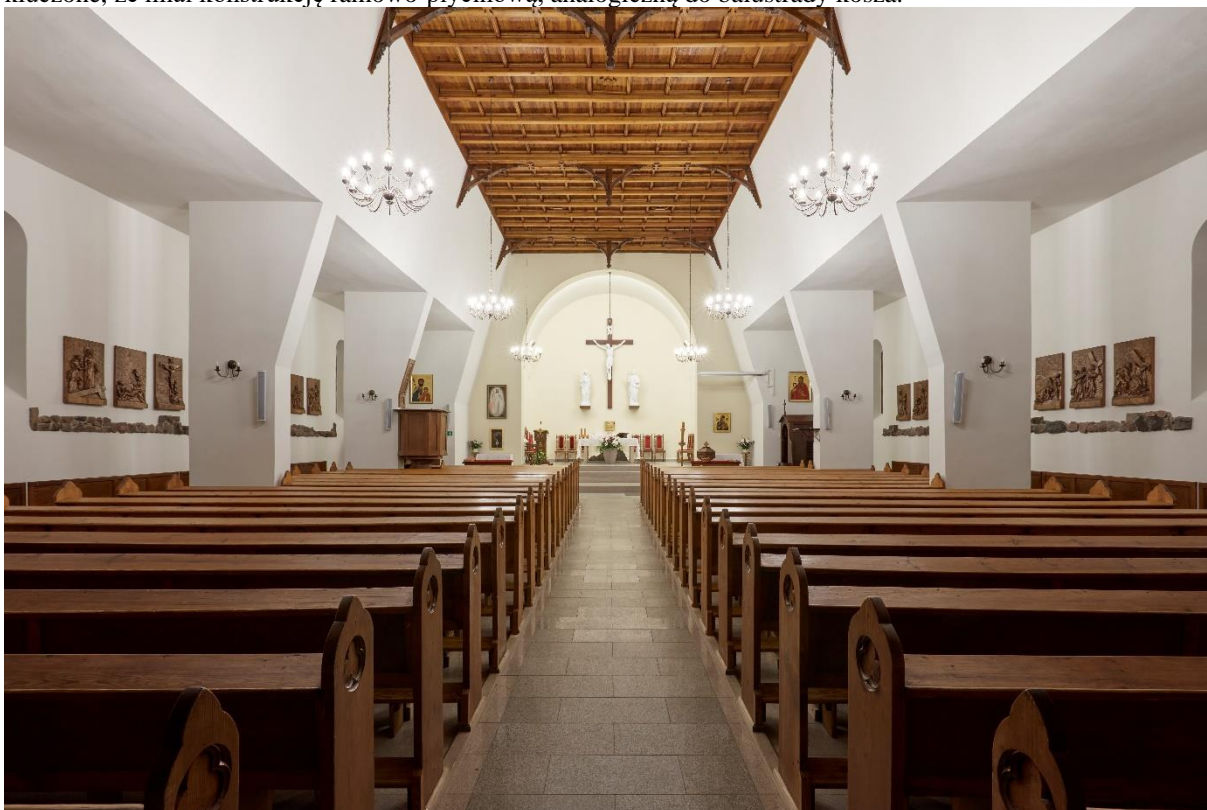
**Fot. 26.** Zbliżone ujęcie wykonane współcześnie (inny kadr wynika z innej ogniskowej obiektywu).

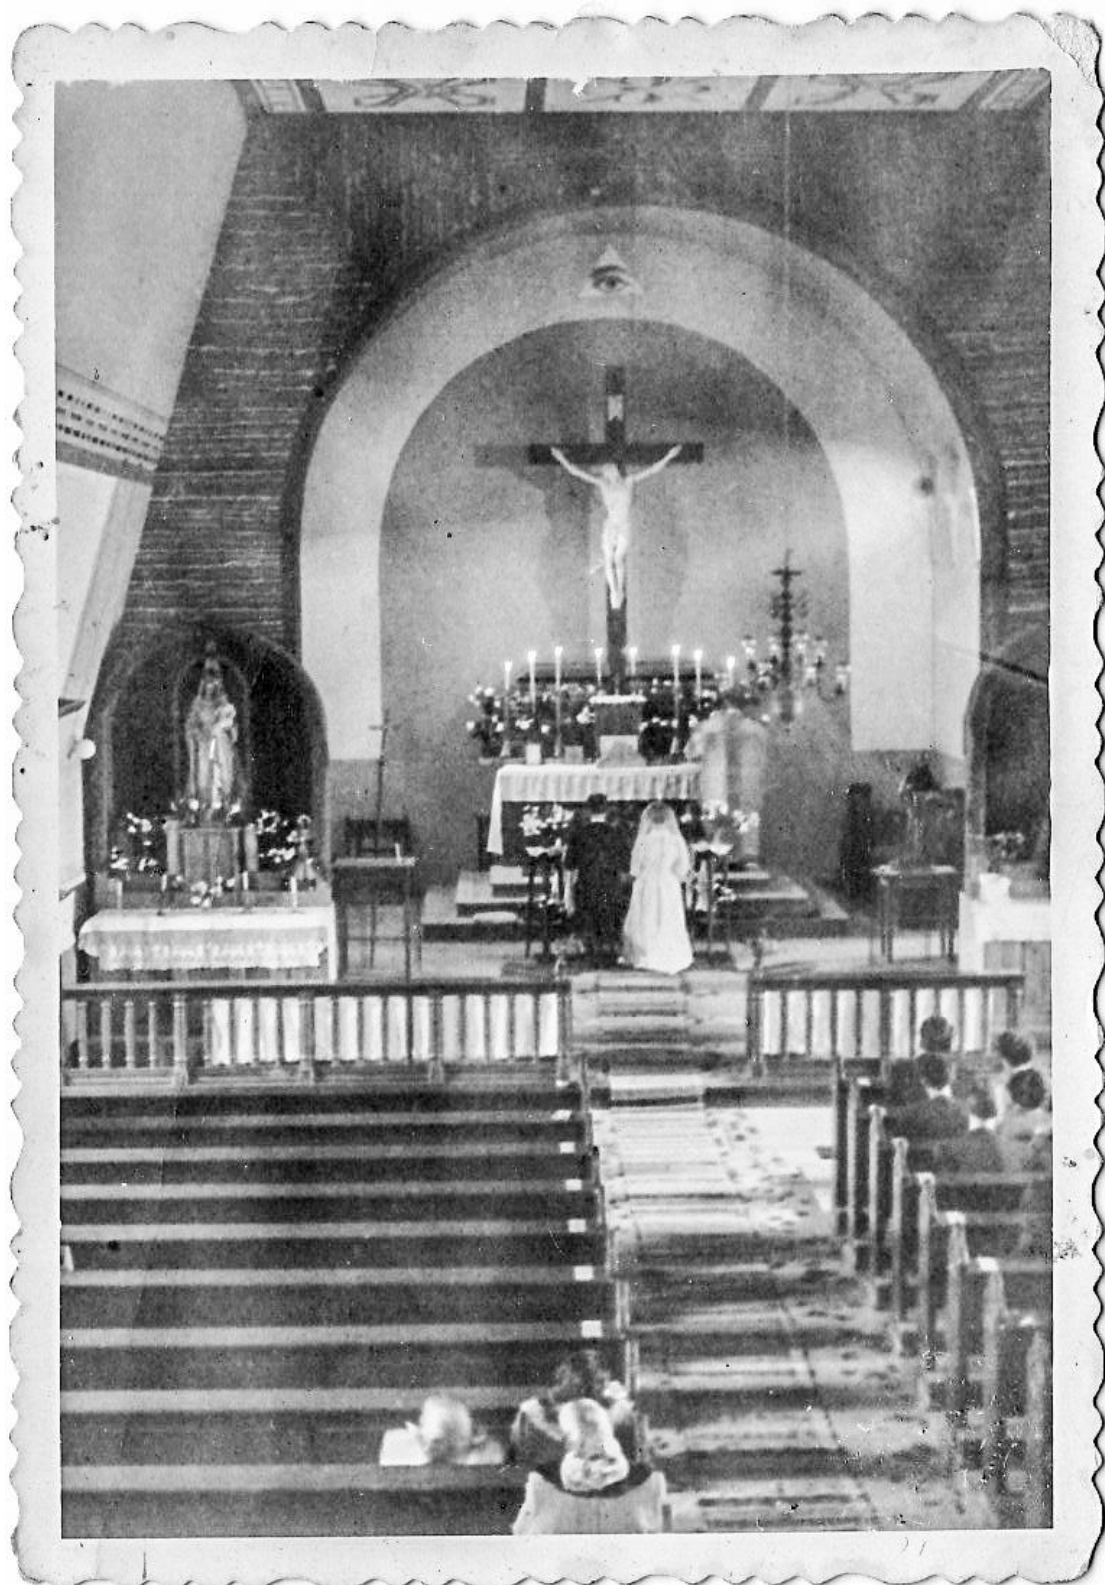
**Fot. 27.** Fotografia wnętrza wykonana podczas ślubu w dniu 20 października 1957 roku. Na zdjęciu umieszczonym na poprzedniej stronie dekoracja malarska prezbiterium jest znacznie bogatsza. W 1957 roku łuk tęczowy ozdobiony był tylko Okiem Opatrzności, nie było scen wokół (a więc najprawdopodobniej – zdjęcie na poprzedniej stronie jest mało czytelne – Nawiedzenia, Ucieczki do Egiptu, Jezusa w świątyni, Ukrzyżowania, Piety i Złożenia do grobu) ani pejzażu na ścianie zamykającej prezbiterium. Trudno jednak ocenić która fotografia jest wcześniejsza, a więc czy tutaj polichromia jest już zamalowana, czy jeszcze nie powstała. Po prawej stronie widoczna krawędź baldachimu.

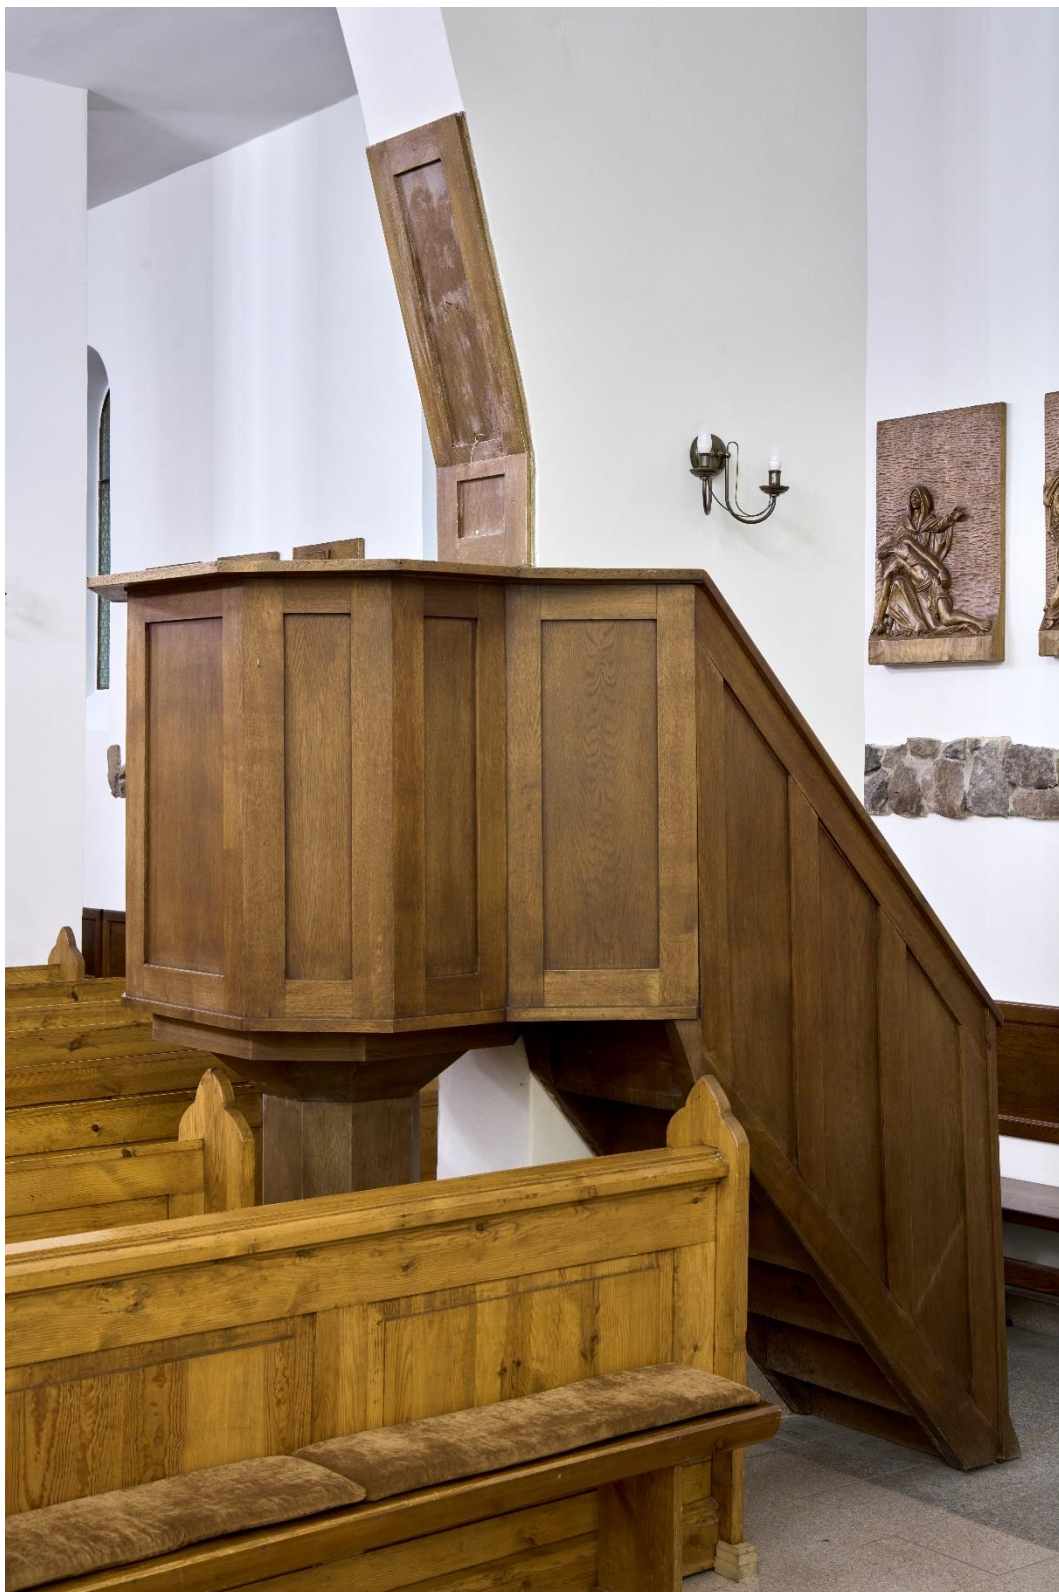
**Fot. 31.** Ambona, widok od strony prezbiterium (południowo-wschodniej).

Ambona jest niekompletna – nie zachował się baldachim. Lakier na powierzchni jest zmatowiały, miejscami całkowicie przetarty (na filarze). Jedną z przyczyn matowienia jest wilgoć kondensacyjna, która gromadzi się na powierzchni ambony zimą i wiosną (na zdjęciach widoczne są zabielenia na zaplecku). Na powierzchniach wewnętrznych widoczne są uszkodzenia mechaniczne powstałe w wyniku wieloletniego użytkowania ambony. Krawędź parapetu z ubytkami i otworkami powstałymi w wyniku mocowania tkanin liturgicznych. Schody wykonano z mniej odpornego drewna sosnowego. Na powierzchni widoczne są otworki charakterystyczne dla żerowania kołatka domowego.

Ambonę należy poddać konserwacji i restauracji, brak jednak podstaw do rekonstrukcji baldachimu. Zachowany korpus ma formę prostego mebla, który mógłby być wykonany współcześnie, jednak w liturgii posoborowej rolę ambony umieszczonej w nawie przejęły tzw. am-
