OBIEKT:	Projekt remontu dachu magazynu przy budynku dworca kolejowego we Wleniu.	CZĘŚĆ KONSTRUKCYJNĄ OPRACOWAŁ mgr inż. Jakub Tomalik
---------	--	---

Projekt konstrukcyjny dotyczący remontu dachu magazynu kolejowego przy budynku dworca we Wleniu.

Przedmiotem opracowania jest wykonanie dokumentacji projektowej remontu dachu budynku zabytkowego obiektu kolejowego – magazyn dworca kolejowego we Wleniu.

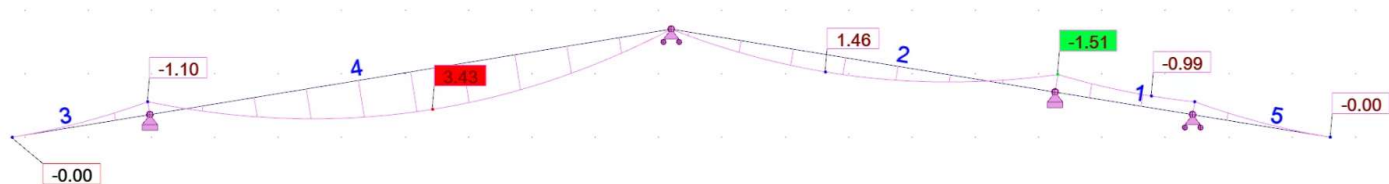
Obliczeniowe momenty zginające krokwie:

Wyniki obliczeń wskazują, że nośność istniejącej konstrukcji jest wystarczająca dla potencjalnych nowych obciążeń. Natomiast ugięcia konstrukcji od obciążeń charakterystycznych są bliskie maksymalnych dopuszczalnych. Dlatego rekomenduje się, żeby nowe elementy były wykonane z drewna co najmniej klasy C27.
