# **EKSPERTYZA TECHNICZNA DLA KONSTRUKCJI I POKRYCIA DACHU BUDYNKU URZĘDU MIEJSKIEGO W ZELOWIE**

Adres obiektu: **dz. nr ewid. 167/28, obr. m. Żelów  
gmina Żelów**

Inwestor: **Gmina Żelów  
z siedzibą: ul. Żeromskiego 23, 97-425 Żelów**

**lipiec 2020 r.**

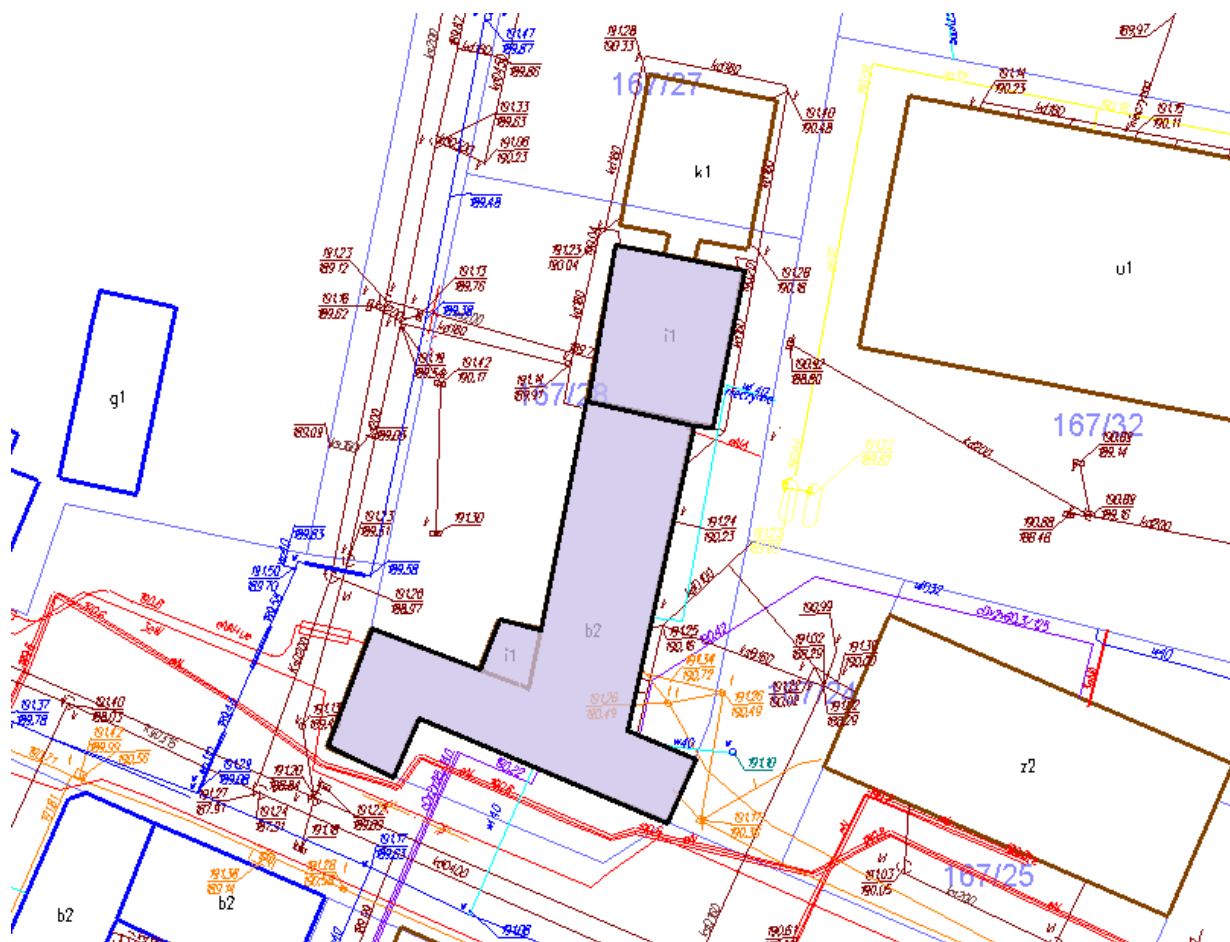
Fot.1 Zakres ekspertyzy i lokalizacja obiektu

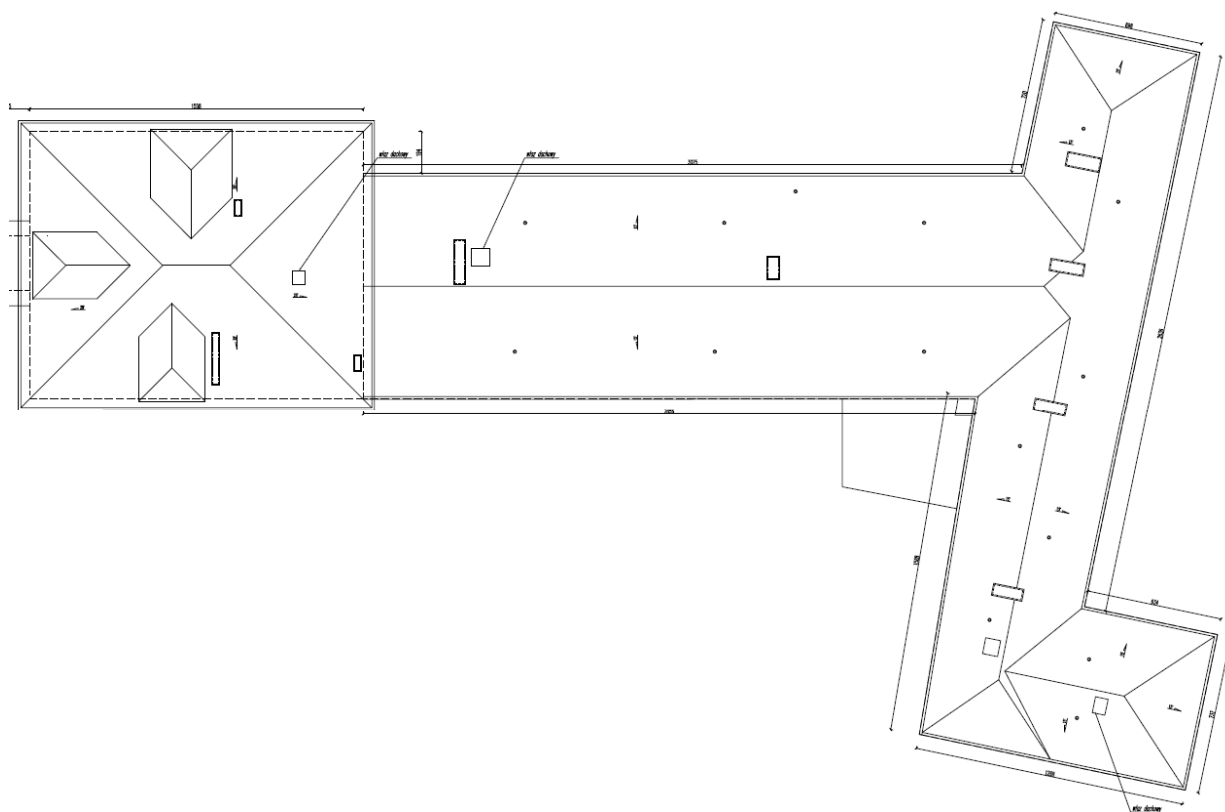
Fot.2 Rzut dachu nad przedmiotową częścią budynku.

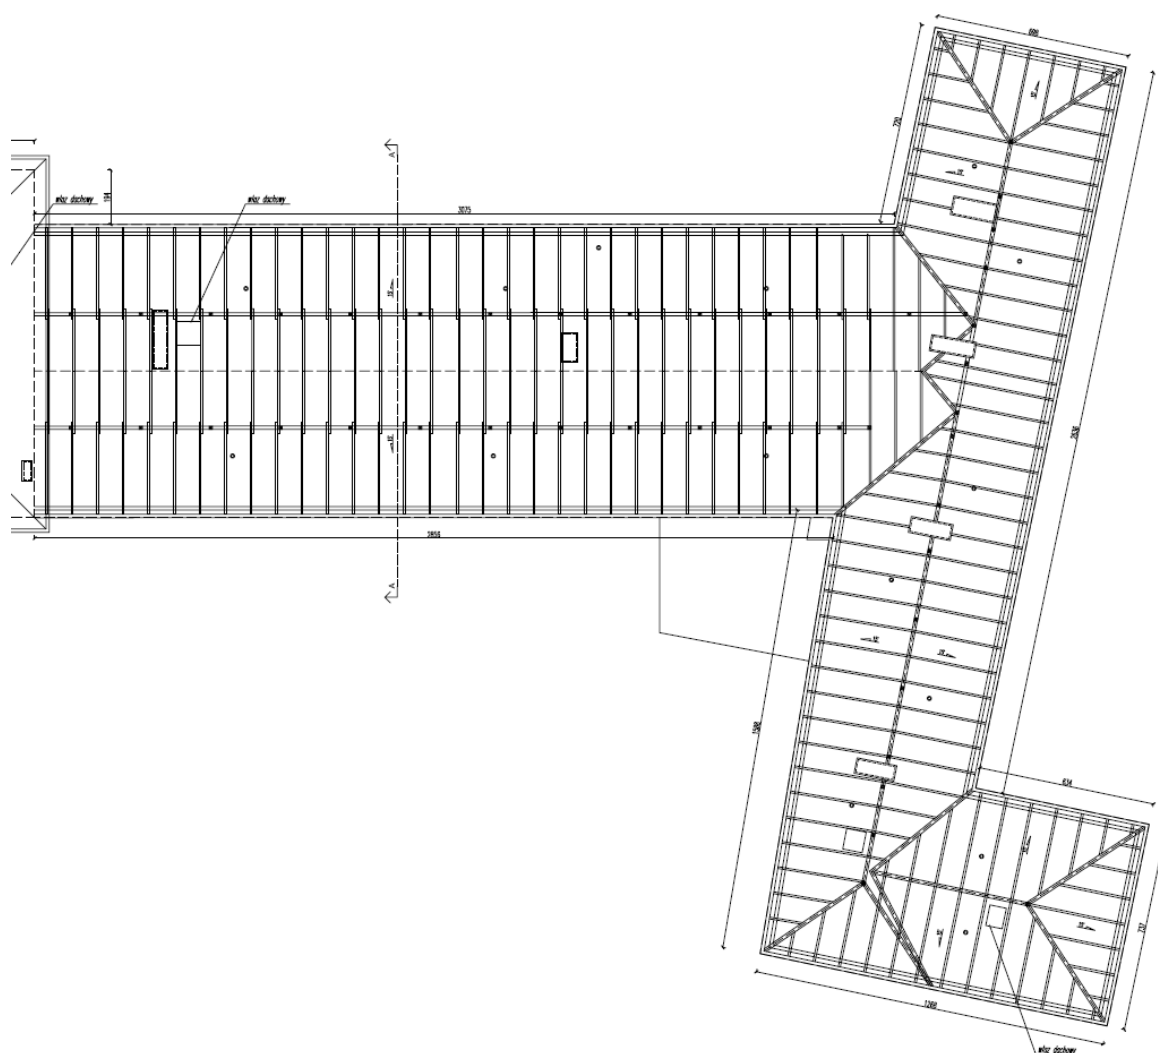
Fot.3 Rzut konstrukcji dachu

Układ konstrukcyjny krokwiowo - płatwiowy jest typowym rozwiązaniem dla przedmiotowej rozpiętości wynoszącej 9,6 m pomiędzy ścianami. Przekroje i rozstawy głównych elementów konstrukcyjnych dobrane są prawidłowo. Zastrzeżenie budzi brak kleszczy w każdym wiązarze głównym, tj. w linii słupów. Należy uznać to za błąd konstrukcyjny prowadzący do niezamierzonego przemieszczenia węzłów i ugięć krokwi na skutek działania sił poziomych rozporowych. Zjawisko to prowadzi do przekroczenia, w wielu miejscach dachu, stanu granicznego użyteczności (SGU), z uwagi na nie spełnienie warunku dopuszczalnej wielkości ugięcia elementów głównych. Należy zaznaczyć, że nie wpływa to bezpośrednio na bezpieczeństwo konstrukcji, ponieważ stan graniczny nośności (SGN) nie zostaje przekroczony.

Przekroczony SGU może powodować odkształcenia połaci dachowej co może prowadzić do rozszczelnienia obróbek dachowych przy elementach sztywnych dachu takich jak kominy lub attyki.

Stan więźby dachowej oceniono na podstawie oględzin makroskopowych. Drewno w wielu miejscach okazuje oznaki butwienia lub zagrzybienia. Drewno poczerniałe, dotknięte sinizną, powodującą utratę klasy wytrzymałości tarcicy. Konstrukcja więźby dachowej wykazuje duże zużycie (najprawdopodobniej wcześniej była niewłaściwie użytkowana – przecieki). Obecnie nie stwierdzono widocznych przecieków pokrycia dachowego.

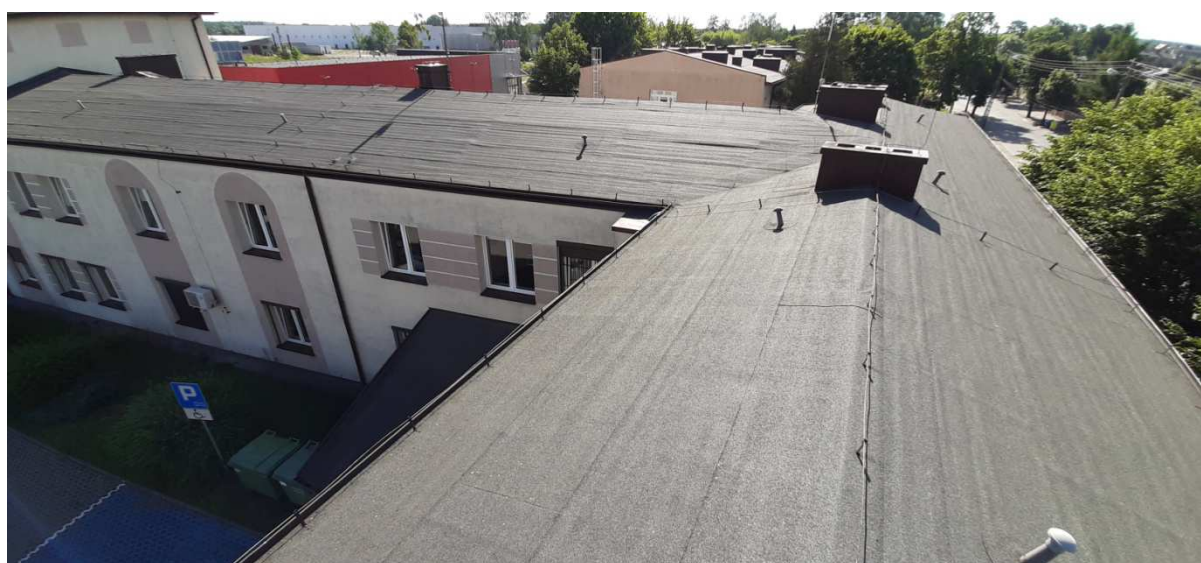
Deskowanie niemal na całej powierzchni okazuje oznaki korozji biologicznej. Drewno poczerniałe, dotknięte sinizną. Pojedyncze deski "klawiszują" między sobą, co wpływa niekorzystnie na estetykę poszycia.

Fot.12 Widok na pokrycie dachowe

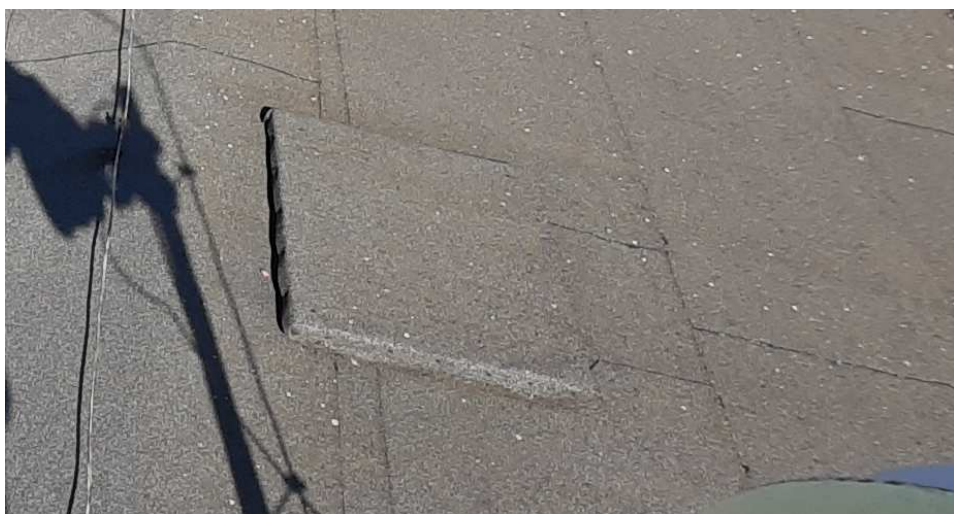
Fot.15 Widok na wyłaz dachowy starego typu

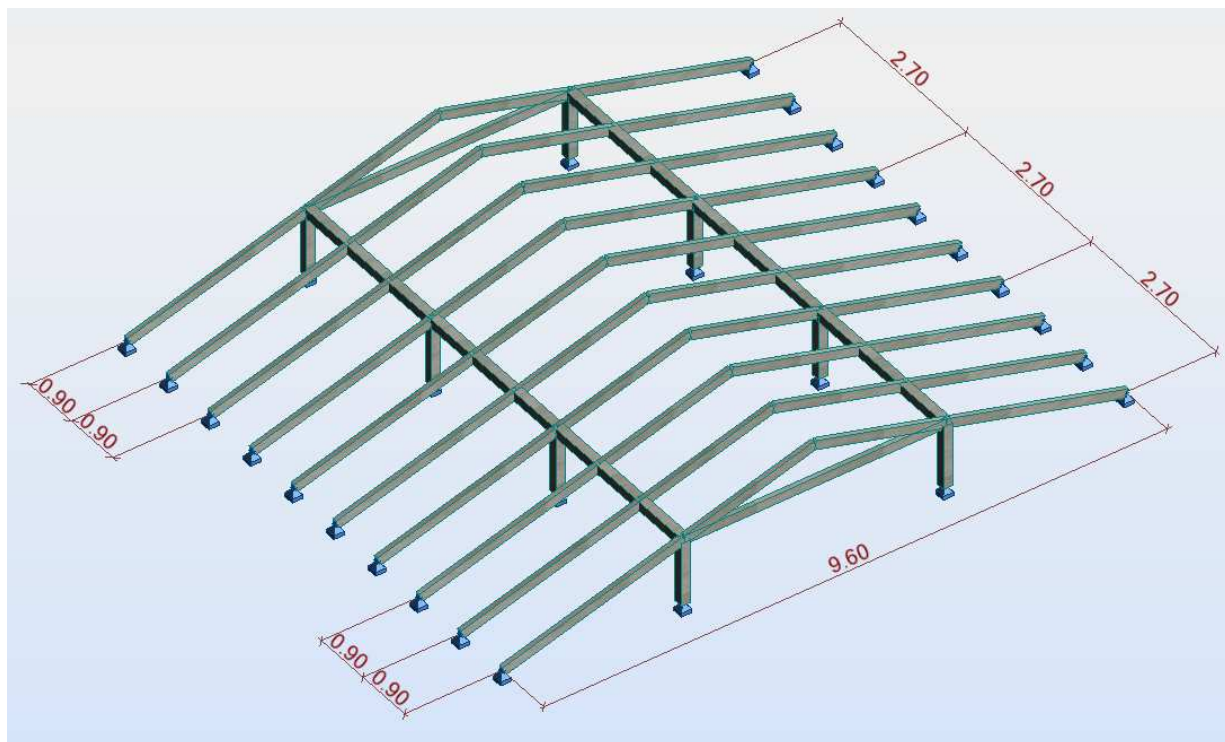
Fot.20 Model obliczeniowy konstrukcji

Analizie poddano układ konstrukcyjny (fot. 20) odpowiadający istniejącemu układowi konstrukcji dachu. Założono klasę drewna na poziomie C14 (14 MPa). Pod uwagę należy wziąć utratę nośności z uwagi na wiek konstrukcji.
