## PROJEKT KONSERWATORSKI DLA ZESPOŁU WITRAŻY Z KOŚCIOŁA PW. TRÓJCY ŚWIĘTEJ W MIKSTACIE

Autor projektu: dr hab. Marcin Czeski

Wagowo, 9.02.2024

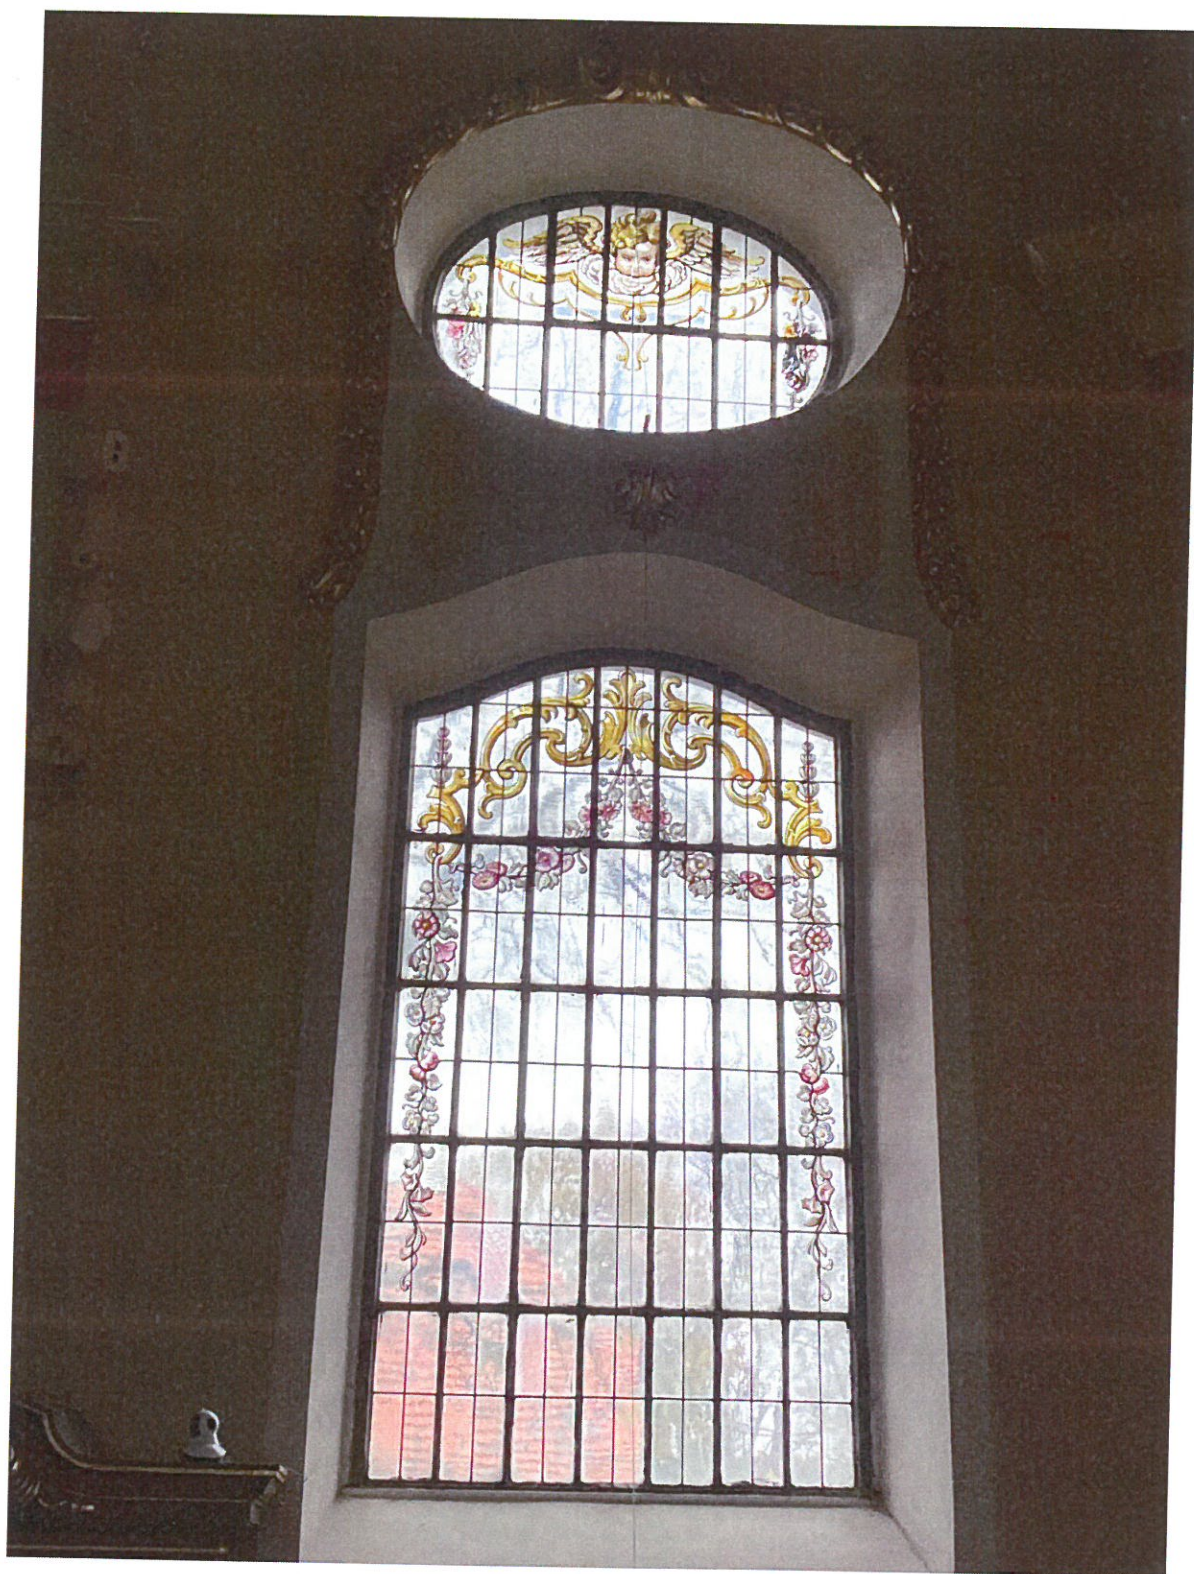
Fot.4. Okno nawy bocznej z dekoracyjnymi przeszklzeniami techniczno-architektonicznymi – widok przed konserwacją i restauracją w świetle przechodzącym, od wnętrza kościoła
