**PROGRAM PRAC  
KONSERWATORSKICH I RESTAURATORSKICH  
NA ODRESTAUROWANIE WNĘTRZA KOŚCIOŁA PARAFIALNEGO  
POD WEZWANIEM ŚWIĘTYCH APOSTOŁÓW PIOTRA I PAWŁA  
W ŁEKNIE**

Osieczna 2023 r.

- 1.0 KARTA IDENTYFIKACYJNA ZABYTKU :** rzymskokatolicki kościół parafialny pod wezwaniem Świętych Apostołów Piotra i Pawła w Łeknie  
**DATOWANIE, AUTOR PROJEKTU:** budowla późnogotycka z połowy XVI wieku, autor nieznany.

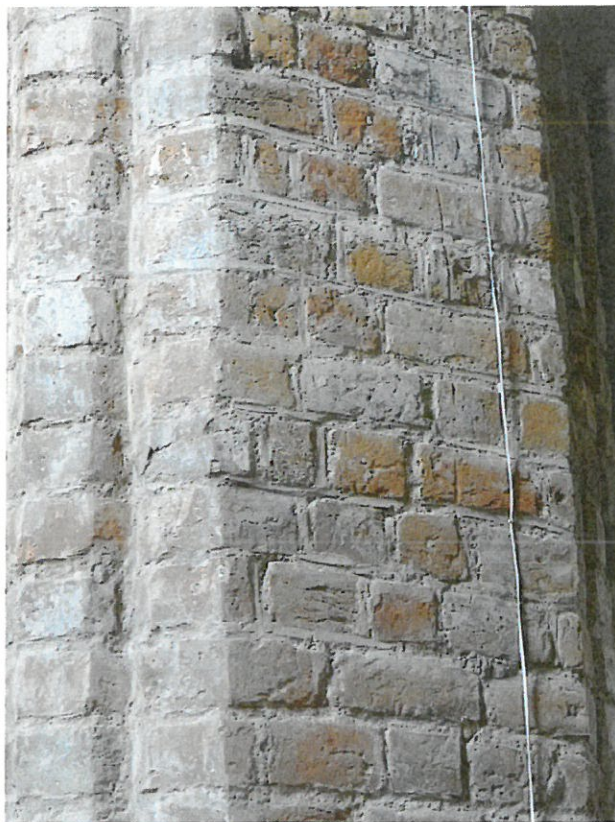
Fot. 41 Wyeksponowany wątek ceglany i odsłonięte, starannie opracowane spoiny

Najstarszym, historycznym, gotyckim detalem architektonicznym są filary, które po usunięciu zasolonego mocnego tynku cementowego obecnie eksponowane są z odsłoniętym wątkiem ceramicznym wraz z wyraźnymi śladami estetycznego opracowania spoiny. Elementy te powinny zostać poddane zabiegom konserwatorskim utrwalającym, zabezpieczającym oraz rekonstrukcji ubytków w obrębie cegły ceramicznej i opracowanej spoiny z założeniem ekspozycji historycznego wątku.

5. wykonać uzupełnienie ubytków ceramicznych, z zastosowaniem kitów barwionych w masie na kolor otoczenia, z zastosowaniem Remmers RM N 0,5 MF100235 (Restauriermörtel)
6. opracowanie spoiny zaprawą wapienną o granulacji i zabarwieniu zbliżonym do oryginału np. FM FS (Fugenschlämme) firmy Remmers
7. zabezpieczyć powierzchnię z zastosowaniem preparatu Funcosil SNL firmy Remmers

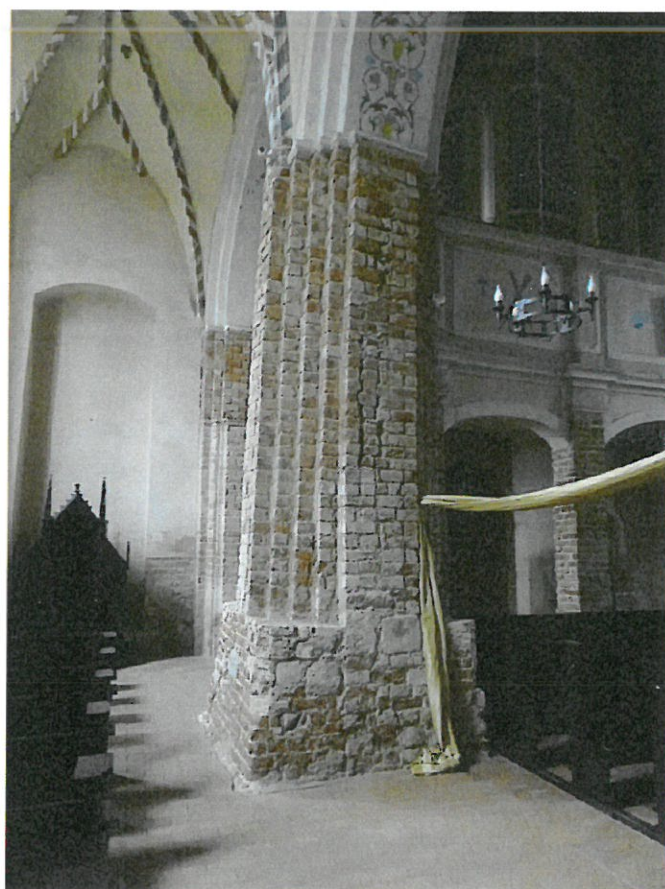
Fot.71 Widok filar międzynawowy z odsłoniętym wątkiem ceglany
