**OCENA KONSERWATORSKA STANU ZACHOWANIA
I PROGRAM PRAC KONSERWATORSKICH
ELEWACJI KOŚCIOŁA P. W. MATKI BOSKIEJ GROMNICZNEJ
W WIŚNIEWIE EŁCKIM
/NR. REJ. A-763/**

**OPRACOWANIE:
MAŁGORZATA ANDRON
konserwator dzieł sztuki**

BIAŁYSTOK, STYCZEŃ 2024

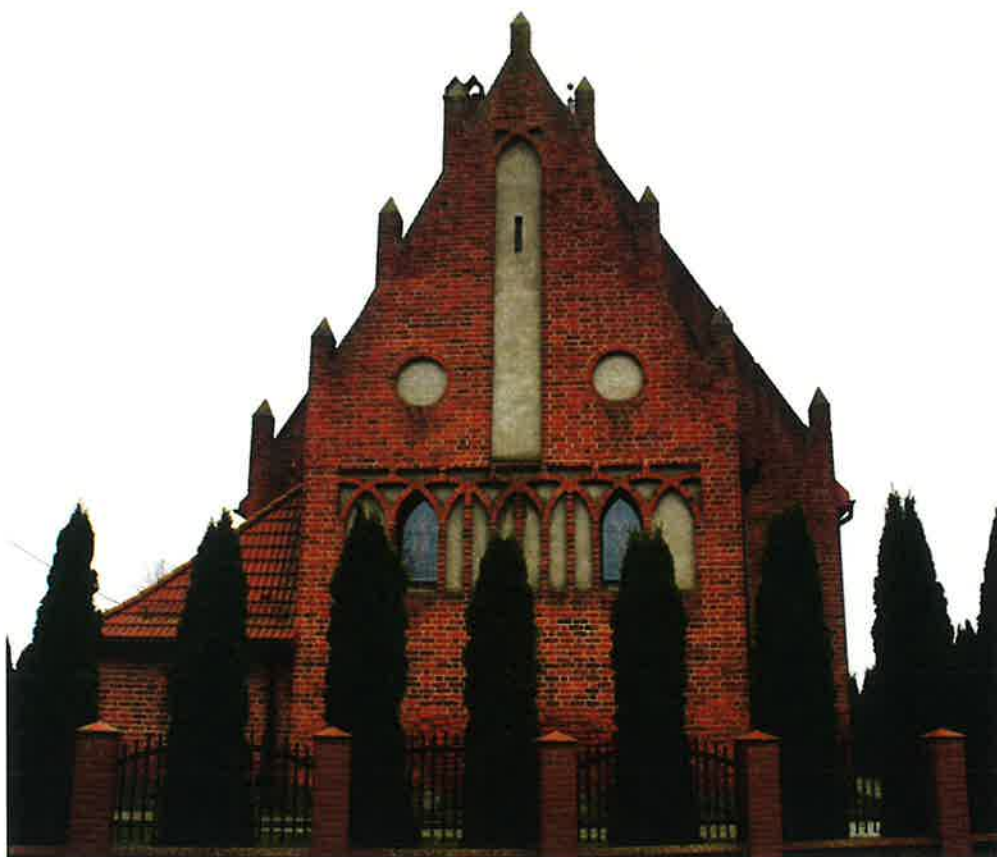
ZDJ. 5 WIŚNIEWO ELCKIE. KOŚCIÓŁ P.W. M. B. GROMNICZNEJ. ELEWACJA ZACHODNIA . WIDOCZNE CEGŁY „NIEDOPAŁKI” I WYPŁUKANE SPOINY
