**PROGRAM PRAC KONSERWATORSKICH  
ZABYTKOWEJ KAPLICZKI W ZGNIŁOSZE**

*Program Prac Konserwatorskich* sporządzony został na zlecenie właściciela obiektu,  
Urząd Gminy Purda w lipcu 2022 roku.

## KAPLICZKA PRZYDROŻNA W ZGNIŁOSZE

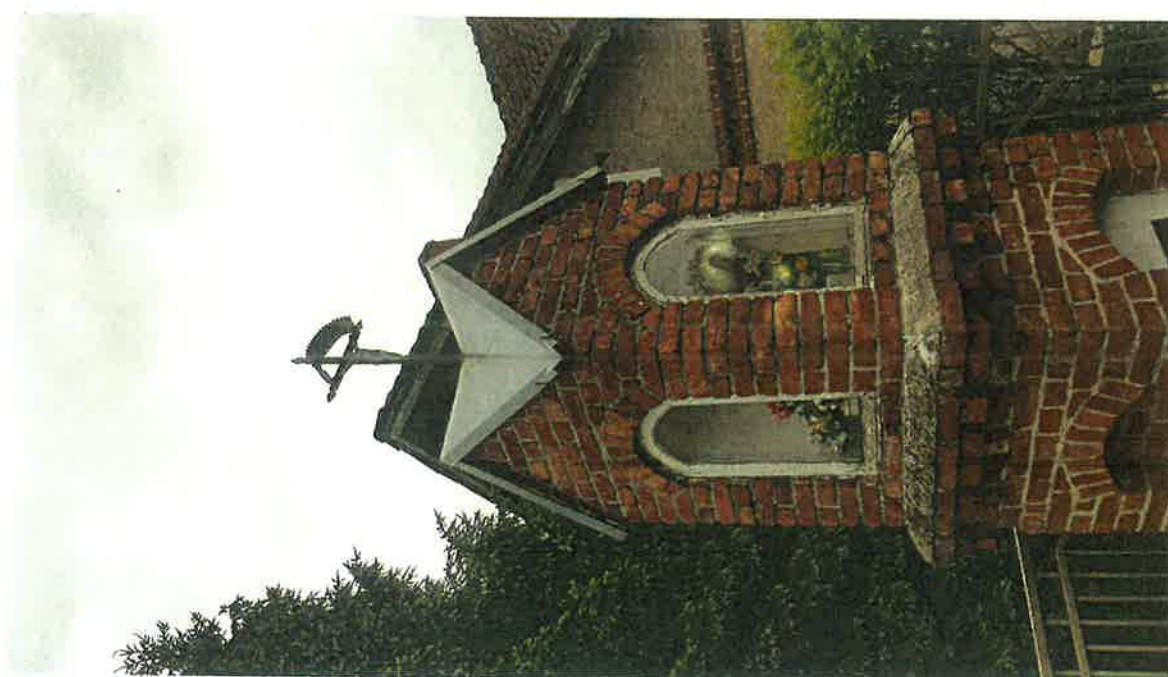
Dach nosi ślady korozji innych metali – zacieki ze skorodowanego krucyfiks, przebarwienia w tylnej części, zdegradowane elementy konstrukcyjne. Żelazne elementy krucyfiks wieńczącego kapliczkę są skorodowane i brak jest na nich zabezpieczających powłok malarskich. Sam krzyż jest nieznacznie odchylony od pionu do frontu - w kierunku zachodnim.

Widok górnej kondygnacji z dachem i krucyfiksem.

- Spionizowanie na powrót krucyfiks w osi kaplicy.
- Oczyszczenie powierzchni metali z luźnych produktów korozji: szczotki metalowe lub metoda strumieniowo-ścierna.
- Odtłuszczenie wszystkich powierzchni acetonem lub alkoholem.
- Zastosowanie inhibitora korozji np. preparatu z zawartością kwasu ortofosforowego.
