STRATYGRAFIA OKIEN

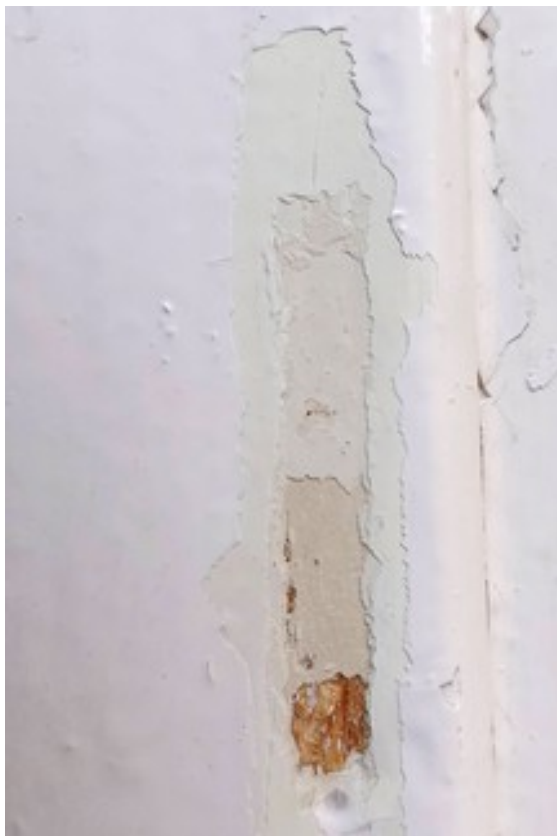
FOT.1 Układ warstw stratygraficznych od strony wewnętrznej skrzydła okiennego . W warstwie pierwotnej tylko drewno bez warstwy malarskiej. Brak również drugiej warstwy hist. w kolorze ciepłej bieli. Sonda rozpoczyna się od trzeciej w-wy hist.

W próbce na fot. 1 brakuje pierwotnego koloru ciemnobrązowego, który powinien leżeć bezpośrednio na drewnie. Brak również ciepłej bieli z drugiej warstwy historycznej.
