PROGRAM PRAC KONSERWATORSKICH

ELEWACJI

WIEŻY KOŚCIOŁA P.W. ZNALEZIENIA KRZYŻA PAŃSKIEGO W KLEBARKU WIELKIM

Olsztyn luty 2024

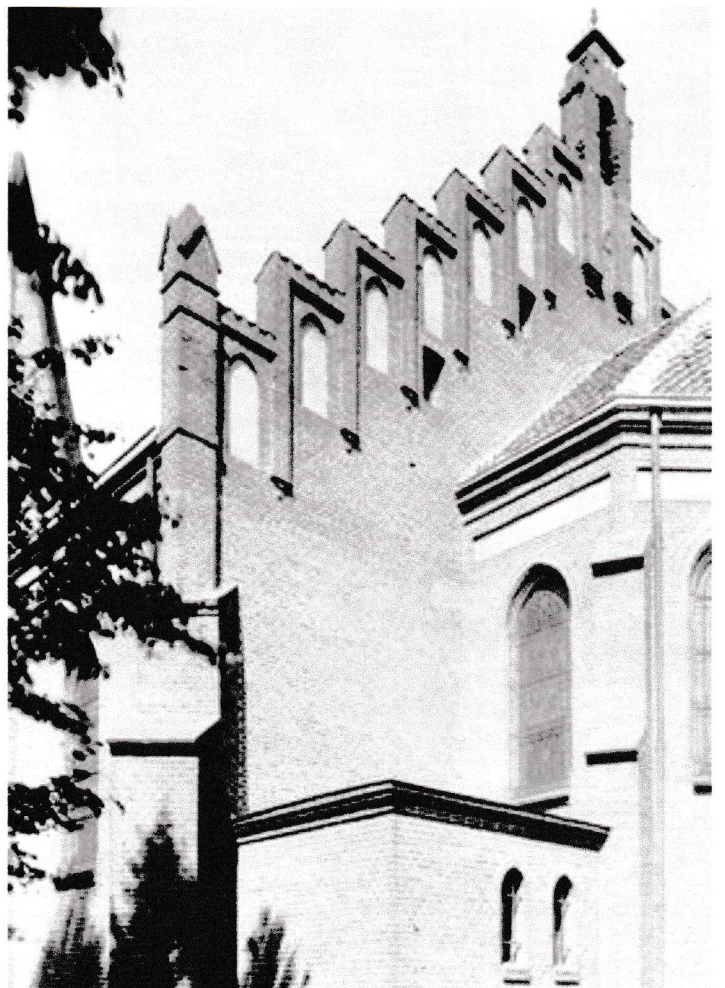
Zdjęcia kościoła sprzed II w. św.
Widoczny, jasny - ale nie biały kolor
tynków,

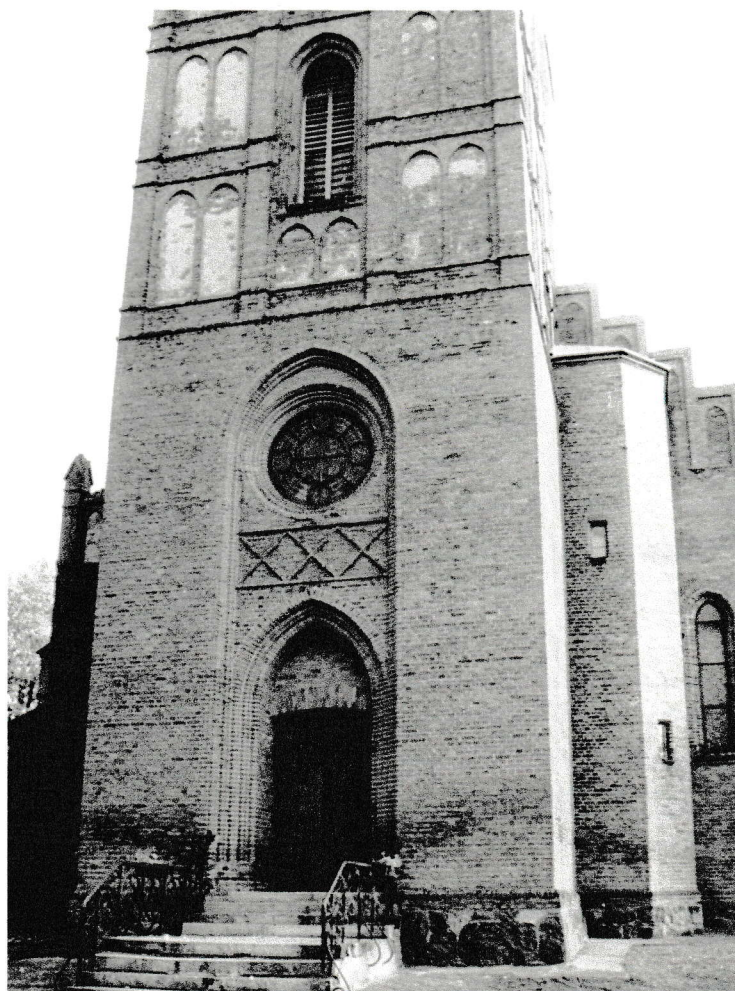
Fotografie kościoła wykonane w
1999 roku. (aut. J. Liżewski)

Widoczne duże ubytki tynków w
blendach.

Przypuszczalnie nie zachowały się pierwotne tynki, obecne wykonano w ramach remontu doraźnego /również wątku ceglanego/. Jak widać na zdjęciach z 1999 roku już wtedy było wiele ubytków wynikających ze słabej kondycji wypraw i usunięto je, aby nowe dobrze przylegały do lica ceglanego. Aktualnie tynki współczesne również posiadają ubytki, widać miejsca, w których odsłonił się wątek. W partiach pod obróbkami blacharskimi zwieńczeń szczytów widać miejsca spękań ściany biegnące przez kilka warstw cegieł. Możliwe, że ma to związek z nieszczelnością obróbek i częstym zawilgoceniem tych partii.

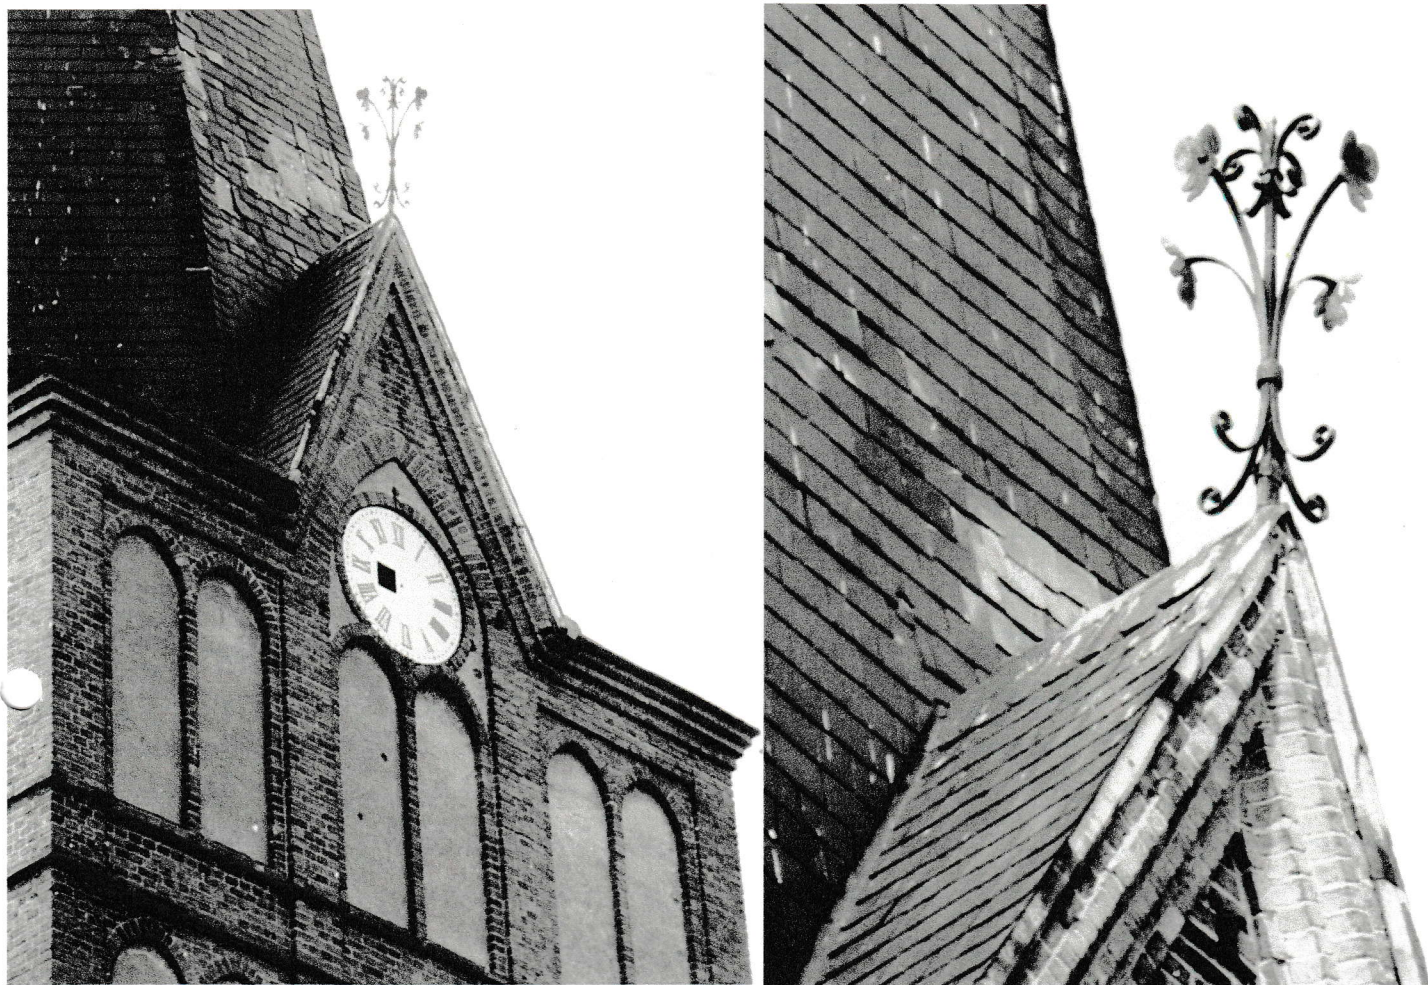
Zwieńczenie szczytu oraz kadr- zbliżenie kutego kwiatonu

Określenie dokładnego stanu zachowania krzyża i wiatrowskazu z kulą aktualnie jest niemożliwe. Zostanie zweryfikowane po ustawieniu rusztowań, widać na pewno przekrzywienie krzyża z wiatrowskazem oraz korozję wszystkich pozostałych elementów a także ubytki dekoracji. Brakuje jednego z czterech detali nad okienkami iglicy, dolne kwiatony są lekko skrzywione i silnie skorodowane.

1. Naprawy kowalsko-ślusarskie, rekonstrukcje brakujących elementów wg zachowanych oryginałów tradycyjnymi metodami kowalskimi
2. Zabezpieczanie elementów metalowych przed korozją: Sika FerroGard 903 (firmy Sika Poland) – stosowany w formie iniekcji zabezpieczających osadzone wewnątrz muru elementy kotew.
3. Oczyszczenie z produktów korozji za pomocą mikropiaskarki (piasek lub szkiełko), oczyszczanie nie dotyczy elementów miedzianych /chorągiewka i kula/
4. Pokrycie preparatem antykorozyjnym ZINGA firmy Zingametall Poland oraz zunifikowanie farbą do metalu w kolorze grafitowym.

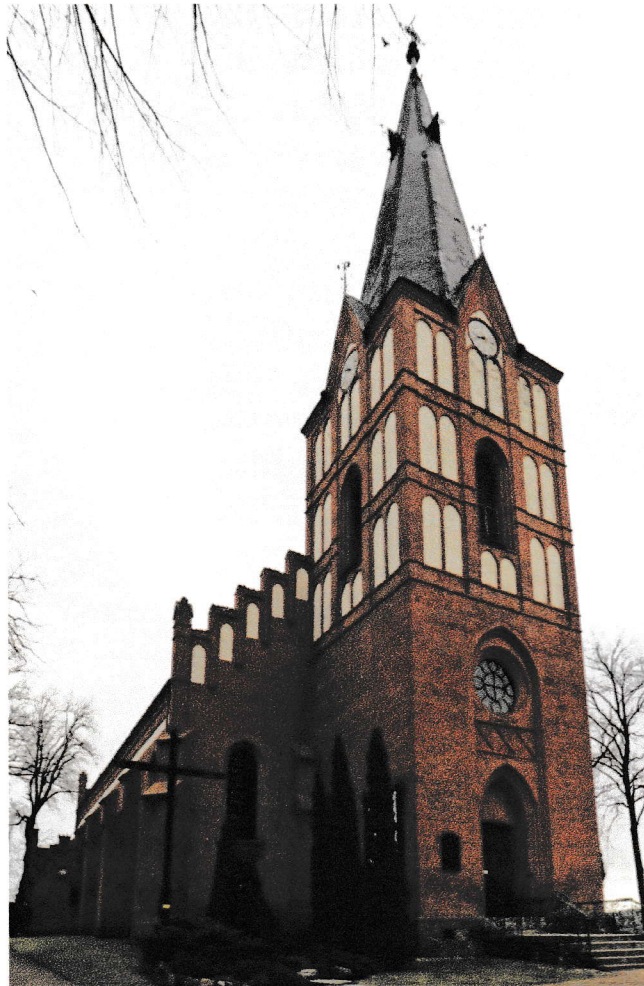
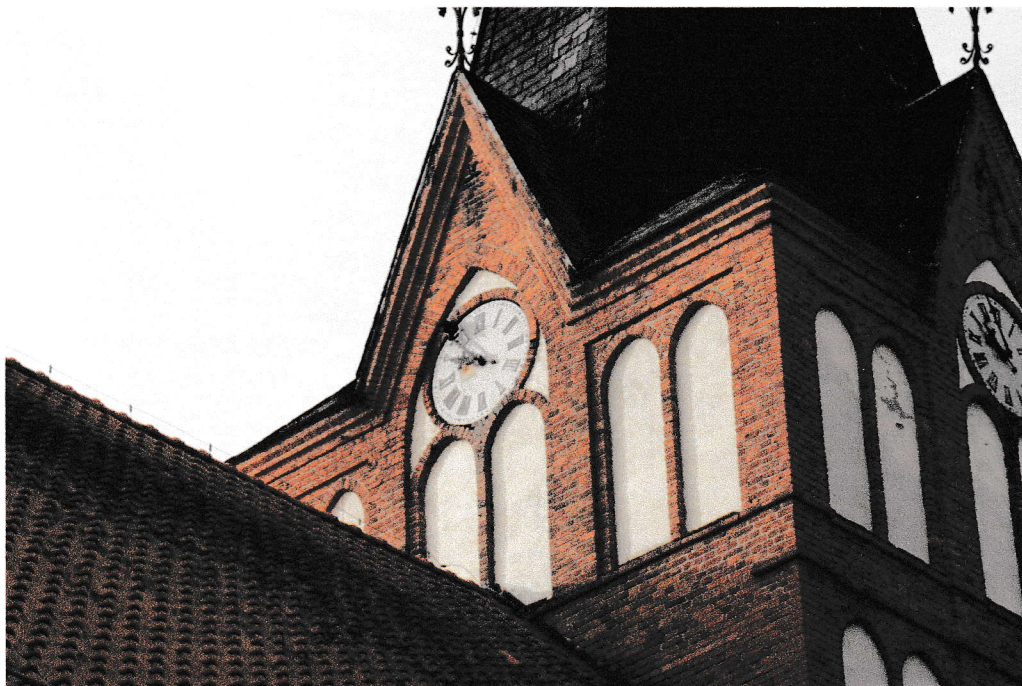
Widok ogólny oraz ściany od strony nawy
