Ekspertyza techniczna elementów konstrukcji wieży ciśnień

Program funkcjonalno – użytkowy dla prac związanych z rewitalizacją zabytkowej kolejowej wieży ciśnień w Rogowie oraz planowanych kosztów robót budowlanych określonych w programie funkcjonalno-użytkowym
Rogów, ul. Dworcowa, działka nr 5/6, obręb Rogów,
Identyfikator działki 102105_2.0015.5/6.

Gmina Rogów, ul. Żeromskiego 23, 95-063 Rogów

08.2024

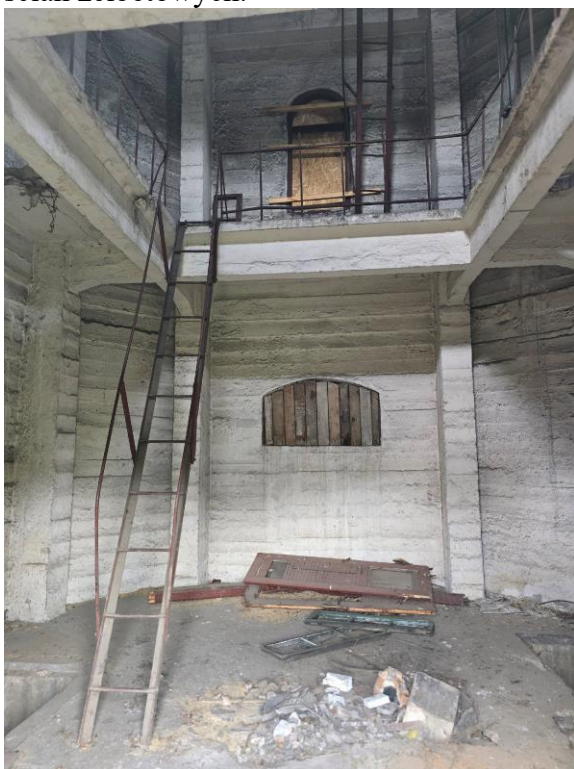
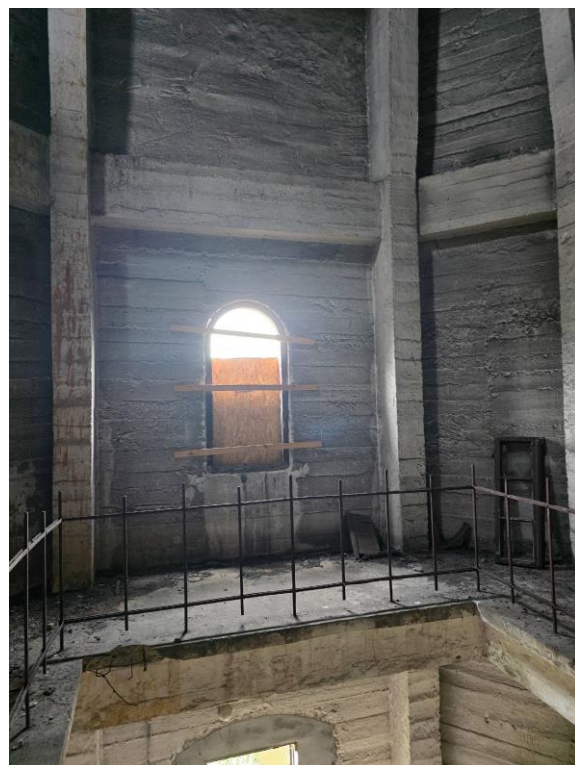
Od wnętrza budynku ściany bielone z widocznymi śladami po deskowaniu. Brak uszkodzeń i pęknięć ścian żelbetowych.

Zd.4 Widok ścian od wnętrza budynku

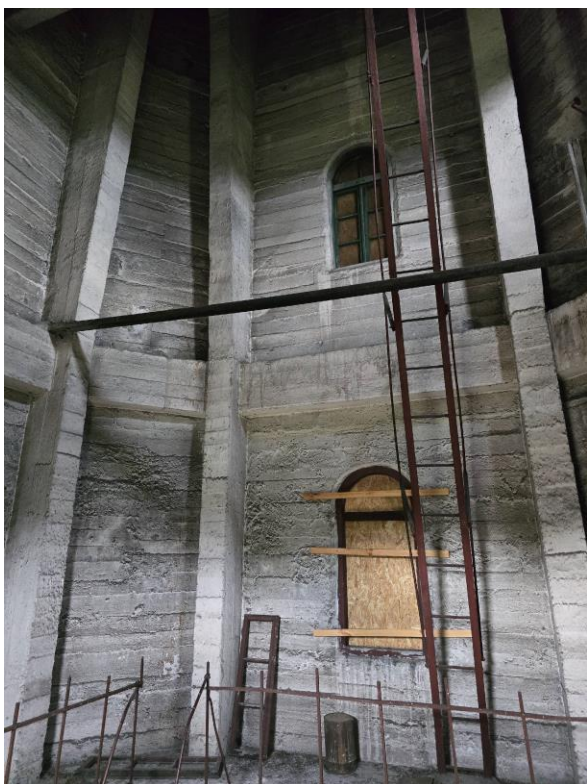
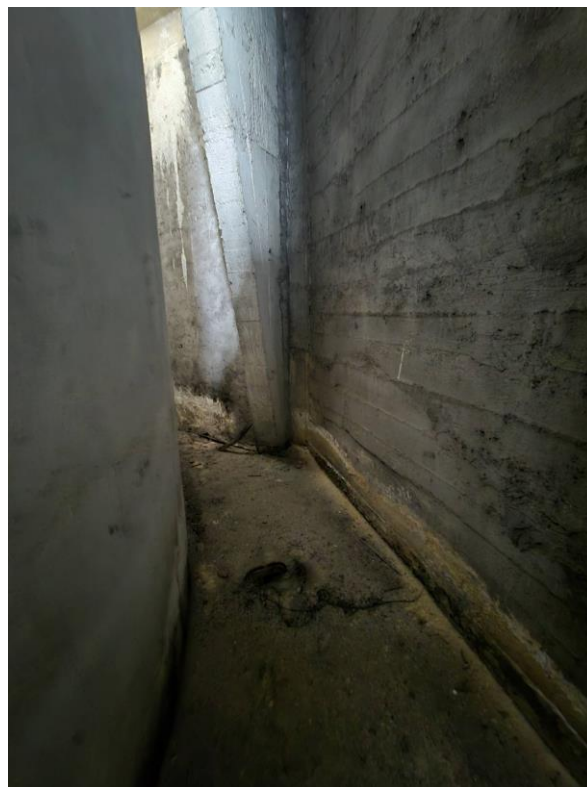
Zd.5 Widok ścian od wnętrza budynku

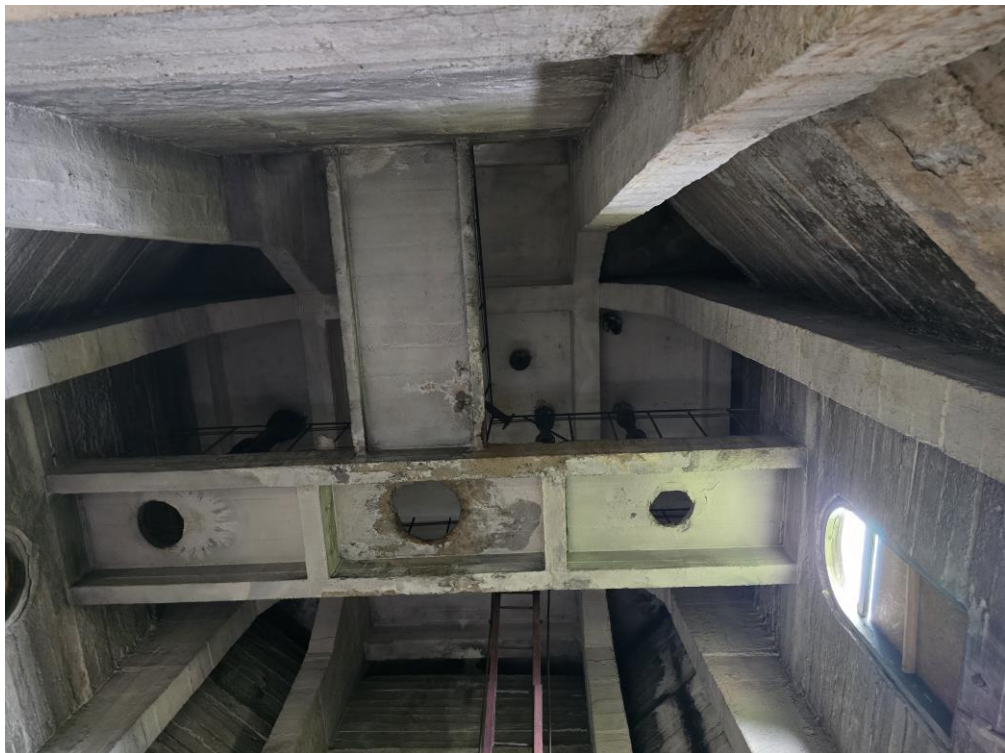
3. KONSTRUKCJA PILASTRÓW BETONOWYCH I RUSZTÓW BELKOWYCH POD STROPY –
Brak większych ubytków. W okolicach zbiornika na wodę i stropodachu widoczne miejscowe niewielkie odsłonięcia zbrojenia oraz odspojenia tynków.

Zd.8 Widok konstrukcji od dołu do poziomu dna zbiorników na wodę

Ściany zewnętrzne otynkować tynkiem cementowym, metodą natryskową.
4. KONSTRUKCJA PILASTRÓW BETONOWYCH I RUSZTÓW BELKOWYCH POD STROPY – stan pilastrów i rusztów belkowych oceniono jako bardzo dobry. Powierzchnie elementów wymagają oczyszczenia oraz usunięcia odspojonych powłok. Wystające elementy zbrojenia oczyścić ze śladów rdzy. Po oczyszczeniu wykonać naprawy pęknięć oraz ubytków z zastosowaniem systemu naprawy i ochrony betonu PCC do nakładania ręcznego. Przy odsłoniętych fragmentach zbrojenia zastosować system naprawczy z inhibitorami korozji w celu zabezpieczenia przed dalszą degradacją zbrojenia.
5. STROPY – stan stropów żelbetowych oceniono jako dobry, nadający się do dalszej eksploatacji. Powierzchnie betonowe wymagają uprzątnięcia zalegających na nich śmieci i gruzu oraz oczyszczenia.

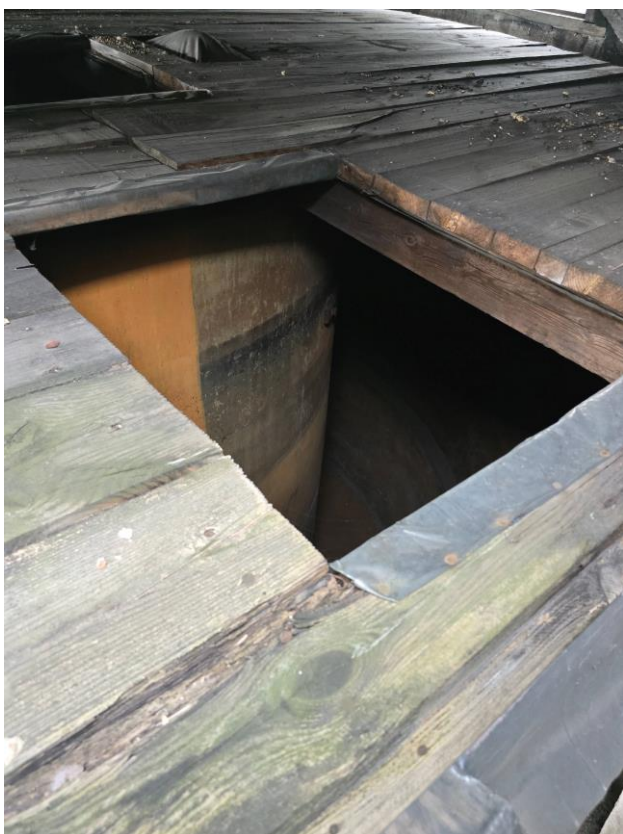
7. ZBIORNIK NA WODĘ – podwójny żelbetowy, przykryty konstrukcją drewnianą. Na ścianach zewnętrznych brak widocznych uszkodzeń.

Zd.18 Widok wnętrza zbiornika przez otwór włazowy

szczegółowym wszystkich jego elementów i ewentualnej wymiany elementów uszkodzonych. Elementy drewniane należy zabezpieczyć do NRO.
