"KREATOR" STUDIO PROJEKTOWE
ELŻBIETA BŁEŚZYŃSKA
Pyskowice 44-120 ul. Gen. Sikorskiego 12
OPRACOWANIE: INWENTARYZACJA
ARCHITEKTONICZNO- BUDOWLANA:
MGR INŻ. PIOTR GAHŁOWSKI, MGR UPR. LUBAN- VII.7342/1396
DR INŻ. ARCH. ELŻBIETA BŁEŚZYŃSKA
INWENTARYZACJA, ARCHITEKTONICZNO- BUDOWLANA DO
PROJEKTU ODTWORZENIA DACHU, DLA PŁACU W BRAMOWIE
ŚLĄSKA, W RAMACH ZAKAZANIA PN. "RENTALIZACJA ZESPÓŁU
PŁACÓW POKOJOWYCH W BRAMOWIE ŚLĄSKA W CELU
NADANIA FUNKCJI INTEGRACJI MIĘDZYPOKOLOWEJ."

INWESTOR:
GMINA CIANÓW
ul. Nowa 1A
42-703 CIANÓW

TEMAT RYSUNKU:
INWENTARYZACJA - WIDOK DACHU

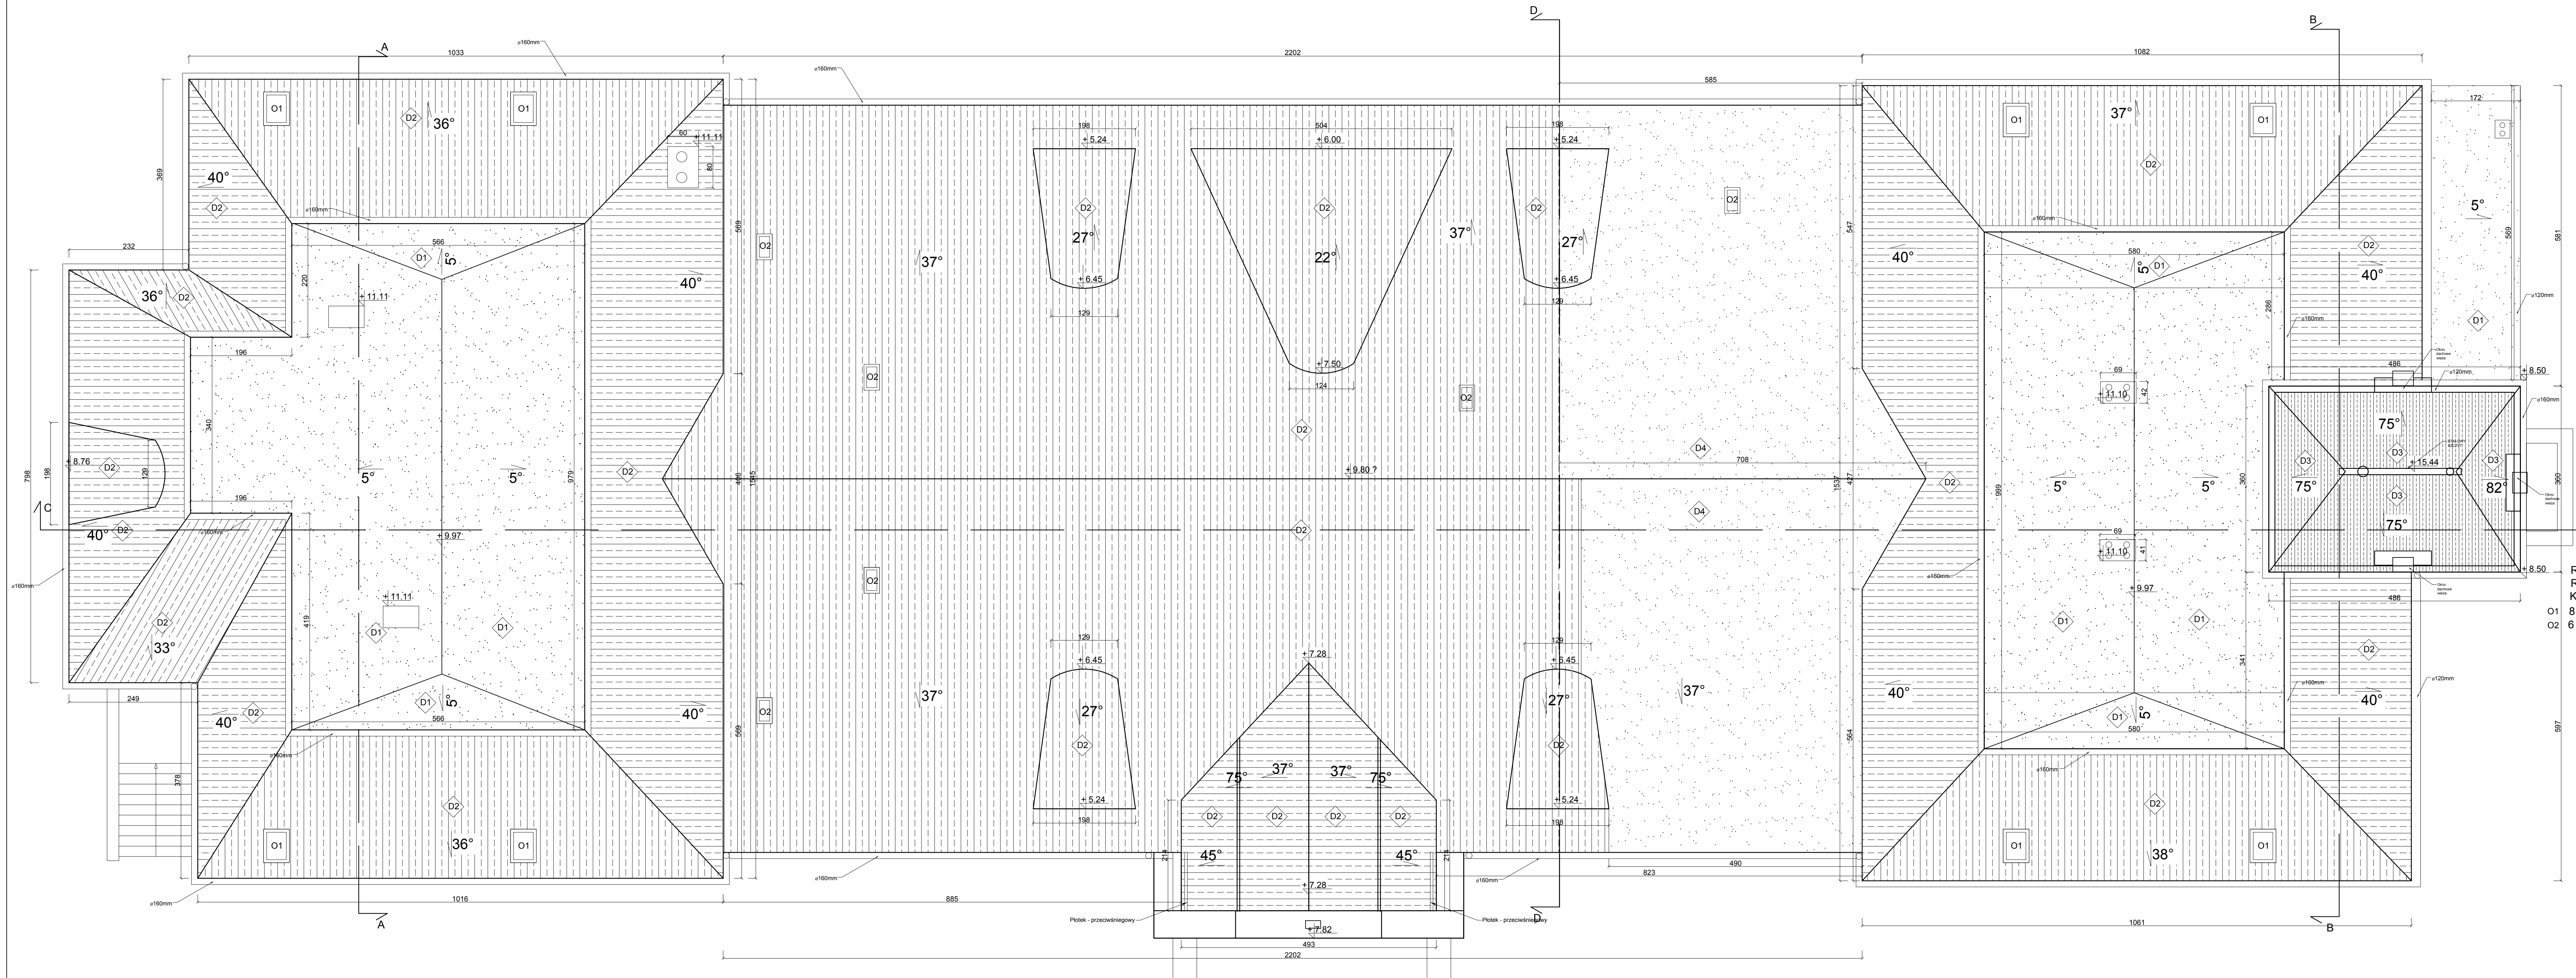
- D1 Papa wierzchniego krycia
Papa podkładowa
Deskowanie pełne
Belka drewniana
Belka drewniana
- D2 2xDachówka ceramiczna- układ w koronkę, kolor antracyt
Łaty drewniane
Krokwie
- D3 1x Dachówka ceramiczna- układ w łuskę, kolor antracyt
Deskowanie pełne
Łaty drewniane
Krokwie
- D4 Papa wierzchniego krycia- krycie awaryjne
Łaty drewniane
Krokwie

Rynny - stalowe średnica 120 mm
Rury spustowe - stalowe średnica 120 mm
Kominy tynkowane- tynkiem cementowo-wapiennym
O1 8 SZTUK -Okna połaciowe - dachowe - drewniane, wymiary zewnętrzne 60 cm x 70 cm
O2 6 SZTUK -Okna połaciowe - dachowe - drewniane, wymiary zewnętrzne 40 cm x 70 cm
