NADZORY I PROJEKTOWANIE		99 - 400 ŁOWICZ ul. Kaliska 6 J / 26	
TYTUL	OPRACOWANIA	REMONT BUDYNKU UG W DMOŚCIE	NR. 12
ADRES OBIEKTU		DMOSIN dz nr 159/2	Data: 08/2011
INWESTOR		GINIA DMOŚCIN	skala: 1/100
NAZWA RYSUNKU		DETAL DOCIEPLENIA DACHU	
PROJEKTOWAŁA		mgr inż arch J. Smolarczyk upr bud 342/86 /MŁ spec arch b/o inż. J. Tangaszewski upr. nr 72/01/MŁ

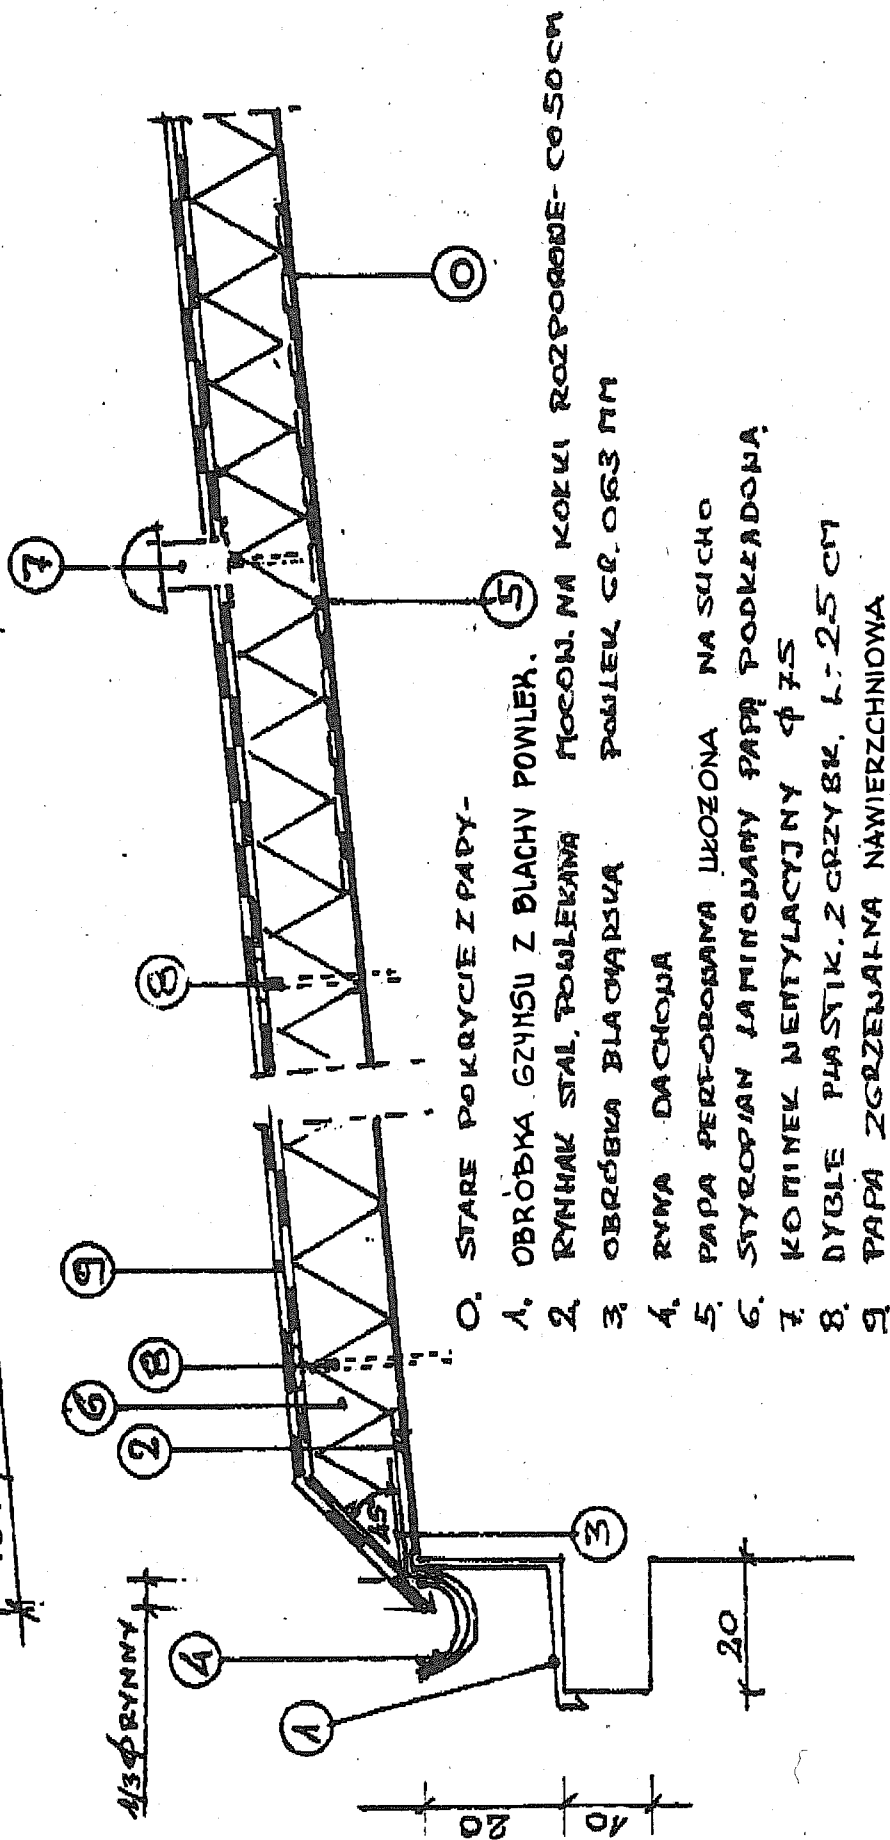
OS POPY PERFOROWANEJ

~ 1/3 L POKACI DACHOWEJ

SKALA 1:10
