| Temat : | | PROJEKT PRAC REMONTOWYCH ELEWACJI BUDYNKU URZĘDU GMINY KOSZĘCIN | | | |
| Nazwa i adres obiektu budowlanego | | ELEWACJA PÓŁNOCNA - STAN ISTNIEJĄCY | | | |
| Inwestor : | | BUDYNEK URZĘDU GMINY położony w Koszęcinie przy ul. Powstańców Śląskich 10 na dz. nr 1897/735 | | | |

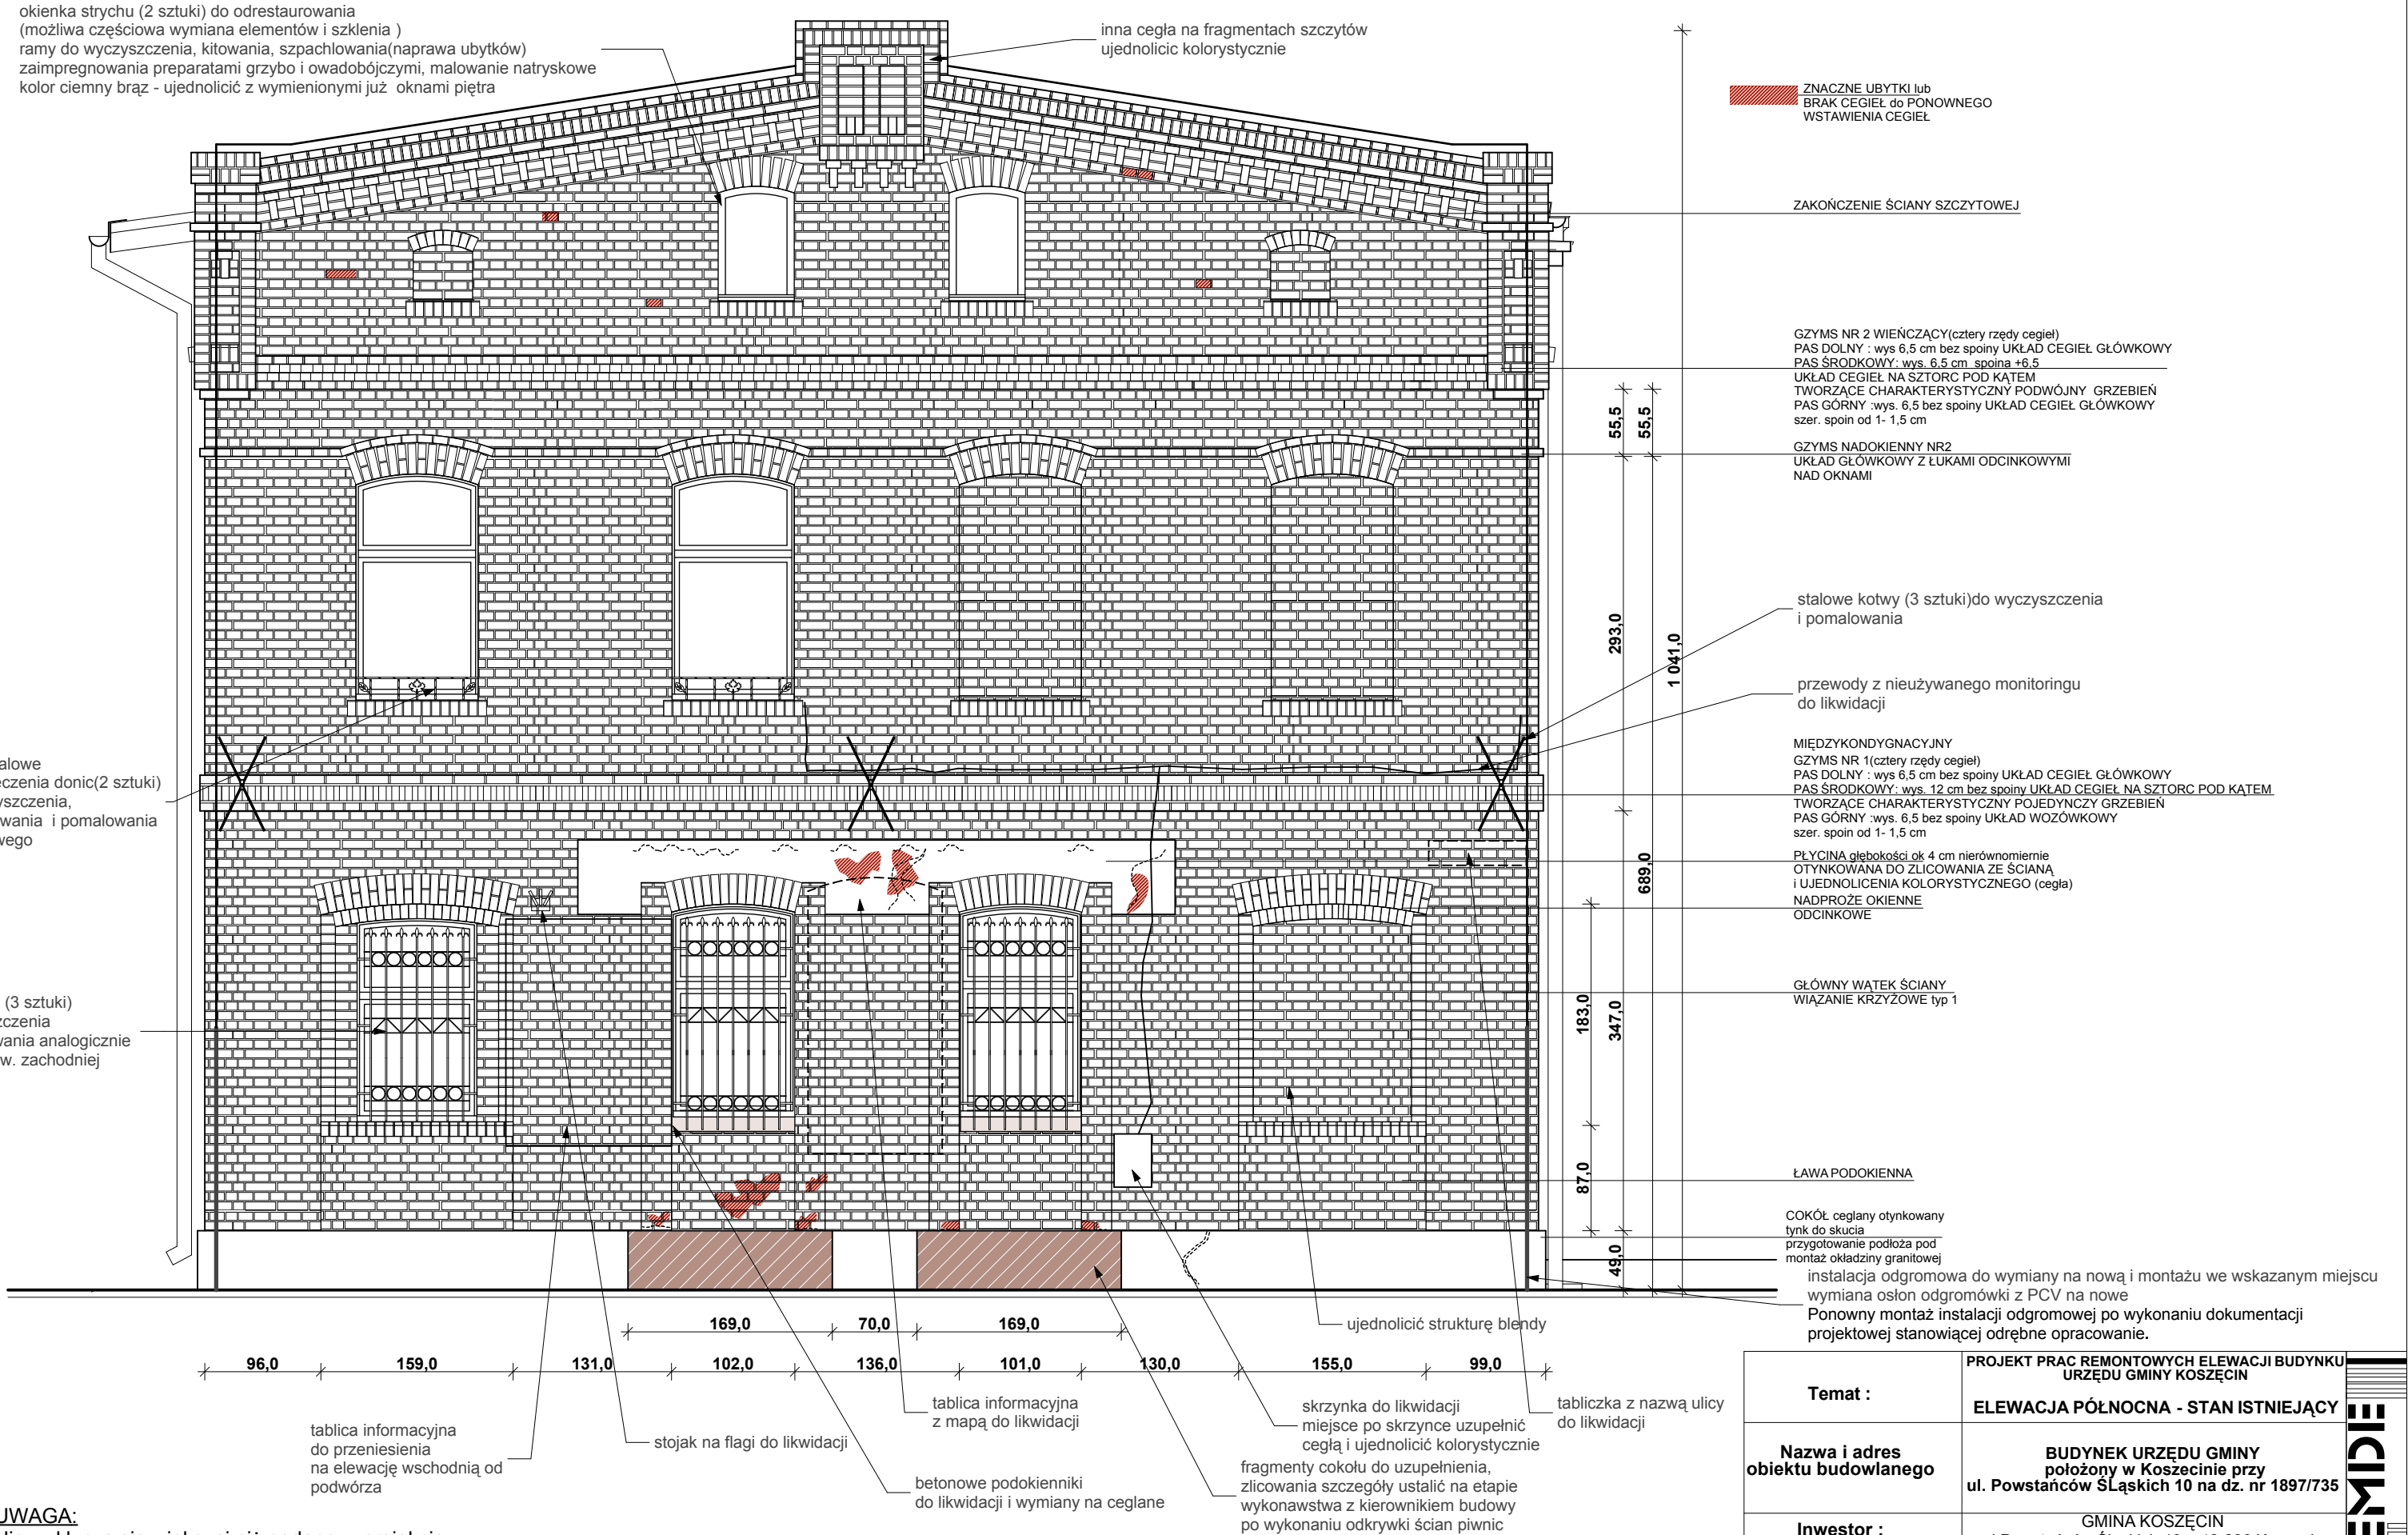
| STADIUM | | SKALA | DATA | RYS.NR 2 | |

**UWAGA:**  
Nie wyklucza się większej niż podano w projekcie ilości cegieł do wymiany (część elewacji zastonięta tablicami, stan elewacji określić po demontażu tablic informacyjnych.)  
Czyszczenie wstępne elewacji również będzie miało wpływ na ilość cegieł do wymiany

ELEWACJA PÓŁNOCNA - stan istniejący
