**ZADASZENIE NAD WEJŚCIEM
DO BUDYNKU
skala 1:50**

<div><div> </div><div>USŁUGI PROJEKTOWE I KOSZTORYSOWE W BUDOWNICTWIE Inż. Dorota Chrzanowska- Siwek 07-407 Czerwin ul. Piastowska 29 NIP: 758-184-71- 89, tel: 602 125 441</div></div>			
Inwestor : Gmina Boguty Pianki, Aleja Papieża Jana Pawła II 45, 07-325 Boguty Pianki			
Lokalizacja : Obręb Boguty Żurawie, Aleja Papieża Jana Pawła II 62, 07-325 Boguty Pianki, dz. nr ew. 84			
Temat: PROJEKT PRZEBUDOWY I ZMIANY SPOSOBU UŻYTKOWANIA POMIESZCZEŃ W BUDYNKU SZKOŁY PODSTAWOWEJ W BOGUTACH PIANKACH NA ODDZIAŁ PRZEDSZKOLNY Z ZAPLECZEM KUCHENNYM			
Nazwa rysunku : ZADASZENIE NAD WEJŚCIEM DO BUDYNKU		Skala: 1:50	A-5
Autorzy projektu :	Specjalność :	Nr uprawnień :	Podpis :
BRANŻA ARCHITEKTURA			
Projektant: mgr inż. arch. Aleksander Wietrow	architektoniczna	608/86/Os	
Sprawdzający: mgr inż. arch. Marta Magdalena Mierzejewska	architektoniczna	38/PDOKK/2021	
Opracowała: inż. Dorota Chrzanowska- Siwek			
Faza: Projekt budowlany Miejscowość, data: Czerwin, listopad 2022 r.

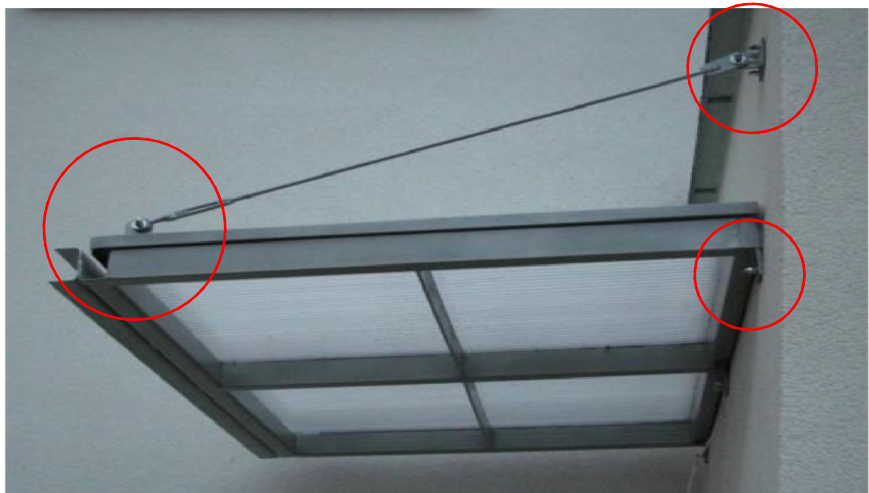
Rys. 1. Przykłady daszku z poliwęglanu.

Daszek systemowy z poliwęglanu: płyta komorowa bezbarwna,
profile aluminiowe malowane proszkowo.
Daszek zakotwiony do ściany budynku przy pomocy stalowych
linek i odpowiednich kotew - wg zaleceń producenta.
