## PROGRAM PRAC KONSERWATORSKICH

### REMONT I ZABEZPIECZENIE KOŚCIOŁA PW. ŚW. JADWIGI WE WLENIU

### RENOWACJA I KONSERWACJA HISTORYCZNYCH ELEMENTÓW KAPLICY GROBOWEJ RODU VON GRUENFELD

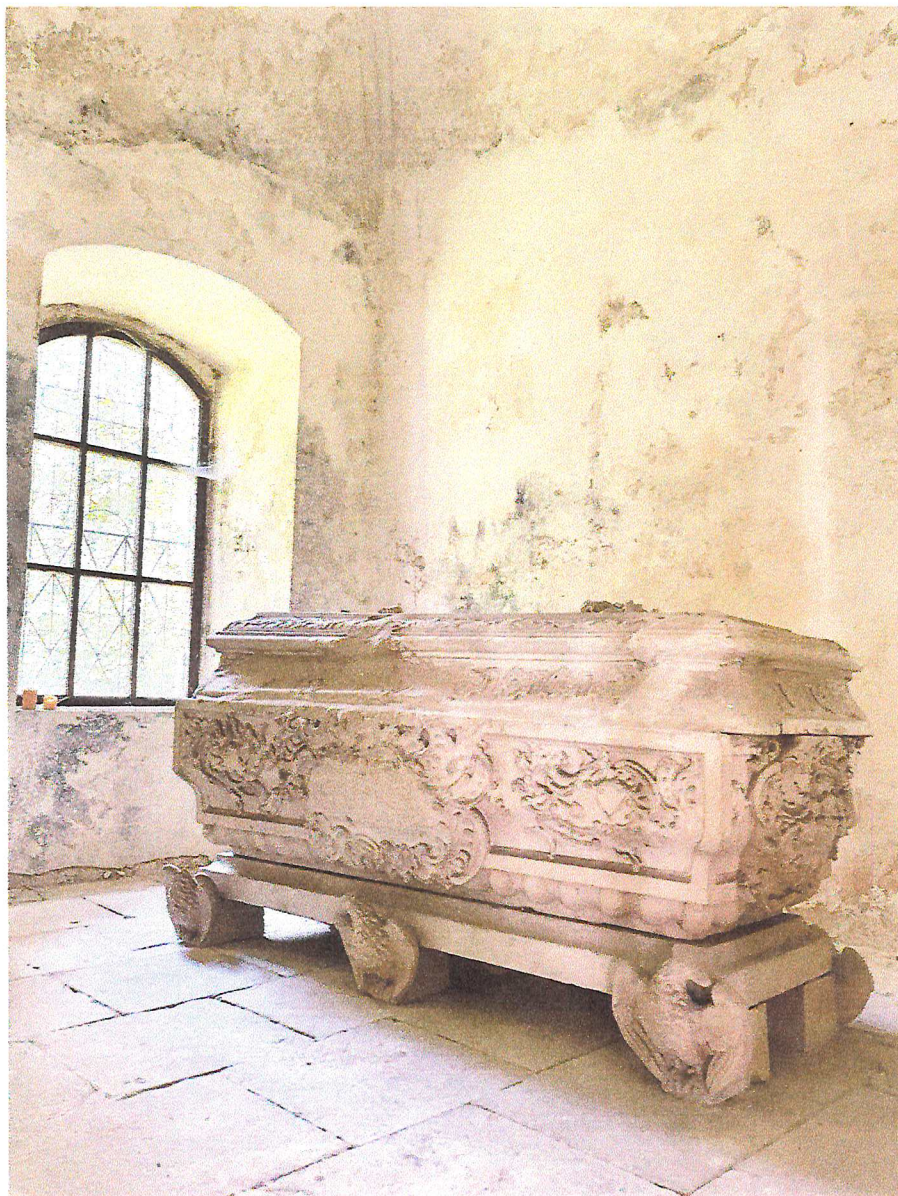
fragment kaplicy grobowej: widoczne zdegradowane tynki - zmurzałe, z rozległymi ubytkami, wykwitami soli i pleśni

**Dopuszcza się skucie zdegradowanych tynków występujących w partiach mocno zdegradowanych - jeśli badania stratygraficzne nie ujawnią na tych obszarach warstw oryginalnych - zdezynfekowanie odsłoniętych powierzchni muru preparatem grzybobójczym, a następnie założenie paraprzepuszczalnych tynków renowacyjnych.**

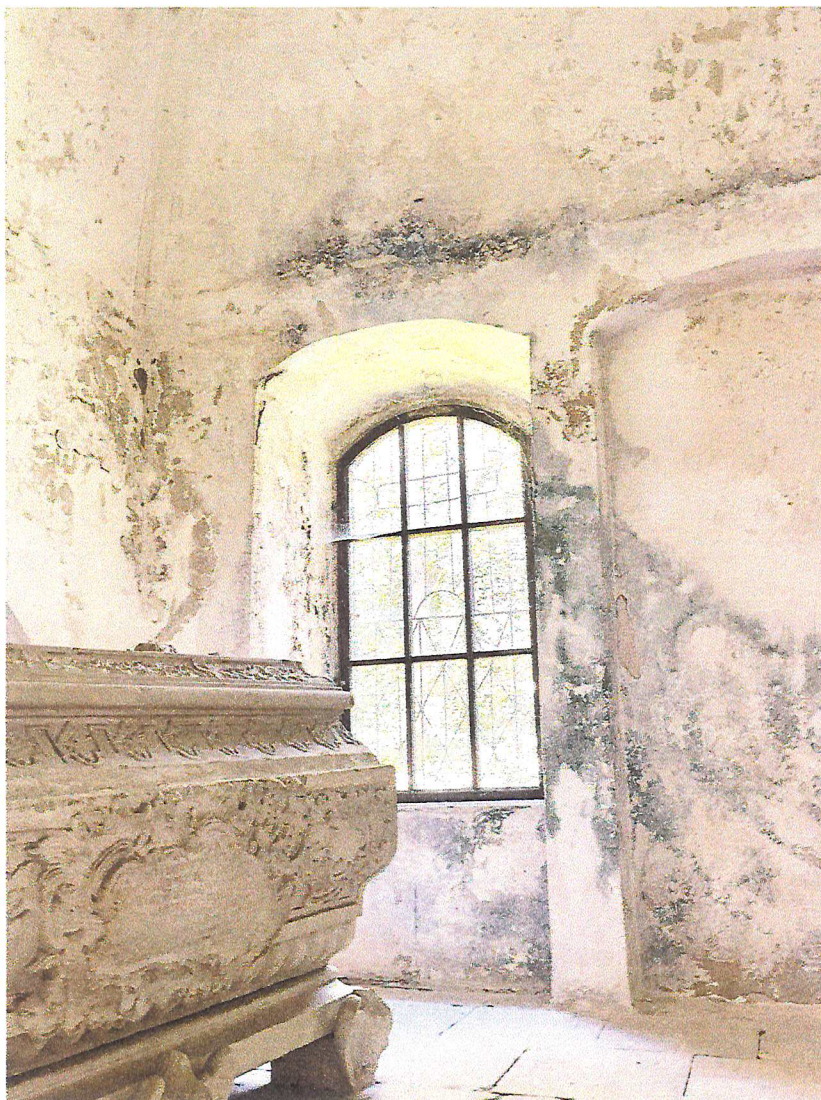
fragment kaplicy grobowej: widoczne zdegradowane tynki - zmurszałe, z rozległymi ubytkami, wykwitami soli i pleśni

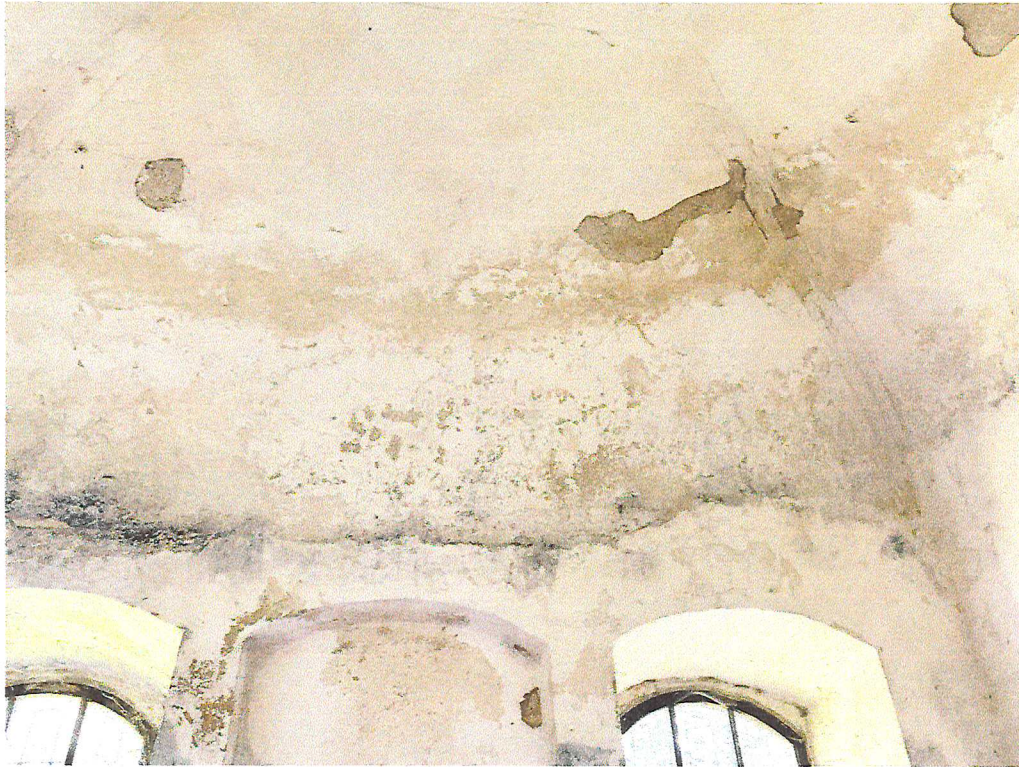
Monochromatyczne powierzchnie ścian i sklepienia silnie zniszczone na skutek wilgoci – na dużych partiach zmurszałe, z rozległymi ubytkami, wykwitami soli, pleśni i grzybów.

fragment sklepienia kaplicy grobowej: widoczne zdegradowane tynki - zmurszałe, z rozległymi ubytkami, wykwitami soli i pleśni

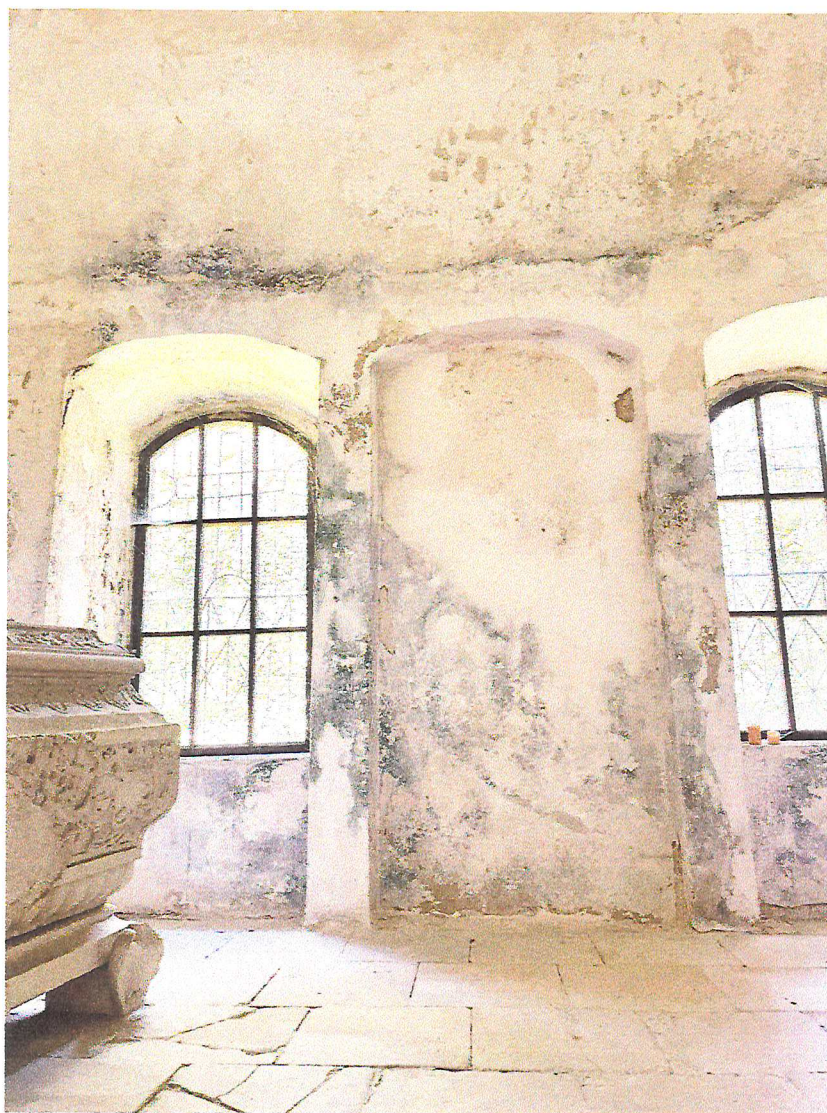
- fragment kaplicy grobowej rodu von Gruenfeld

Ściany i sklepienie kaplicy grobowej rodu von Gruenfeld pomalowane współcześnie na biało.

Dwa piaskowcowe, płaskorzeźbione sarkofagi zabrudzone i zakurzone z widocznymi śladami działalności mikroorganizmów oraz mechanicznymi uszkodzeniami w postaci obtłuczeń i ubytków dekoracji rzeźbiarskiej.

Posadzka piaskowcowa zabrudzona ze śladami pleśni. Widoczne zniszczenia w postaci spękań i ubytków oraz braku spoin.

W ramach renowacji zostanie przeprowadzone oczyszczenie monochromatycznych powierzchni ścian oraz sklepienia z zabrudzeń i wtórnych nawarstwień, usunięcie nalotów bakterii i pleśni z jednoczesną dezynfekcją obszarów, które uległy zalaniom i zawilgoceniu. Zostaną wykonane miejscowo zabiegi odsalające oraz zabiegi wzmacniające strukturę oryginalnej zaprawy. W miejscach ubytków zapraw będą założone kity wraz z opracowaniem ich powierzchni zgodnie z powierzchnią oryginalną.

Monochromatyczne powierzchnie ścian i sklepień zostaną pokryte farbami farbami modyfikowanymi o właściwościach paraprzepuszczalnych w kolorystyce ustalonej na podstawie badań stratygraficznych i w konsultacji z WUOZ w Jeleniej Górze.
