# **PROTOKÓŁ KONTROLI OKRESOWEJ OBIEKTU INŻYNIERSKIEGO**

| Numer drogi: | 318128 P, ul. Jodłowa |

# PROTOKÓŁ OKRESOWEJ KONTROLI ROCZNEJ NR 1/M/2023

## – PRZEGLĄDU PODSTAWOWEGO OBIEKTU MOSTOWEGO

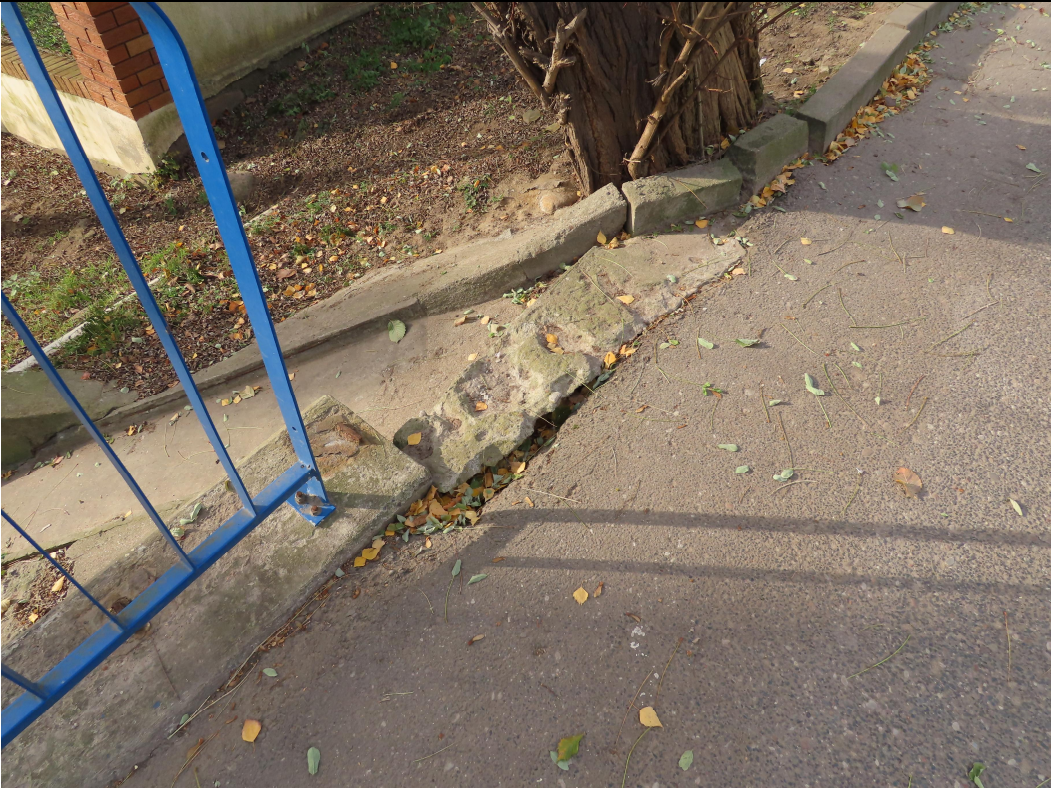
| | <p data-bbox="772 1061 858 1088">Fot. 1</p> <p data-bbox="331 1093 1318 1120">Ubytek betonu na połączeniu nawierzchni jezdni ze ściekiem skarpowym</p> | |

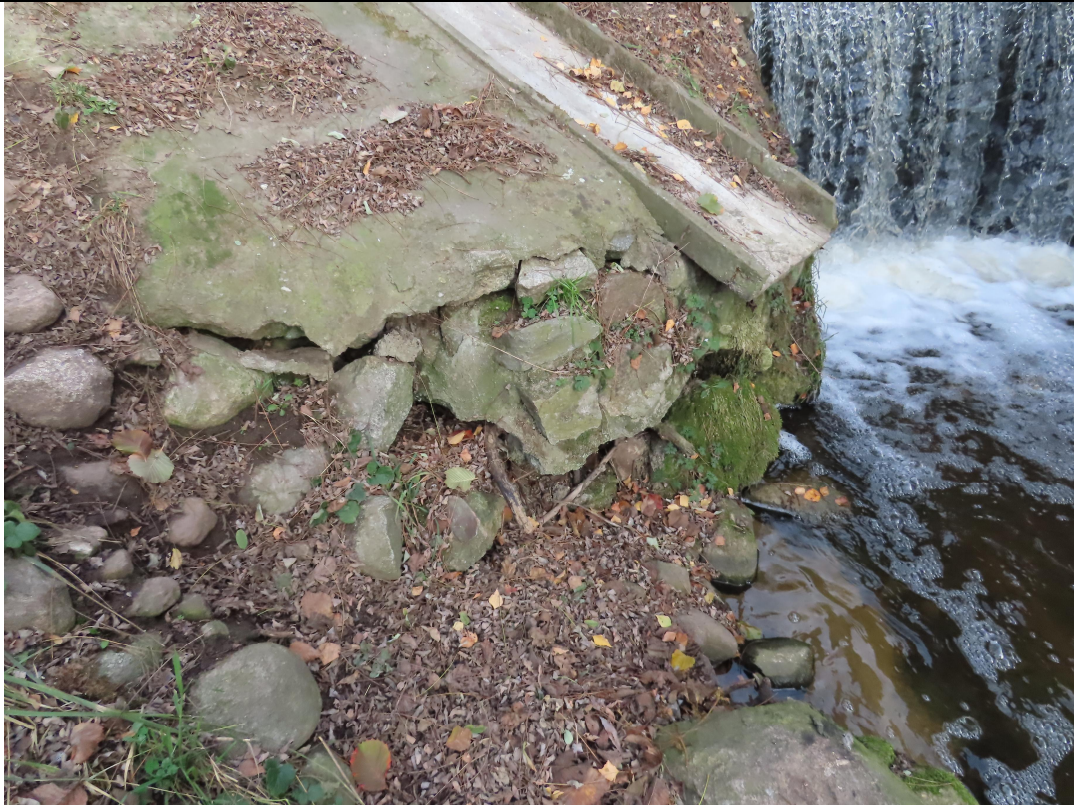
| | <p data-bbox="788 1989 874 2016">Fot. 2</p> <p data-bbox="564 2020 1088 2047">Uszkodzenia umocnienia skarpy nasypu</p> | |

| Lp. | Element | Wyszczególnienie rodzaju prac | Termin wy-konania | Jednostka miary | Szacunkowa liczba jednostek | Cena jednostkowa [zł] | Wartość robót [zł] |
|---|---|---|---|---|---|---|---|
| 1 | Nasypy i skarpy | Należy wyciąć bujną roślinność<br>Należy uzupełnić i zabezpieczyć przed erozją skarpy nasypu<br>Należy utrzymać czystości na skarpach | 1 | m2 | 20 | | |

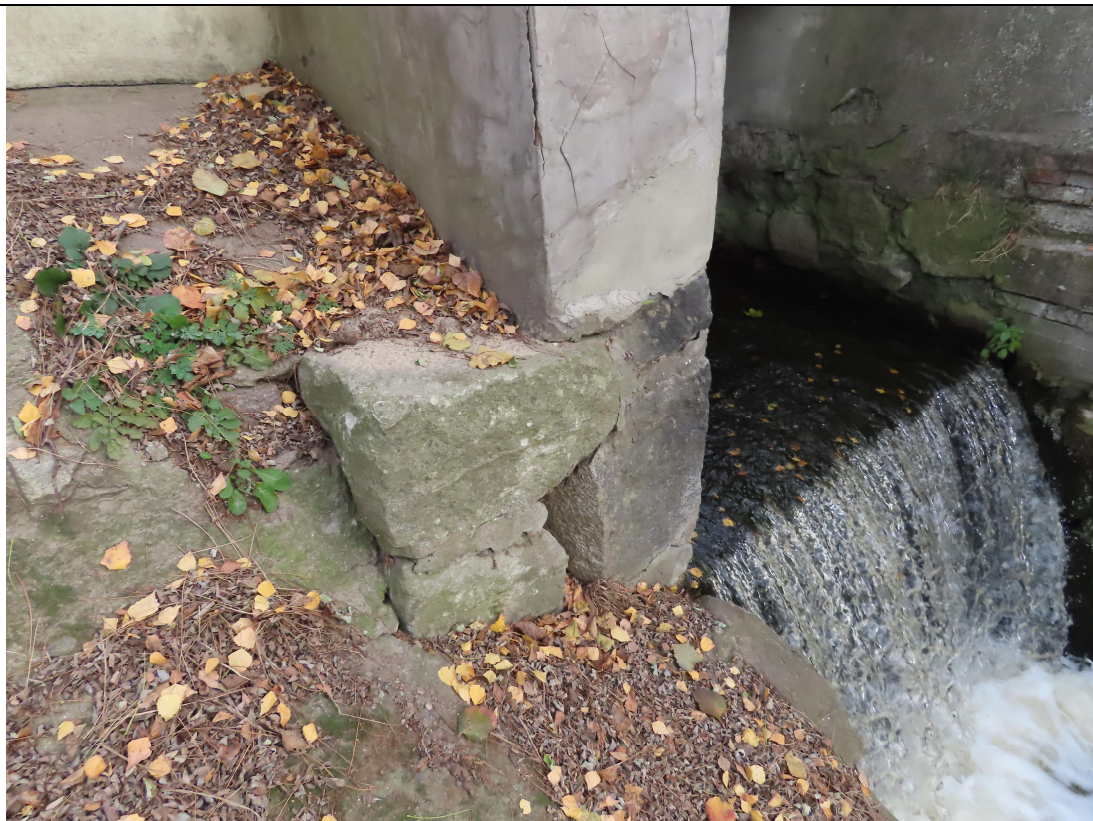
Fot. 3

Ubytek spoinowania między materiałem konstrukcyjnym ściany przyczółka

| Lp. | Element | Wyszczególnienie rodzaju prac | Termin wy-konania | Jednostka miary | Szacunkowa liczba jednostek | Cena jednostkowa [zł] | Wartość robót [zł] |
|---|---|---|---|---|---|---|---|
| 13 | Przyczółki | Należy uzupełnić i zabezpieczyć przed dalszą erozją ubytki materiału konstrukcyjnego fundamentu i ściany przyczółka. | 1 | m3 | 0,5 | | |

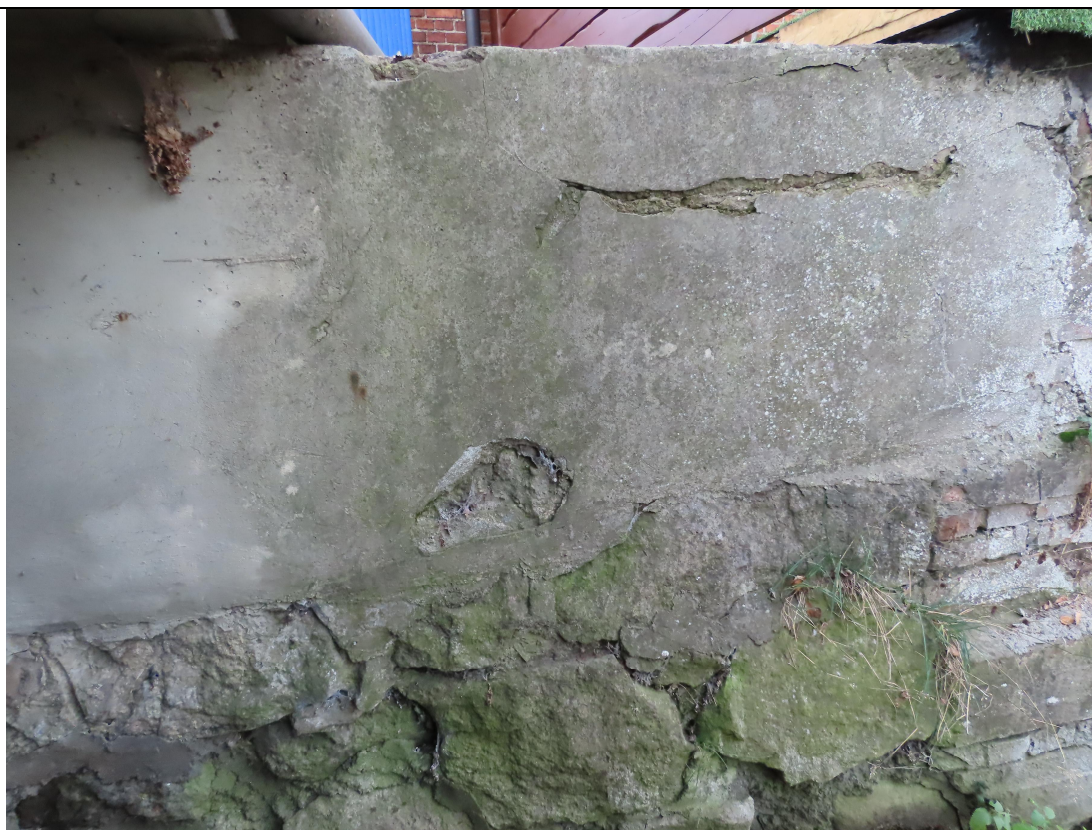
Fot. 4

Lokalne ubytki tynkarskie ściany murka oporowego

| Lp. | Element | Wyszczególnienie rodzaju prac | Termin wy-konania | Jednostka miary | Szacunkowa liczba jednostek | Cena jednostkowa [zł] | Wartość robót [zł] |
|---|---|---|---|---|---|---|---|
| 17 | Konstrukcje oporowe, skrzydełka | Należy uzupełnić ubytki tynkarskie ścian | 1 | m2 | 2 | | |

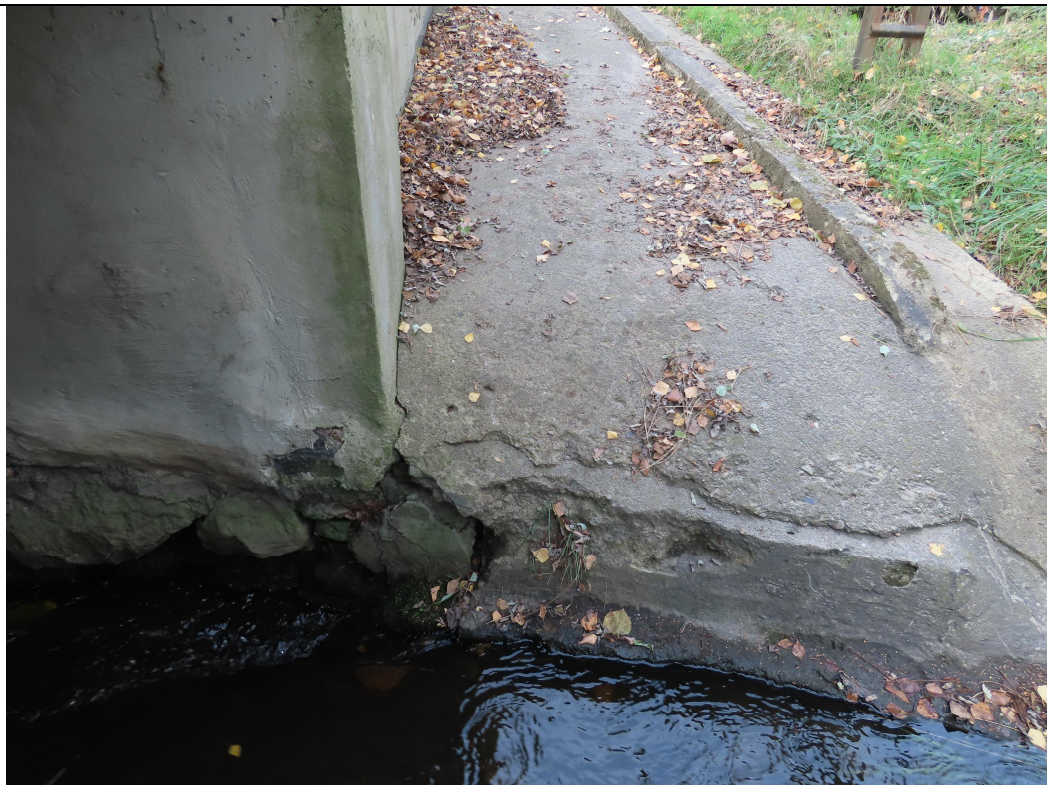
Fot. 5

Lokalne ubytki spoinowania ściany przyczółka

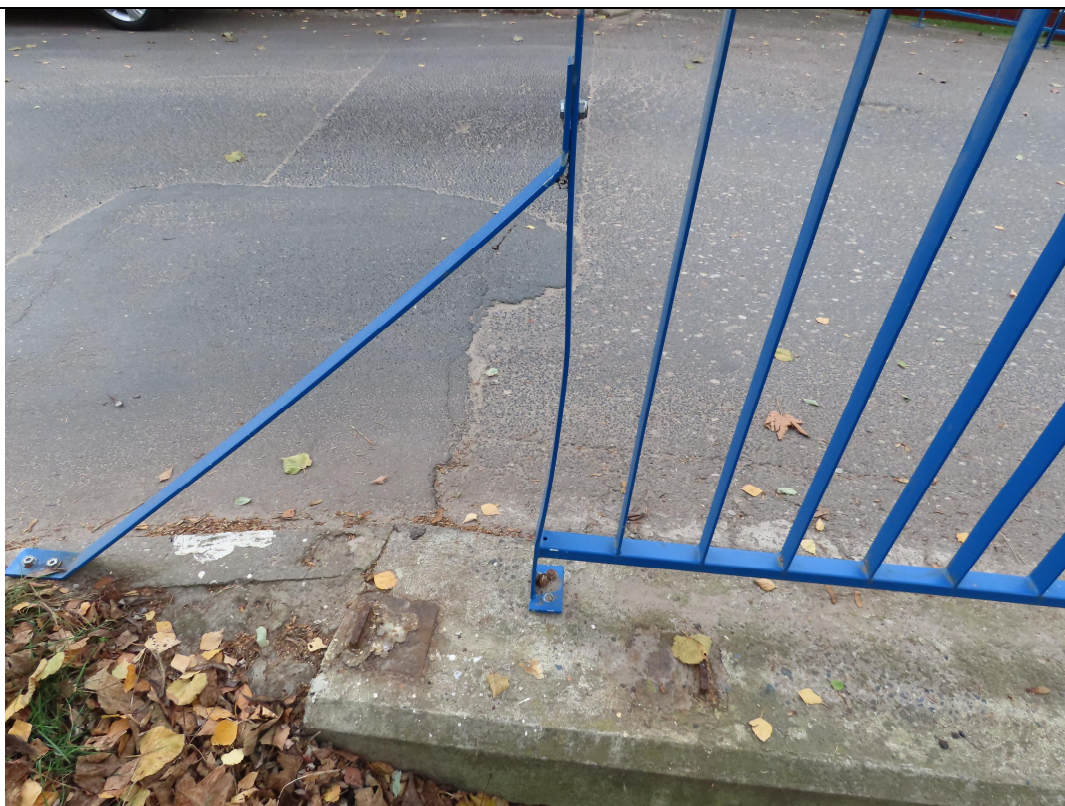
Fot. 6

Lokalne deformacje, braki zakotwienia słupków balustrady oraz brak zabezpieczenia antykorozyjnego pozostałości po „starej” balustradzie

| Lp. | Element | Wyszczególnienie rodzaju prac | Termin wy-konania | Jednostka miary | Szacunkowa liczba jednostek | Cena jednostkowa [zł] | Wartość robót [zł] |
|---|---|---|---|---|---|---|---|
| 5 | Balustrady, bariery ochronne, osłony | Należy zamontować bariery zanikające na dojazdach do obiektu.<br>Należy poprawnie zamocować słupki balustrady<br>Należy oczyścić i zabezpieczyć antykorozyjnie pozostałości po „starych” słupkach balustrady | 1<br>1<br>1 | kpl.<br>kpl.<br>m2 | 3<br>1<br>1 | | |

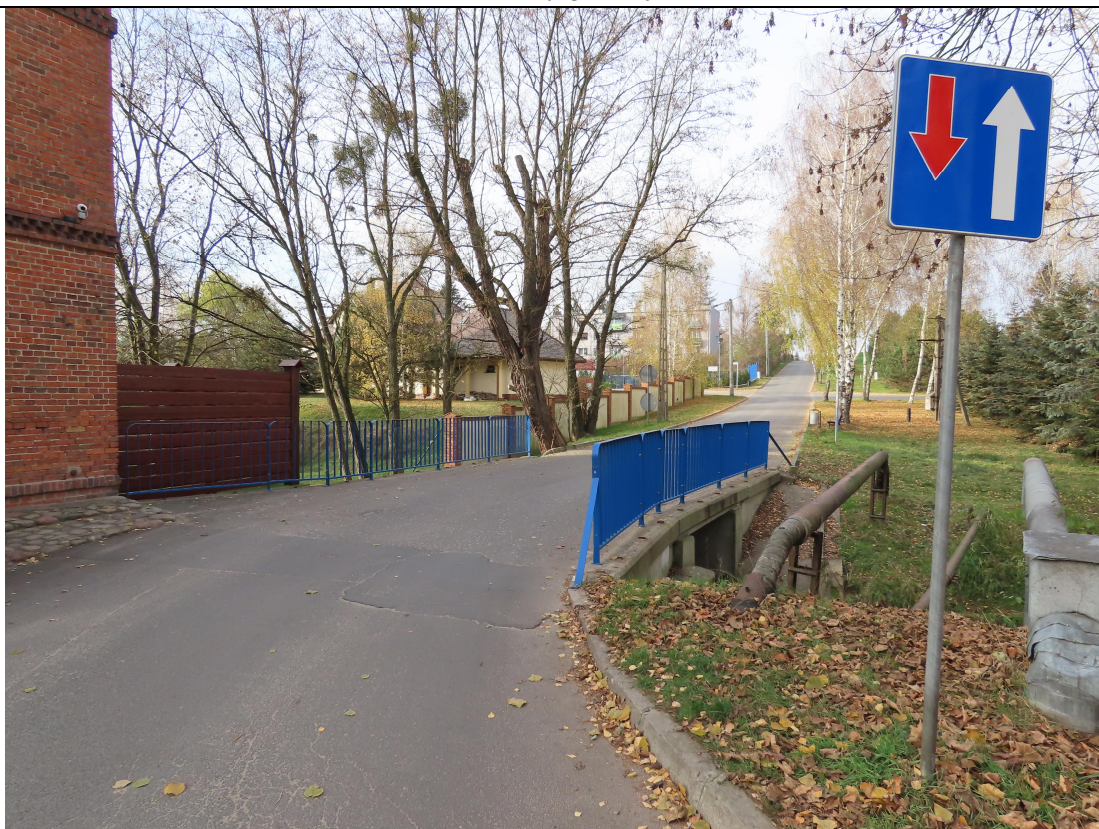
Fot. 7

| Dane identyfikacyjne obiektu | | | | | | | | | | | | | |
|---|---|---|---|---|---|---|---|--|--|---|---|---|--|
| <b>Uszkodzenia zagrażające bezpieczeństwu ruchu publicznego (opis uszkodzeń):</b><br>Brak barier zanikających na dojazdach do obiektu obniża bezpieczeństwo ruchu publicznego | | | | | | | | | | | | | |

Brak bariery zabezpieczającej na dojeździe do obiektu

Należy zamontować bariery zanikające na dojazdach do obiektu  
Wykonanie wyszczególnionych w wykazie potrzeb do planu bieżącego utrzymania i remontów robót z zakresu bieżącego utrzymania w ramach planu następnego roku.  
Wszystkie elementy obiektu narażone na szkodliwe działanie wpływów atmosferycznych i niszczące działanie innych czynników użytkowane są zgodnie z przeznaczeniem.

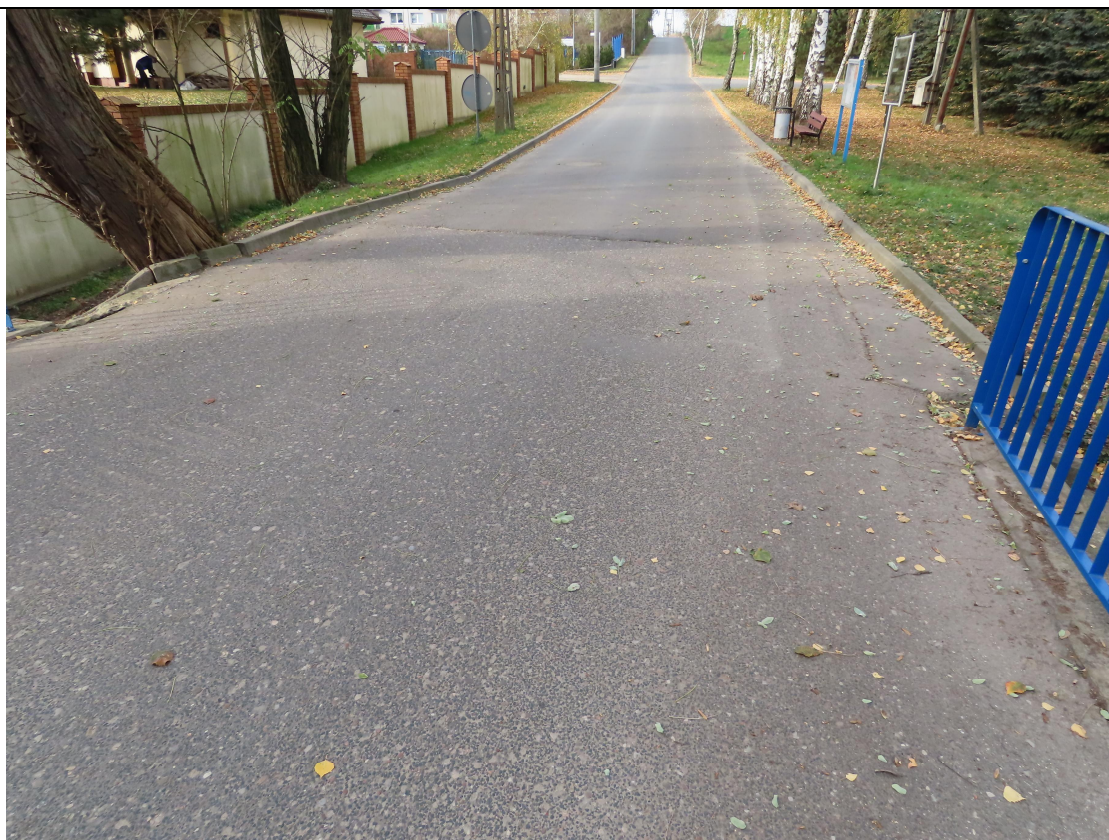
Fot. 8

Brak barier zabezpieczających na dojeździe do obiektu
