# **PROTOKÓŁ KONTROLI OKRESOWEJ OBIEKTU INŻYNIERSKIEGO**

| Rodzaj i nazwa przeszkody: | rzeka Trojanka |

# PROTOKÓŁ OKRESOWEJ KONTROLI ROCZNEJ NR 6/M/2023

## – PRZEGLĄDU PODSTAWOWEGO OBIEKTU MOSTOWEGO

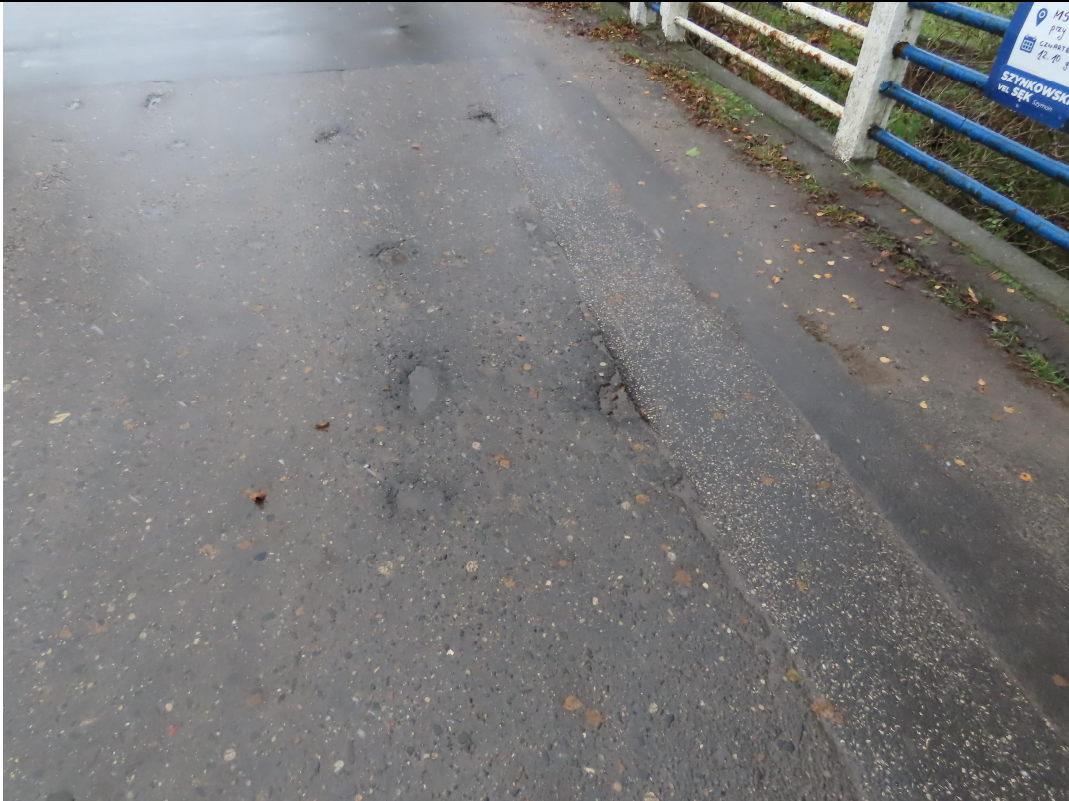
| | <p>Fot. 1</p> <p>Stan techniczny nawierzchni jezdni na obiekcie</p> | |

| Lp. | Element | Wyszczególnienie rodzaju prac | Termin wy-konania | Jednostka miary | Szacunkowa liczba jednostek | Cena jednostkowa [zł] | Wartość robót [zł] |
|---|---|---|---|---|---|---|---|
| 3 | Nawierzchnia jezdni | Wymiana nawierzchni jezdni | 1 | m2 | 83 | | |

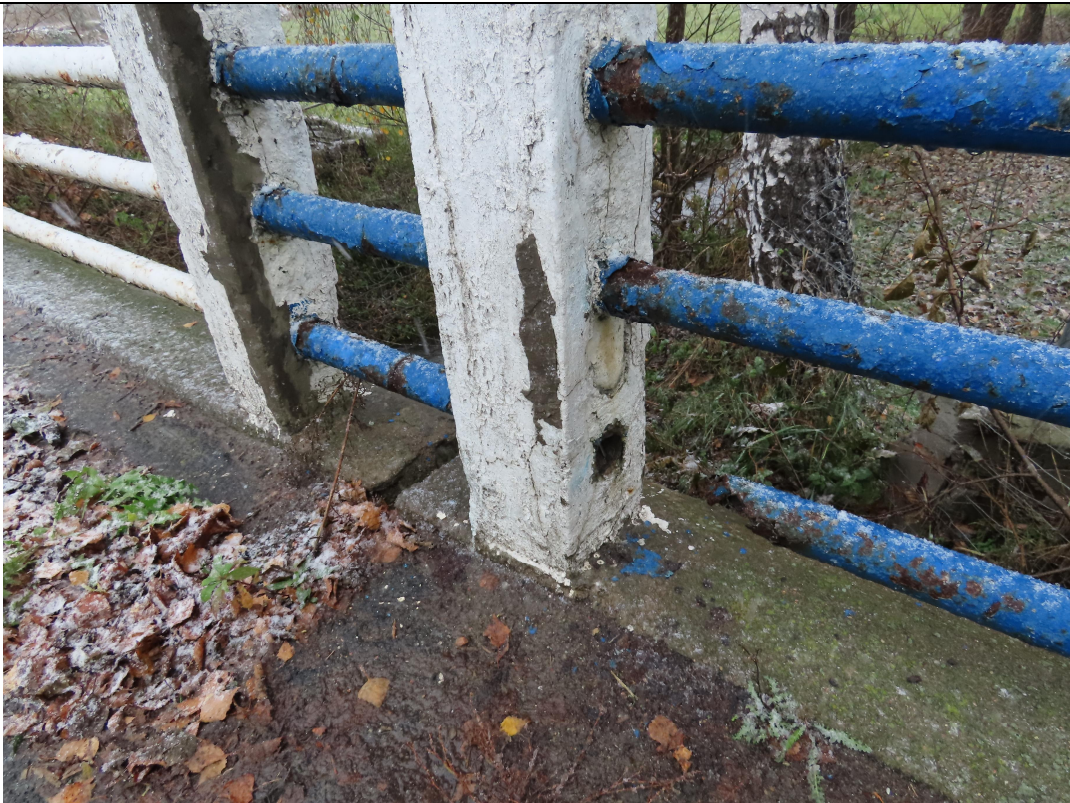
| Dane identyfikacyjne obiektu | | | | | | | | | | | | | |
|---|---|---|---|---|---|---|---|--|--|---|---|---|--|
| <b>Uszkodzenia zagrażające bezpieczeństwu ruchu publicznego (opis uszkodzeń):</b><br>Stan techniczny balustrady oraz brak barier zanikających na dojazdach do obiektu obniżają bezpieczeństwo ruchu publicznego | | | | | | | | | | | | | |

| | <p>Fot. 2</p> <p>Uszkodzenia balustrady na obiekcie</p> | |

Należy wykonać remont balustrad na obiekcie.  
Należy wykonać bariery zabezpieczające na dojazdach do obiektu.  
Wykonanie wyszczególnionych w wykazie potrzeb do planu bieżącego utrzymania i remontów robót z zakresu bieżącego utrzymania w ramach planu następnego roku.  
Wszystkie elementy obiektu narażone na szkodliwe działanie wpływów atmosferycznych i niszczące działanie innych czynników użytkowane są zgodnie z przeznaczeniem.

| Lp. | Element | Wyszczególnienie rodzaju prac | Termin wy-konania | Jednostka miary | Szacunkowa liczba jednostek | Cena jednostkowa [zł] | Wartość robót [zł] |
|---|---|---|---|---|---|---|---|
| 5 | Balustrady, bariery ochronne, osłony | Należy wykonać remont balustrady na obiekcie | 1 | kpl. | 2 | | |

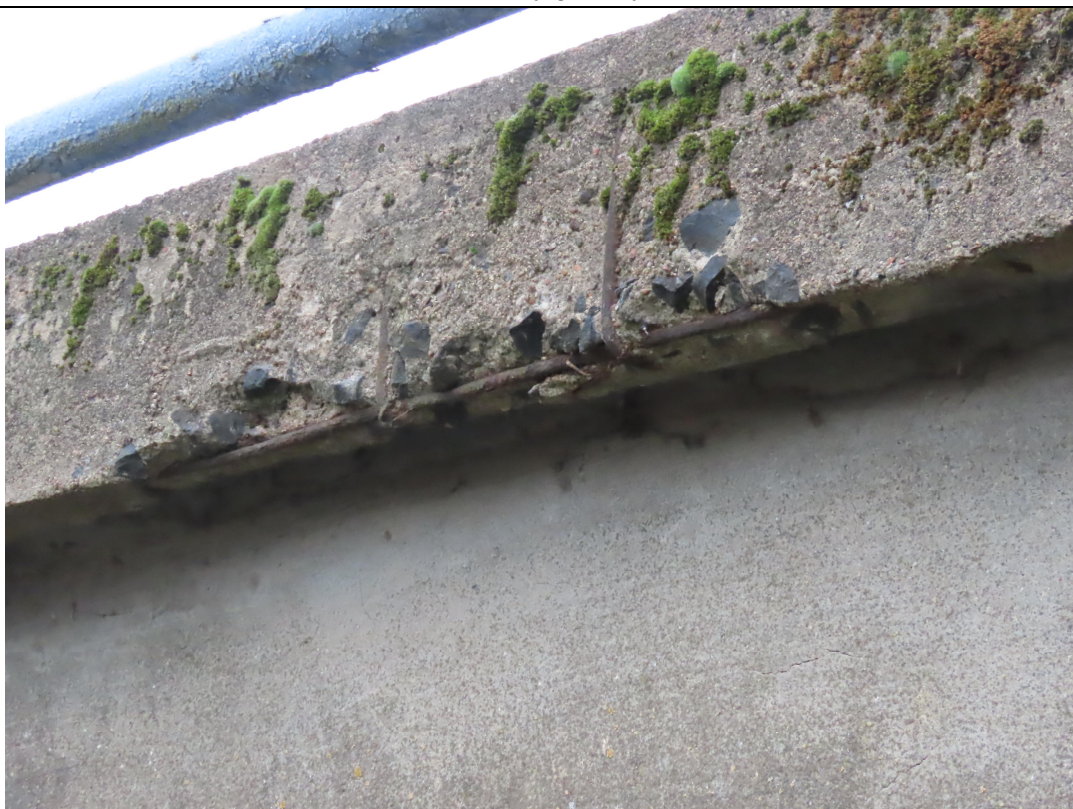
Fot. 3

Wegetacja mchu, korozja zbrojenia oraz ubytki struktury betonowej gzymsu

| Lp. | Element | Wyszczególnienie rodzaju prac | Termin wy-konania | Jednostka miary | Szacunkowa liczba jednostek | Cena jednostkowa [zł] | Wartość robót [zł] |
|---|---|---|---|---|---|---|---|
| 6 | Belki podporęczowe, gzymsy | Oczyszczyć i zabezpieczyć antykorozyjnie skorodowane zbrojenie a następnie uzupełnić ubytki struktury betonowej | 1 | m2 | 1 | | |

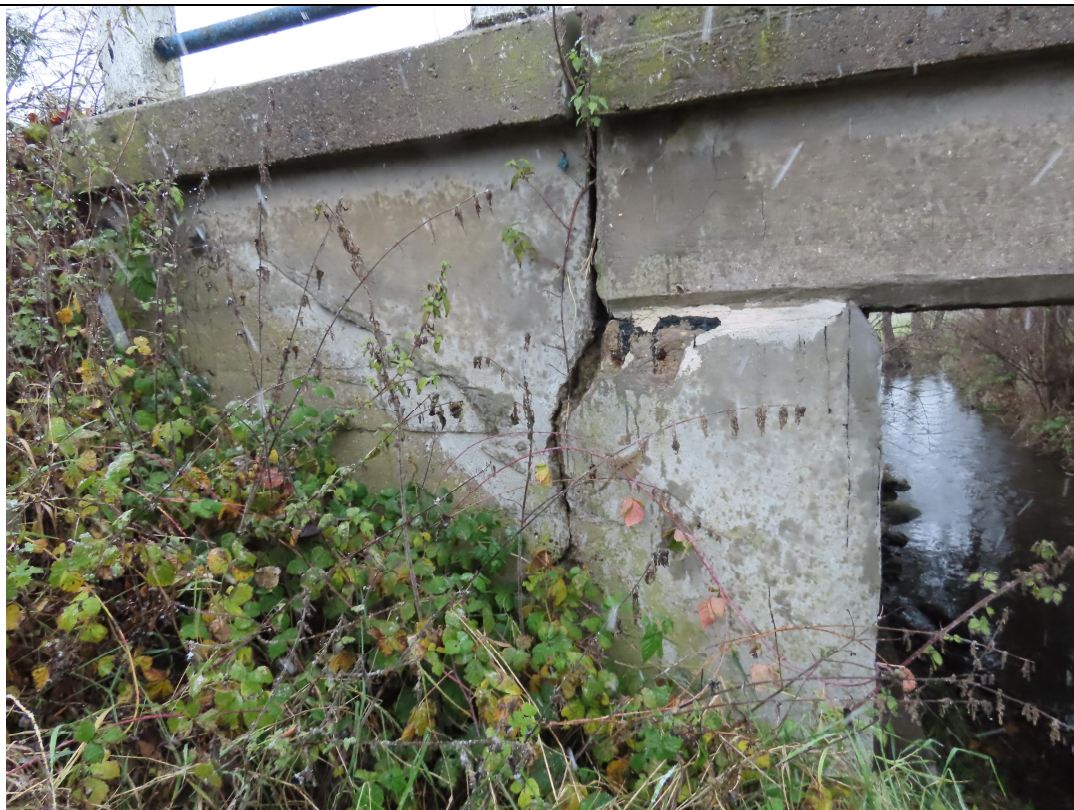
Fot. 4

Pęknięcie na ścianie przyczółka

| Lp. | Element | Wyszczególnienie rodzaju prac | Termin wy-konania | Jednostka miary | Szacunkowa liczba jednostek | Cena jednostkowa [zł] | Wartość robót [zł] |
|---|---|---|---|---|---|---|---|
| | | Należy naprawić zarysowania na powierzchni ściany przyczółka | 1 | m | 2 | | |

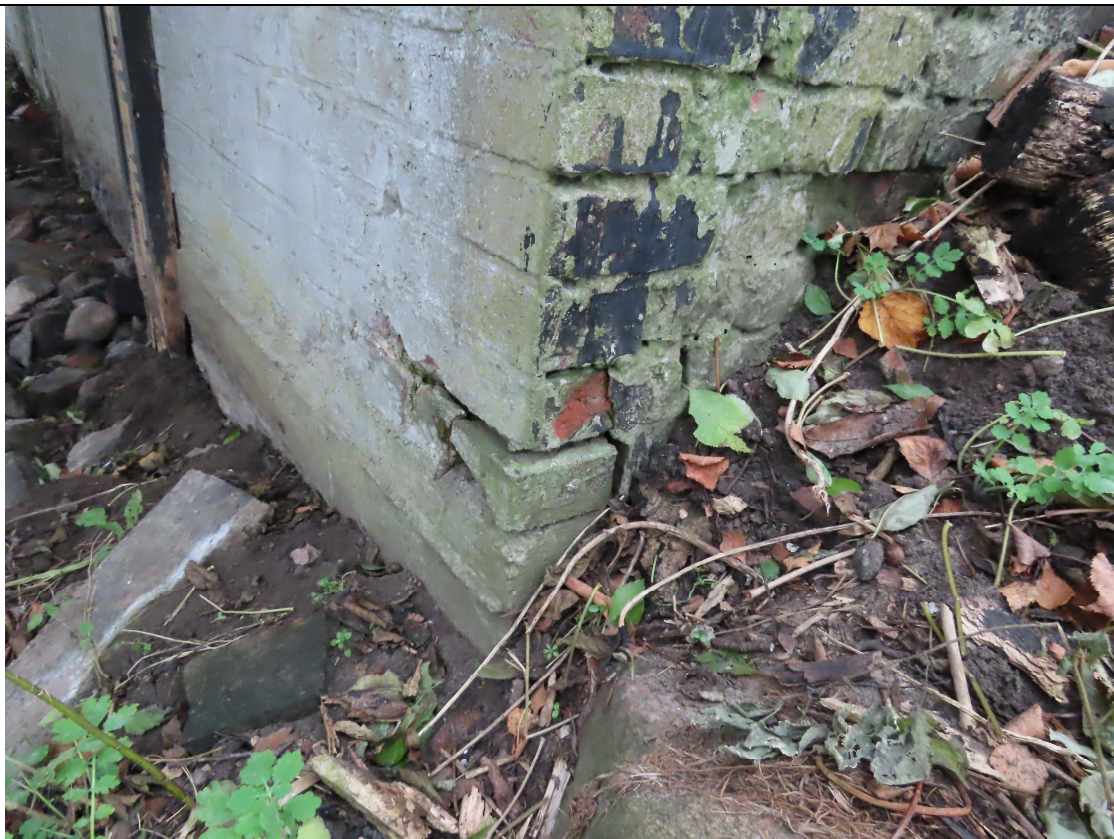
Fot. 5

Lokalne ubytki spoinowania ściany przyczółka

| Lp. | Element | Wyszczególnienie rodzaju prac | Termin wy-konania | Jednostka miary | Szacunkowa liczba jednostek | Cena jednostkowa [zł] | Wartość robót [zł] |
|---|---|---|---|---|---|---|---|
| | | Należy uzupełnić lokalne ubytki materiału konstrukcyjnego ściany wraz z uzupełnieniem spoinowania | 1 | m | 20 | | |

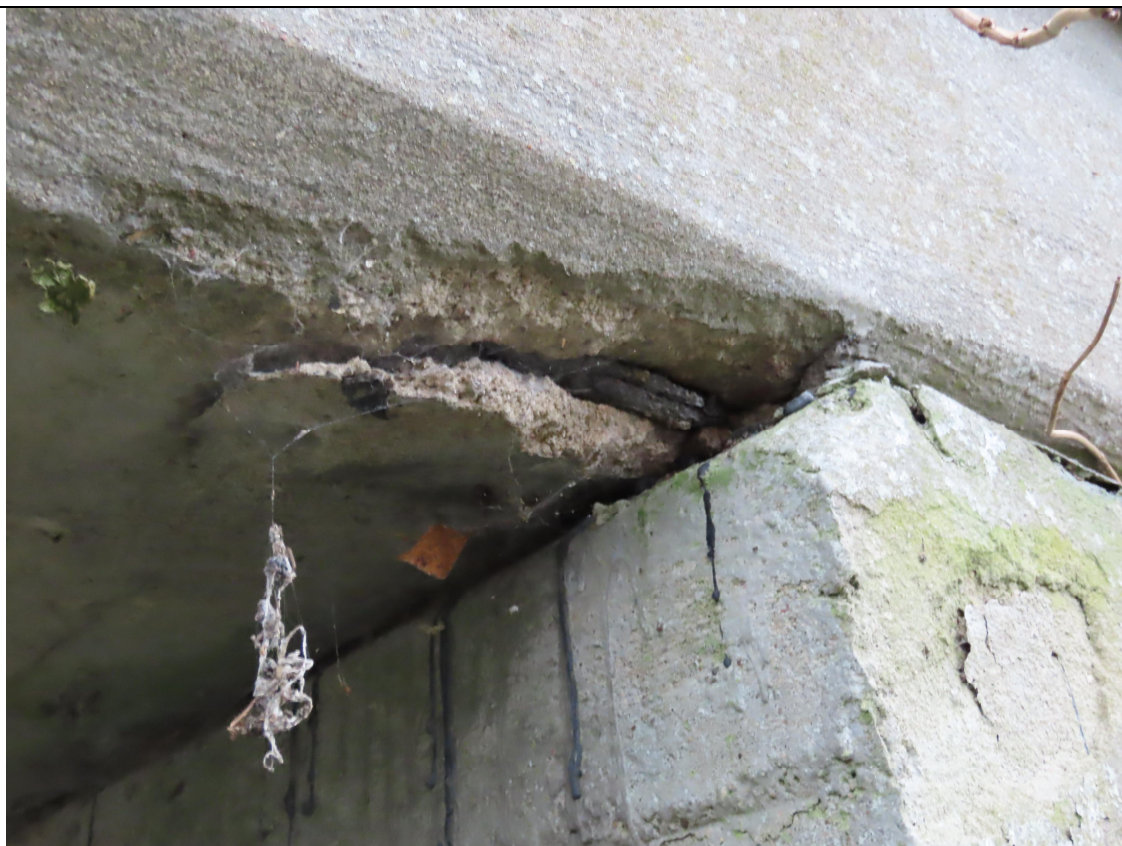
Fot. 6

Korozja zbrojenia oraz ubytki struktury betonowej dźwigara głównego

| Lp. | Element | Wyszczególnienie rodzaju prac | Termin wy-konania | Jednostka miary | Szacunkowa liczba jednostek | Cena jednostkowa [zł] | Wartość robót [zł] |
|---|---|---|---|---|---|---|---|
| 10 | Konstrukcja dźwigarów głównych | Oczyszczyć i zabezpieczyć antykorozyjnie skorodowane zbrojenie a następnie uzupełnić ubytki struktury betonowej | 1 | m2 | 3 | | |

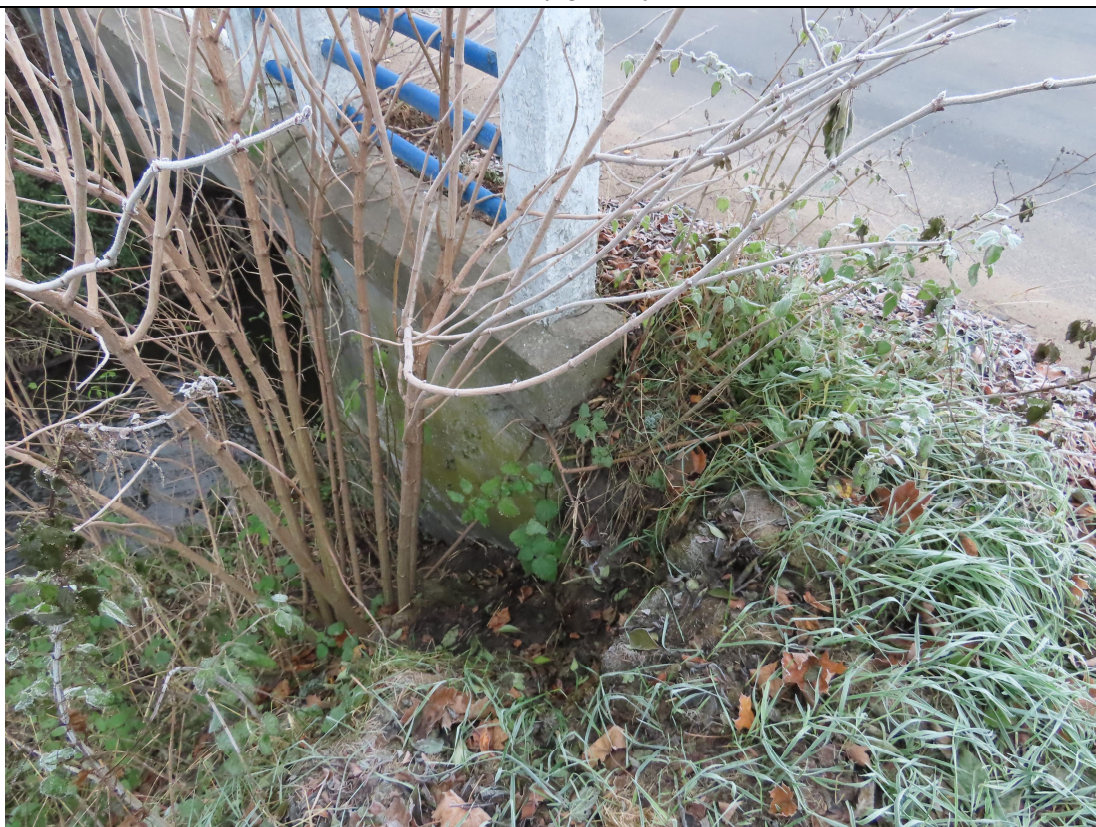
Fot. 7

Wegetacja roślinności oraz uszkodzenia skarpy nasypu

| Lp. | Element | Wyszczególnienie rodzaju prac | Termin wy-konania | Jednostka miary | Szacunkowa liczba jednostek | Cena jednostkowa [zł] | Wartość robót [zł] |
|---|---|---|---|---|---|---|---|
| 1 | Nasypy i skarpy | Wycinka bujnej ilości roślinności | 1 | m2 | 50 | | |
| | | Należy uzupełnić i zabezpieczyć przed dalszą erozją materiał zasypowy skarpy | 1 | m3 | 3 | | |

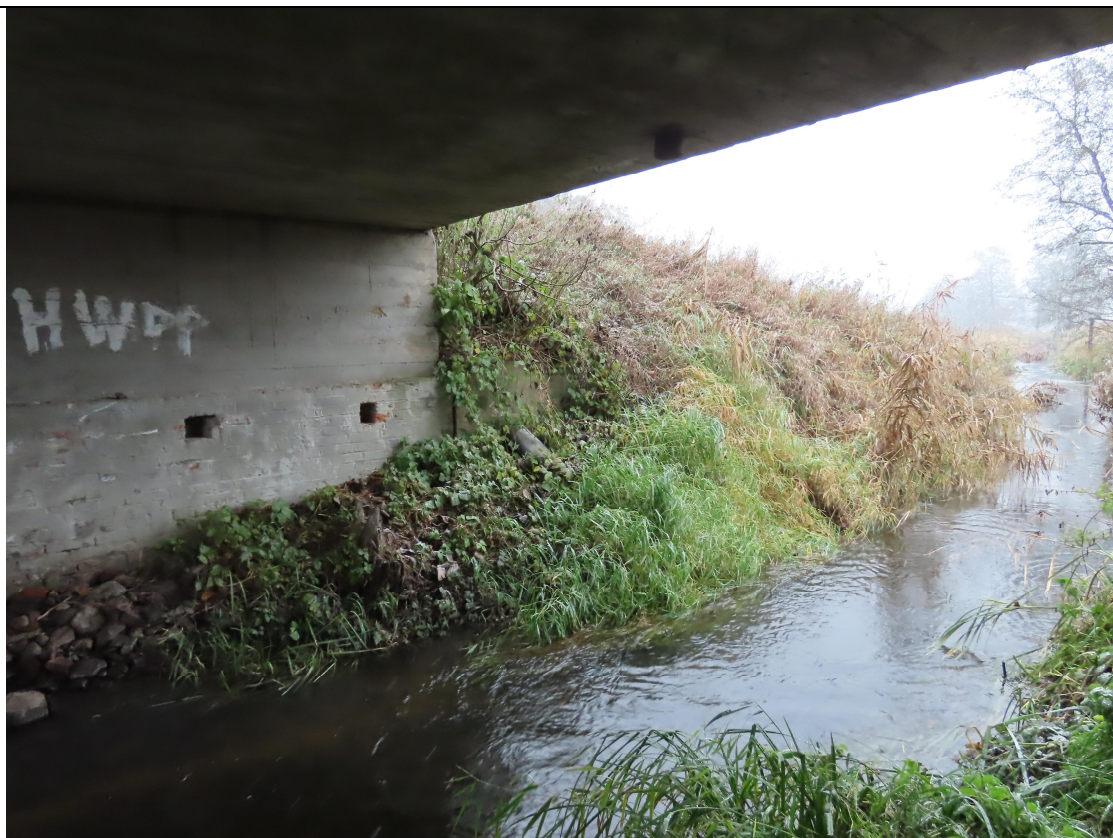
Fot. 8

Wegetacja roślinności w okolicy obiektu

| Lp. | Element | Wyszczególnienie rodzaju prac | Termin wy-konania | Jednostka miary | Szacunkowa liczba jednostek | Cena jednostkowa [zł] | Wartość robót [zł] |
|---|---|---|---|---|---|---|---|
| 15 | Koryto rzeki, przestrzeń podmostowa | Utrzymanie czystości w przestrzeni pod mostowej | 1 | m2 | 90 | | |
