# **PROTOKÓŁ KONTROLI OKRESOWEJ OBIEKTU INŻYNIERSKIEGO**

| Rodzaj obiektu: | most |

# PROTOKÓŁ OKRESOWEJ KONTROLI ROCZNEJ NR 8/M/2023

## – PRZEGLĄDU PODSTAWOWEGO OBIEKTU MOSTOWEGO

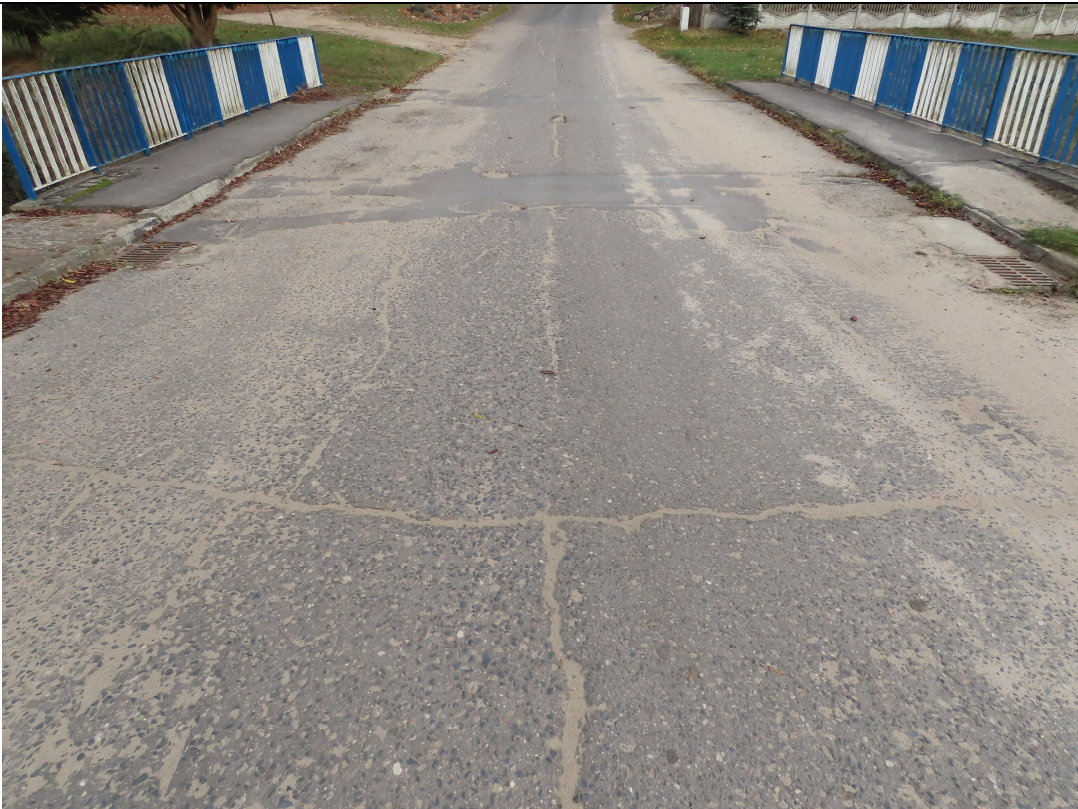
| | <div data-bbox="276 264 1358 1070"></div> <div data-bbox="387 1081 1228 1167"><p>Fot. 1<br/>Stan techniczny nawierzchni jezdni na obiekcie i dojazdach<br/>(zarysowania, ubytki i wegetacja roślinności)</p></div> | |

| Lp. | Element | Wyszczególnienie rodzaju prac | Termin wy-konania | Jednostka miary | Szacunkowa liczba jednostek | Cena jednostkowa [zł] | Wartość robót [zł] |
|---|---|---|---|---|---|---|---|
| 2 | Dojazdy w obrębie skrzydeł | Wymiana nawierzchni jezdni | 1 | m2 | 60 | | |
| 3 | Nawierzchnia jezdni | Wymiana nawierzchni jezdni | 1 | m2 | 80 | | |

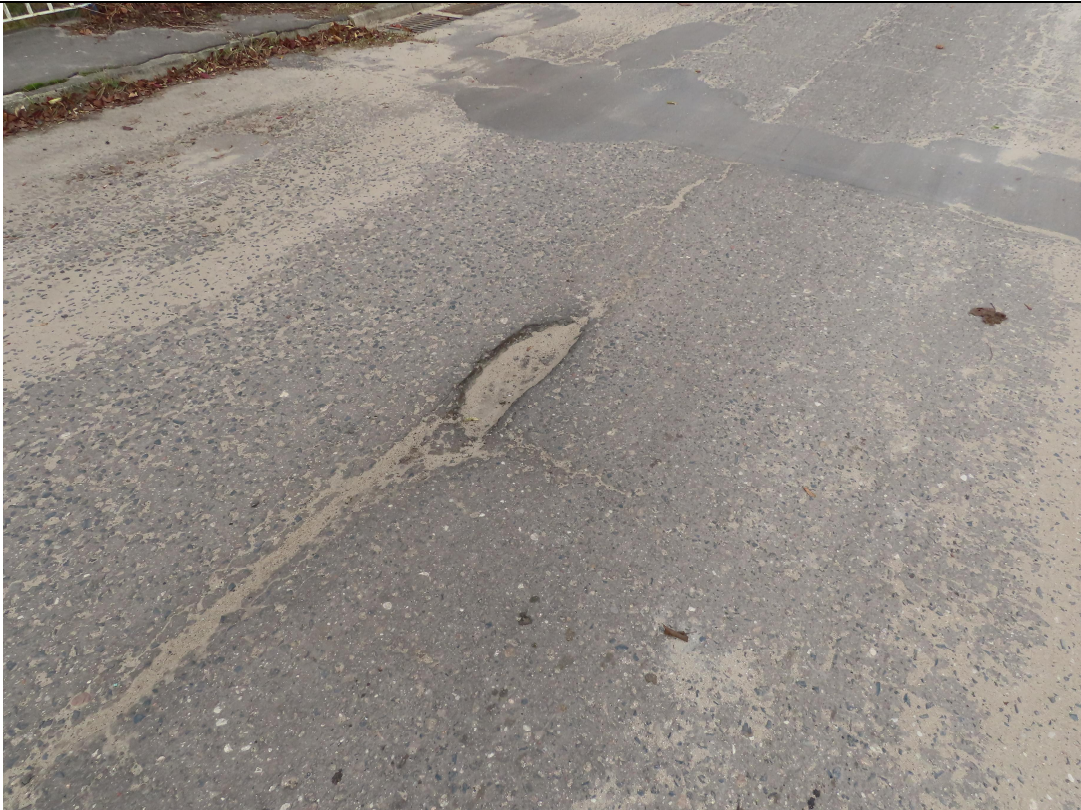
| | <div data-bbox="284 1200 1369 2007"></div> <div data-bbox="475 2016 1141 2076"><p>Fot. 2<br/>Stan techniczny nawierzchni jezdni na obiekcie</p></div> | |

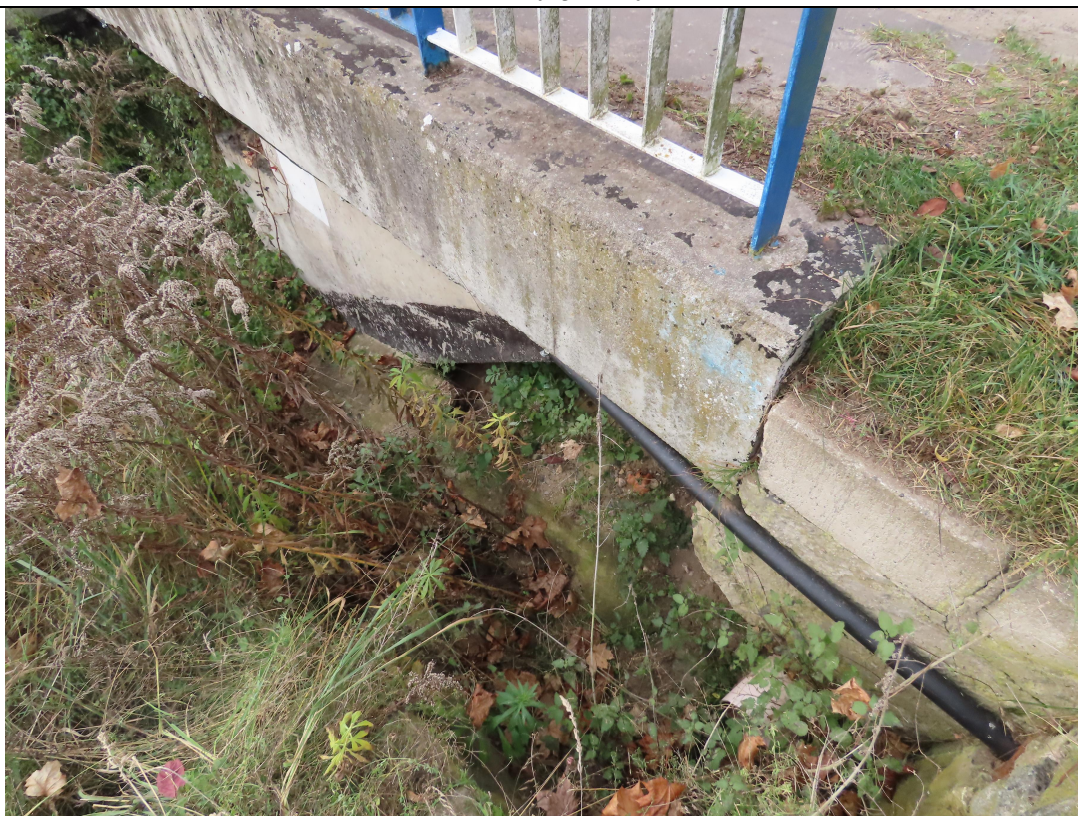
Fot. 3

Ubytki materiału zasypowego przestrzeni za przyczółkiem

Należy uzupełnić i zabezpieczyć przed dalszą erozją materiał zasypowy za przyczółkiem.  
 Należy wykonać bariery zanikające na dojazdach do obiektu.  
 Wykonanie wyszczególnionych w wykazie potrzeb do planu bieżącego utrzymania i remontów robót z zakresu bieżącego utrzymania w ramach planu następnego roku.  
 Wszystkie elementy obiektu narażone na szkodliwe działanie wpływów atmosferycznych i niszczące działanie innych czynników użytkowane są zgodnie z przeznaczeniem.

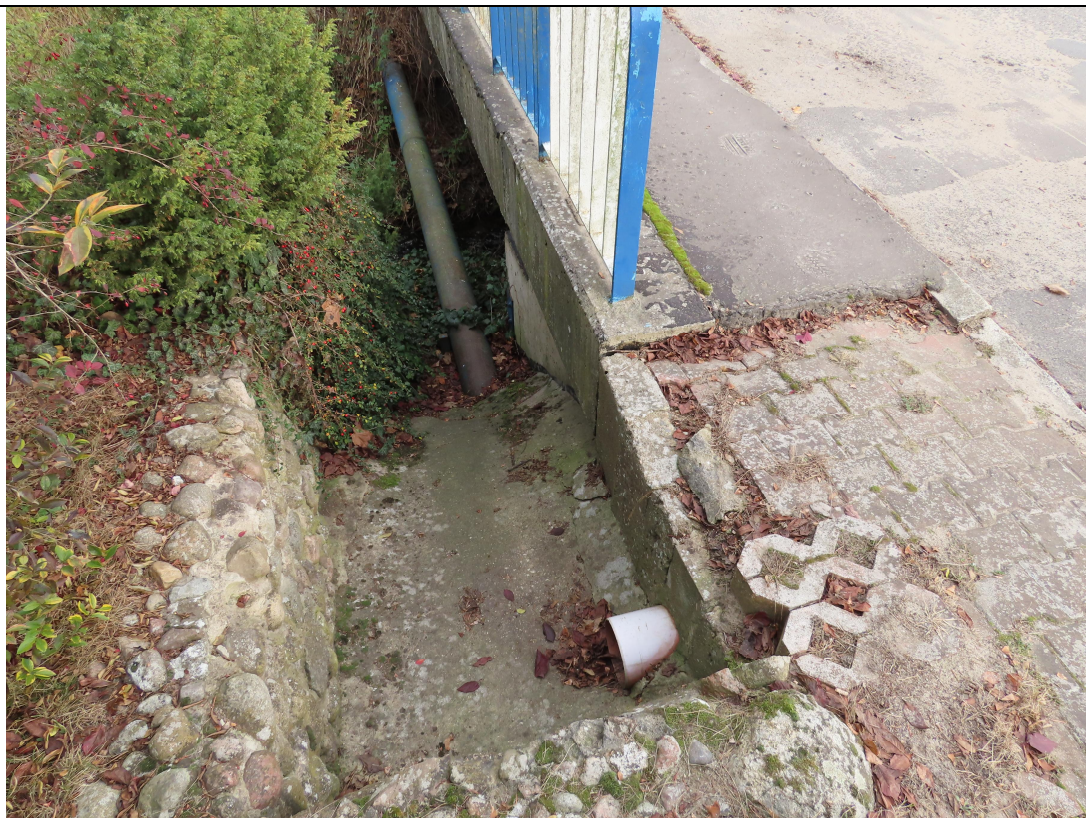
Fot. 4

| STAN TECHNICZNY OBIEKTU | | | | | | | | | | EKSPERTYZA | | |
|---|---|---|---|---|---|---|--|--|--|---|---|---|
| <b>Uszkodzenia zagrażające bezpieczeństwu ruchu publicznego (opis uszkodzeń):</b><br>Brak barier zanikających na dojazdach do obiektu obniża bezpieczeństwo ruchu publicznego. | | | | | | | | | | | | |

Brak zabezpieczenia ścieku balustradą/ barierą oraz zaniżenie kostki brukowej na dojeździe do obiektu

| Lp. | Element | Wyszczególnienie rodzaju prac | Termin wy-konania | Jednostka miary | Szacunkowa liczba jednostek | Cena jednostkowa [zł] | Wartość robót [zł] |
|---|---|---|---|---|---|---|---|
| 4 | Nawierzchnia chodników, krawężniki | Należy zniwelować zaniżenie kostki brukowej na dojeździe do obiektu | 1 | m2 | 1,5 | | |
| | | Należy zamontować barierę zanikającą na dojazdach do obiektu | 1 | kpl. | 4 | | |

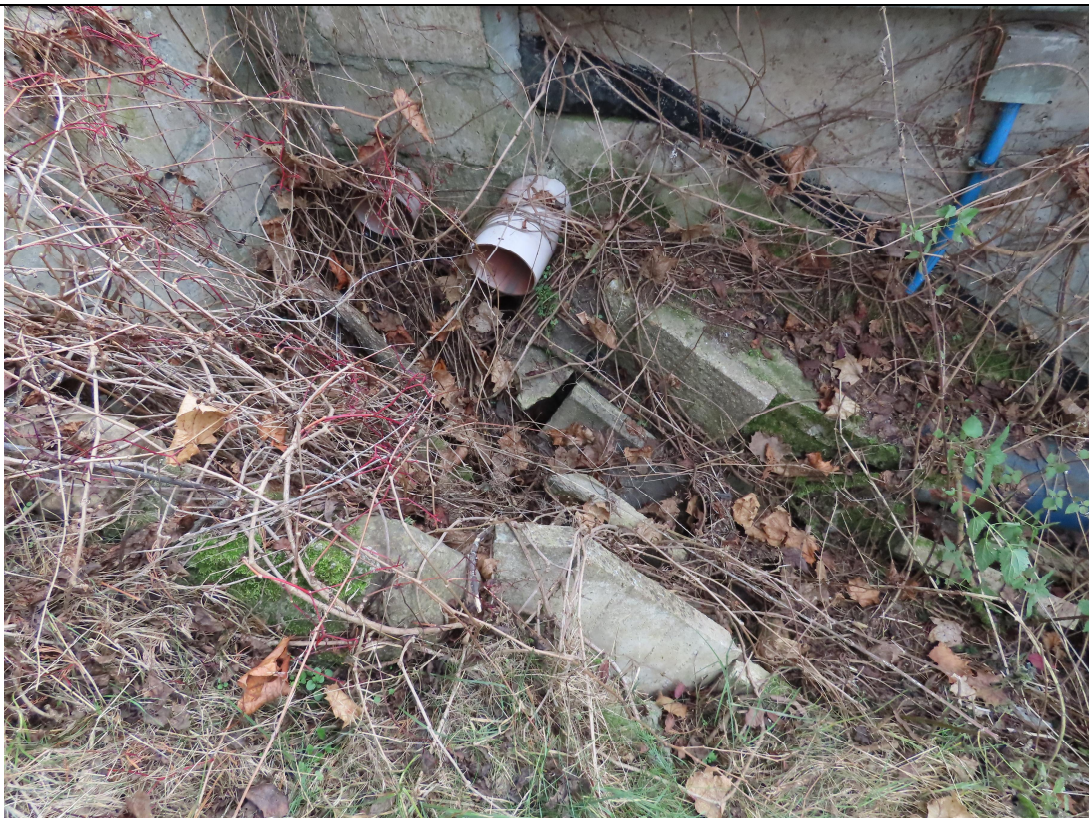
Fot. 5

Uszkodzenia ścieku i umocnienia skarpy

| Lp. | Element | Wyszczególnienie rodzaju prac | Termin wy-konania | Jednostka miary | Szacunkowa liczba jednostek | Cena jednostkowa [zł] | Wartość robót [zł] |
|---|---|---|---|---|---|---|---|
| | | Należy naprawić uszkodzone ścieki skarpowe | 1 | m | 26 | | |

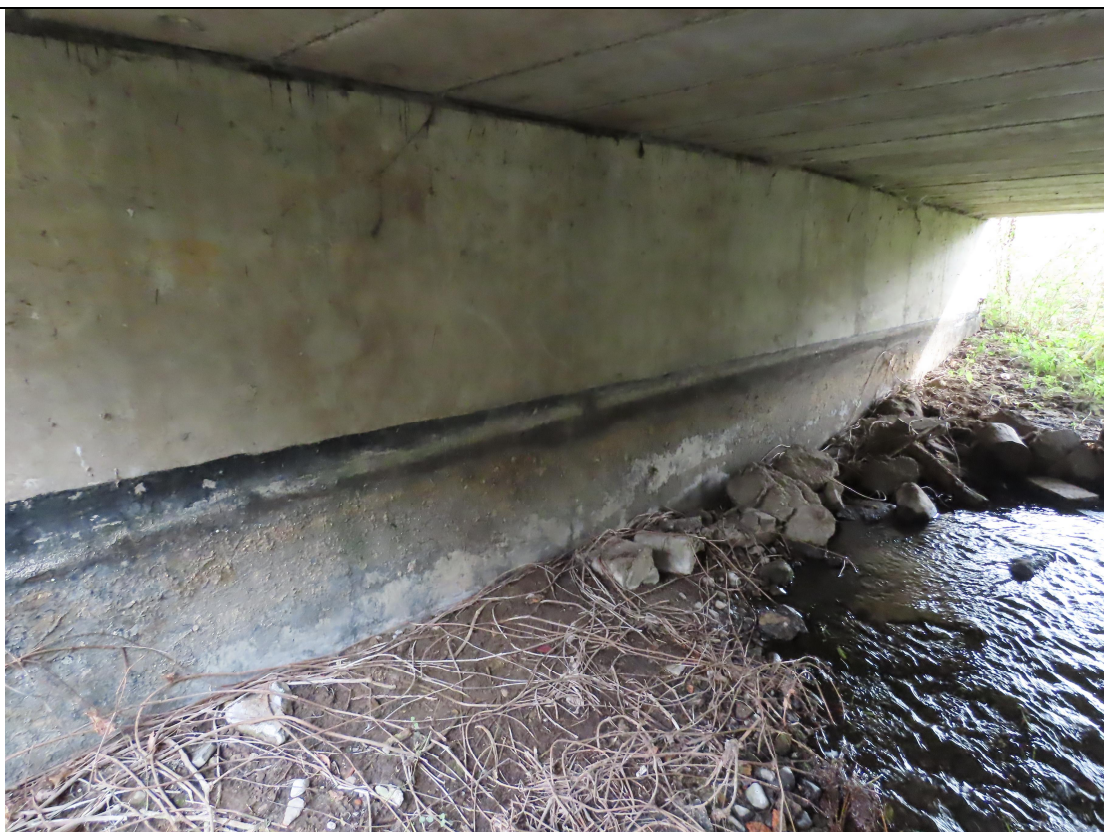
Fot. 6

Zanieczyszczenia przestrzeni podmostowej oraz ubytki izolacji cienkiej

| Lp. | Element | Wyszczególnienie rodzaju prac | Termin wy-konania | Jednostka miary | Szacunkowa liczba jednostek | Cena jednostkowa [zł] | Wartość robót [zł] |
|---|---|---|---|---|---|---|---|
| 13 | Przyczółki | Należy uzupełnić ubytki izolacji cienkiej | 1 | m2 | 30 | | |
| 15 | Koryto rzeki, przestrzeń podmostowa | Wycinka bujnej ilości roślinności | 1 | m2 | 100 | | |
| | | Należy oczyścić przestrzeń podmostową | 1 | m2 | 100 | | |
