# **PROTOKÓŁ KONTROLI OKRESOWEJ OBIEKTU INŻYNIERSKIEGO**

| Rodzaj obiektu: | kładka |

# PROTOKÓŁ OKRESOWEJ KONTROLI ROCZNEJ NR 3/K/2025

## - PRZEGLĄDU PODSTAWOWEGO KŁADKI

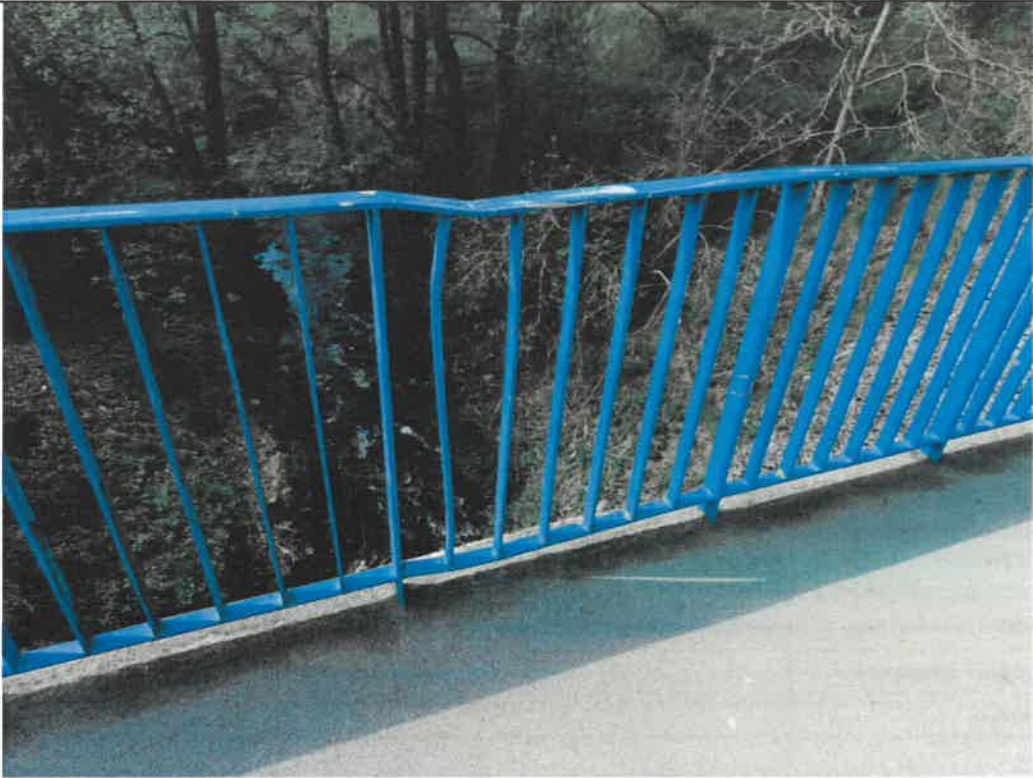
| | <p data-bbox="507 1066 1134 1126">Fot. 1<br/>Lokalna deformacja i graffiti na balustradzie</p> | |

| Lp. | Element | Wyszczególnienie rodzaju prac | Termin wy-konania | Jednostka miary | Szacunkowa liczba jednostek | Cena jednostkowa [zł] | Wartość robót [zł] |
|---|---|---|---|---|---|---|---|
| 5 | Balustrady, bariery ochronne, osłony | | | | | | |

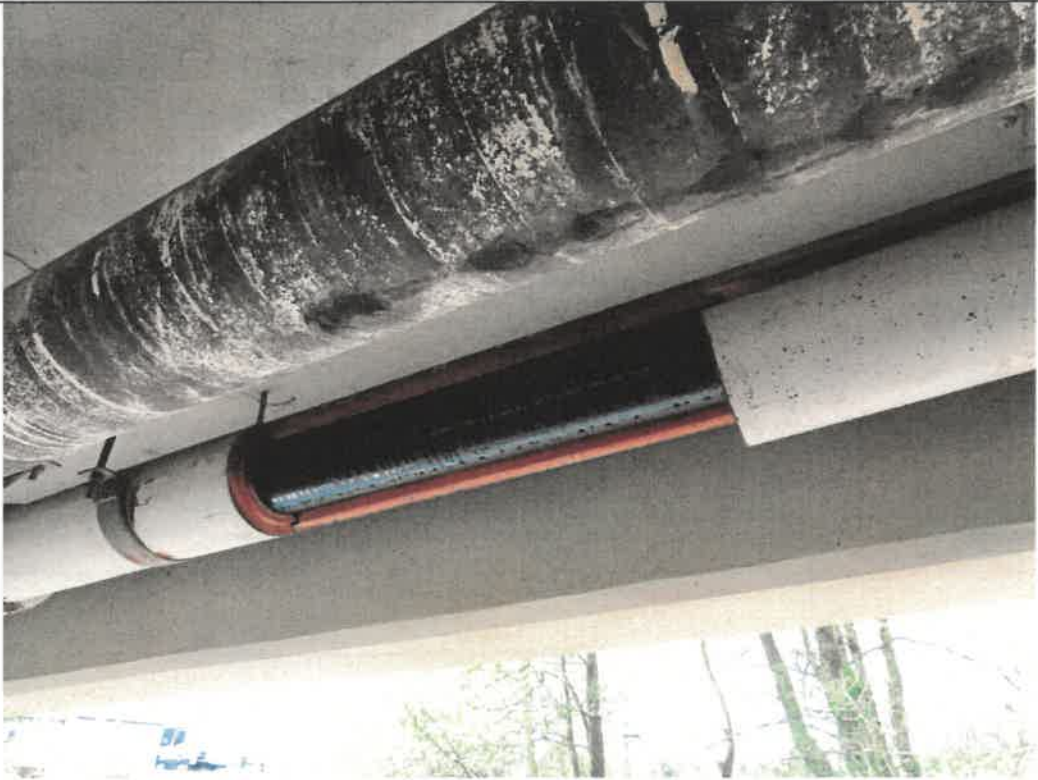
| | <p data-bbox="596 1939 1043 2000">Fot. 2<br/>Ubytek obudowy urządzenia obcego</p> | |

| Lp. | Element | Wyszczególnienie rodzaju prac | Termin wy-konania | Jednostka miary | Szacunkowa liczba jednostek | Cena jednostkowa [zł] | Wartość robót [zł] |
|---|---|---|---|---|---|---|---|
| 19 | Urządzenia obce | Należy wezwać właściciela urządzenia obcego do naprawy uszkodzonej obudowy przewodu. | 1 | kpl. | 1 | | |

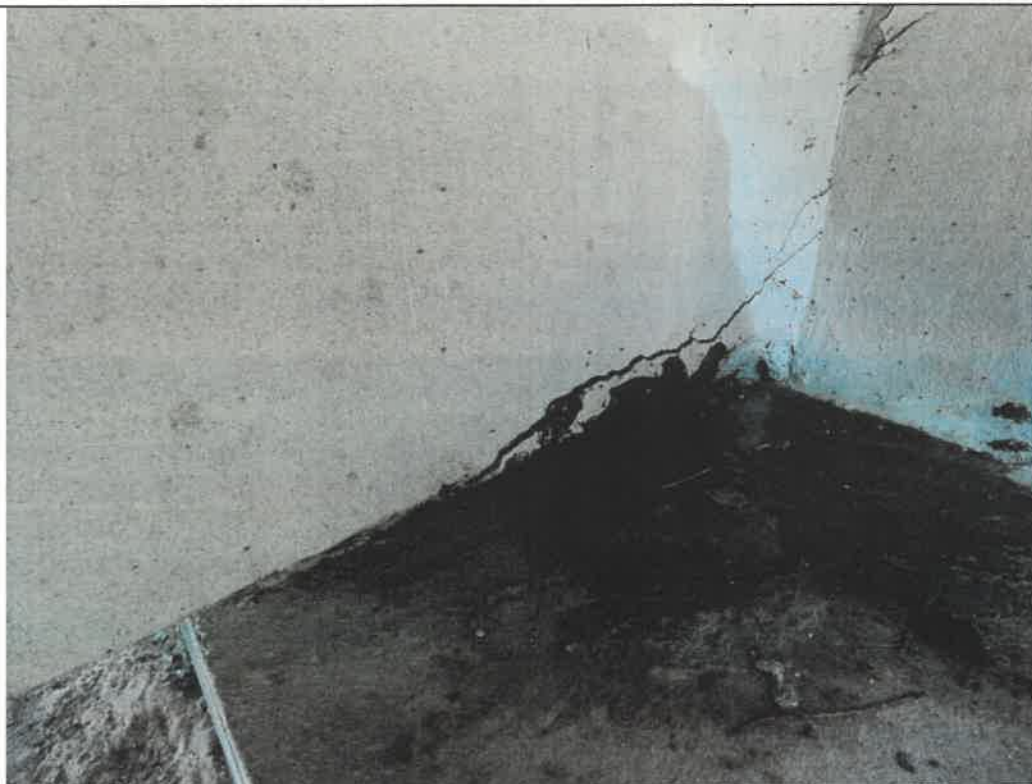
Fot. 3  
Lokalne zarysowanie na dźwigarze

| Lp. | Element | Wyszczególnienie rodzaju prac | Termin wy-konania | Jednostka miary | Szacunkowa liczba jednostek | Cena jednostkowa [zł] | Wartość robót [zł] |
|---|---|---|---|---|---|---|---|
| 10 | Konstrukcja dźwigarów głównych | Należy skuć luźny beton, oczyścić i zabezpieczyć antykorozyjnie zbrojenie a następnie uzupełnić ubytki struktury betonowej zaprawami PCC na płycie ustroju nośnego | 1 | m2 | 0,5 | | |

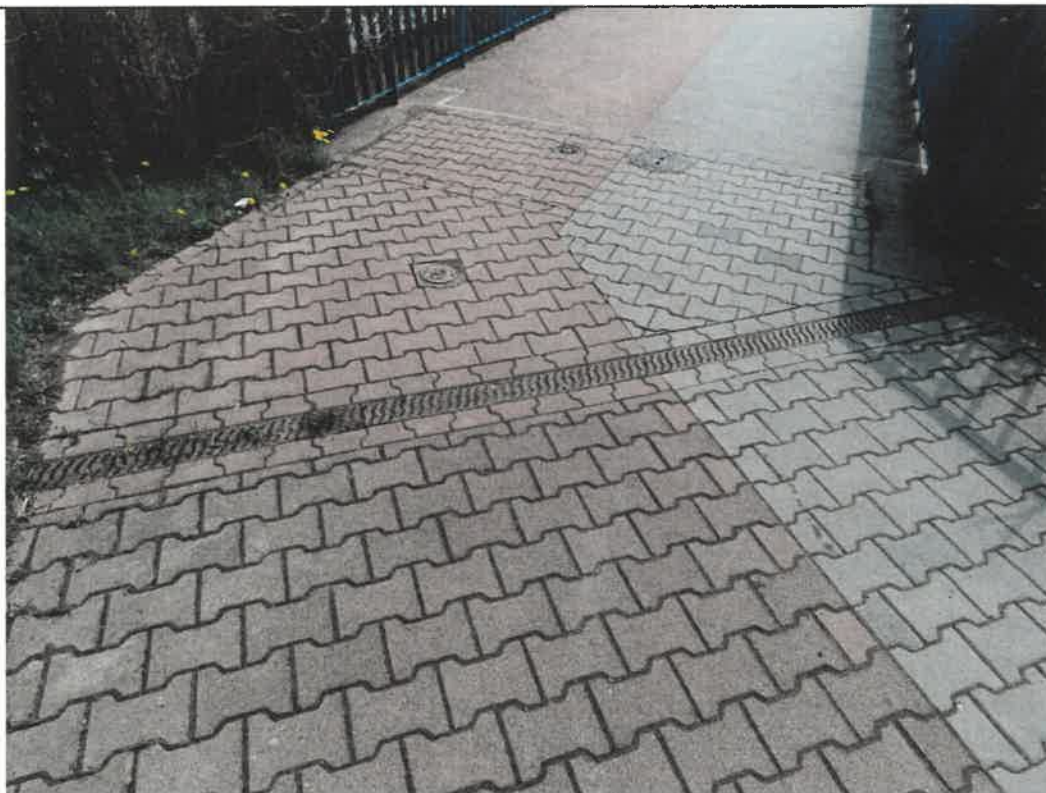
Fot. 4  
Zanieczyszczenia odpływu liniowego na dojeździe do obiektu

| Lp. | Element | Wyszczególnienie rodzaju prac | Termin wy-konania | Jednostka miary | Szacunkowa liczba jednostek | Cena jednostkowa [zł] | Wartość robót [zł] |
|---|---|---|---|---|---|---|---|
| 7 | Urządzenia odwadniające | Należy oczyścić sezonowo odwodnienie liniowe na dojeździe do obiektu | 1 | m | 3,5 | | |
