# **PROTOKÓŁ KONTROLI OKRESOWEJ OBIEKTU INŻYNIERSKIEGO**

| Rodzaj i nazwa przeszkody: | rzeka Trojanka |

# PROTOKÓŁ OKRESOWEJ KONTROLI ROCZNEJ NR 9/M/2025

## - PRZEGLĄDU PODSTAWOWEGO OBIEKTU MOSTOWEGO

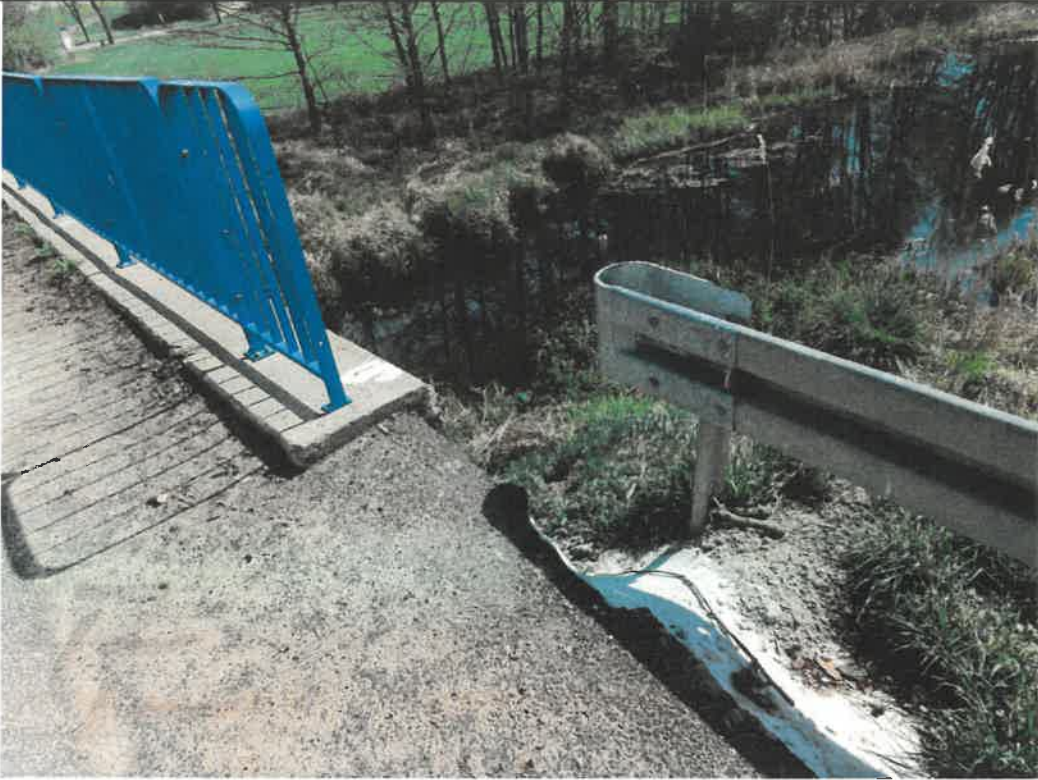
**Uszkodzenia zagrażające bezpieczeństwu ruchu publicznego (opis uszkodzeń):**  
 Brak systemowego połączenia balustrady z barierą oraz brak barier zanikających na dojazdach do obiektu obniżają bezpieczeństwo ruchu publicznego

| Numer<br>ewidencyjny<br>obiektu: | <b>DOKUMENTACJA FOTOGRAFICZNA USZKODZEŃ</b><br>z dnia: 2025-04-18 | Karta<br>nr 1.1 |
|---|---|---|
| | <p data-bbox="790 1077 877 1104">Fot. 1</p> <p data-bbox="360 1108 1267 1135">Brak systemowego połączenia pomiędzy balustradą a barierą drogową</p> | |

| Lp. | Element | Wyszczególnienie rodzaju prac | Termin wy-konania | Jednostka miary | Szacunkowa liczba jednostek | Cena jednostkowa [zł] | Wartość robót [zł] |
|---|---|---|---|---|---|---|---|
| | | Należy wykonać systemowe połączenie balustrad z barierą na dojeździe do obiektu | 1 | kpl. | 2 | | |

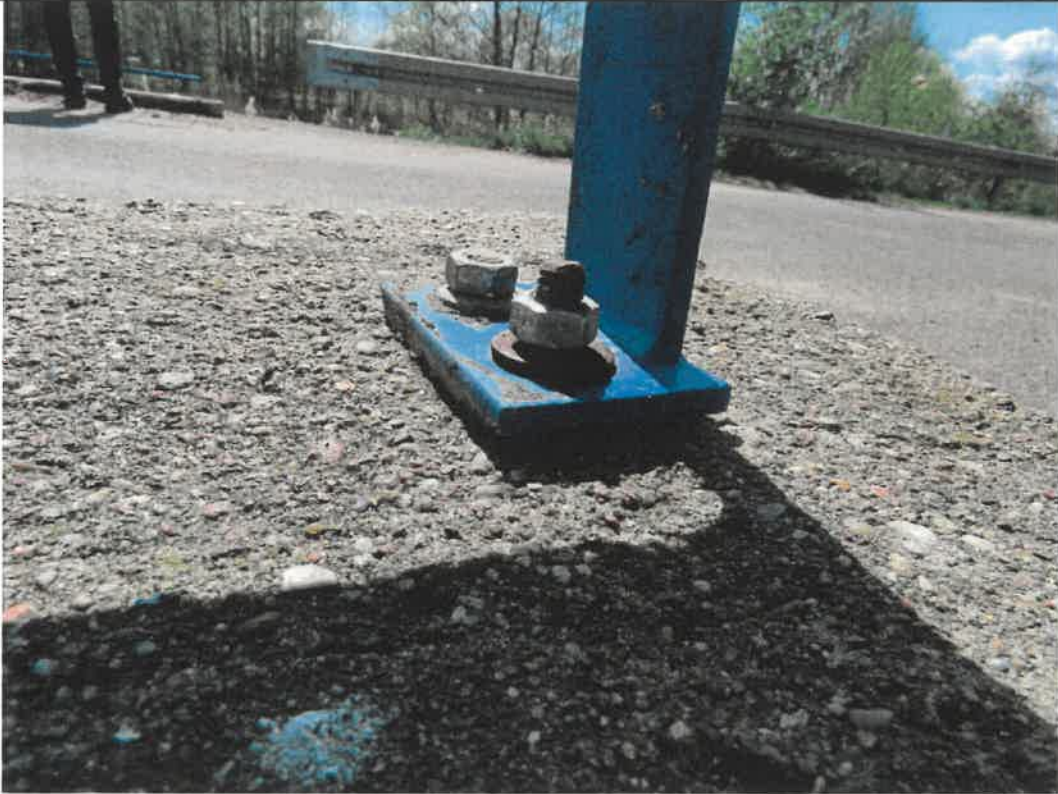
| Numer<br>ewidencyjny<br>obiektu: | <b>DOKUMENTACJA FOTOGRAFICZNA USZKODZEŃ</b><br>z dnia: 2025-04-18 | Karta<br>nr 1.1 |
|---|---|---|
| | <p data-bbox="790 1971 877 1998">Fot. 2</p> <p data-bbox="574 2002 1050 2029">Lokalny brak sztywności balustrady</p> | |

| Lp. | Element | Wyszczególnienie rodzaju prac | Termin wy-konania | Jednostka miary | Szacunkowa liczba jednostek | Cena jednostkowa [zł] | Wartość robót [zł] |
|---|---|---|---|---|---|---|---|
| | | Należy poprawnie zakotwić wybrane słupki balustrady | 1 | kpl. | 1 | | |

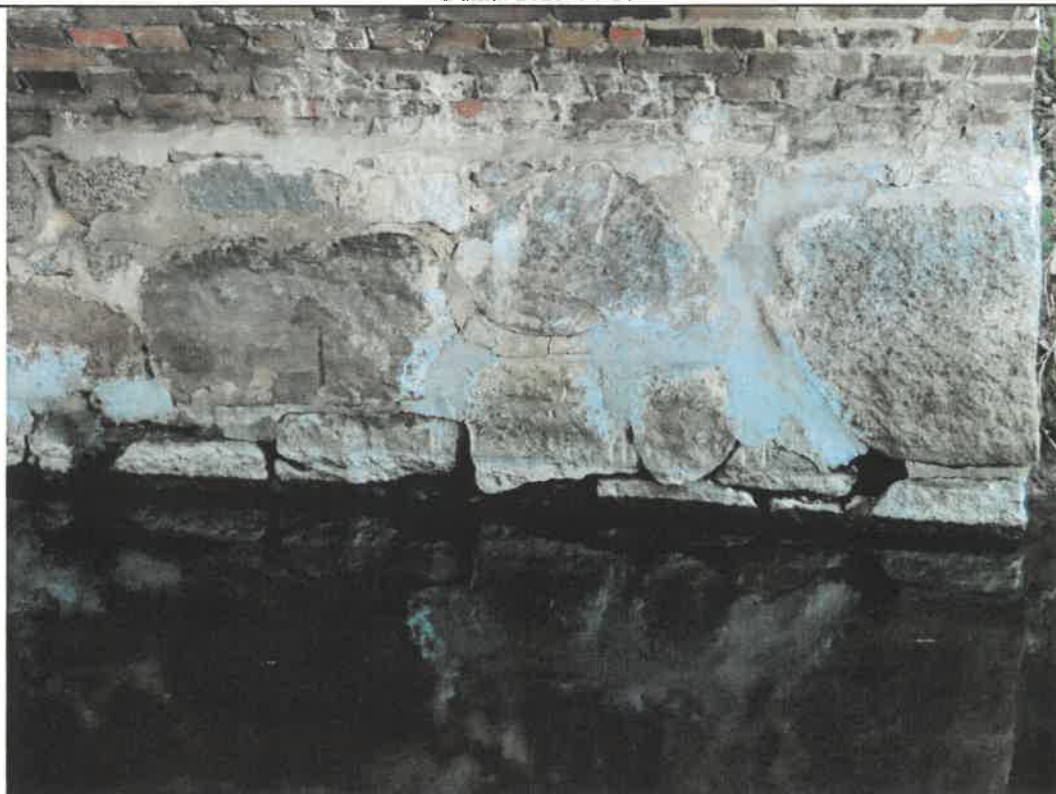
Fot. 3  
Ubytki spoinowania ściany przyczółka

| Lp. | Element | Wyszczególnienie rodzaju prac | Termin wy-konania | Jednostka miary | Szacunkowa liczba jednostek | Cena jednostkowa [zł] | Wartość robót [zł] |
|---|---|---|---|---|---|---|---|
| 13 | Przyczółki | Należy uzupełnić i zabezpieczyć przed erozją ubytki spoinowania ściany przyczółka | 1 | m2 | 10 | | |

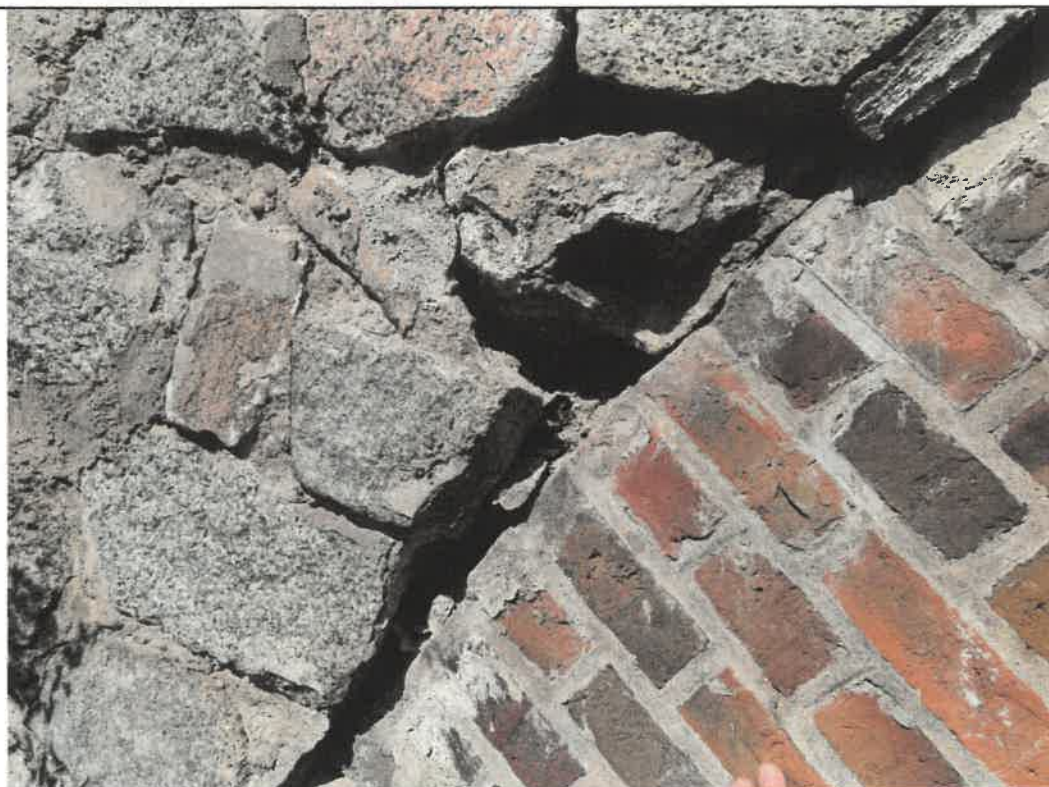
Fot. 4  
Ubytki spoinowania ściany pomostowej

| Lp. | Element | Wyszczególnienie rodzaju prac | Termin wy-konania | Jednostka miary | Szacunkowa liczba jednostek | Cena jednostkowa [zł] | Wartość robót [zł] |
|---|---|---|---|---|---|---|---|
| 9 | Konstrukcja pomostu | Należy uzupełnić ubytki spoinowania ściany pomostowej | 1 | m2 | 4 | | |

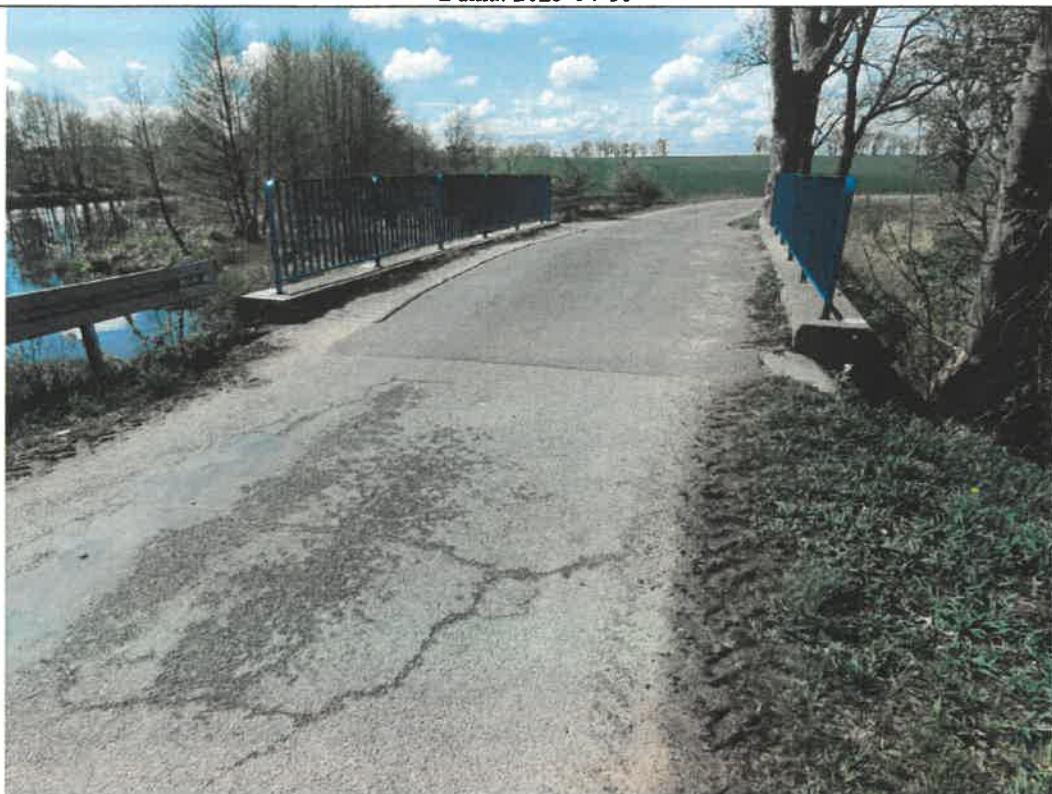
Fot. 5

Brak barier zanikających na dojeździe do obiektu

| Lp. | Element | Wyszczególnienie rodzaju prac | Termin wy-konania | Jednostka miary | Szacunkowa liczba jednostek | Cena jednostkowa [zł] | Wartość robót [zł] |
|---|---|---|---|---|---|---|---|
| 5 | Balustrady, bariery ochronne, osłony | Zaleca się zamontować bariery drogowe na dojazdach do obiektu | 1 | m | 16 | | |

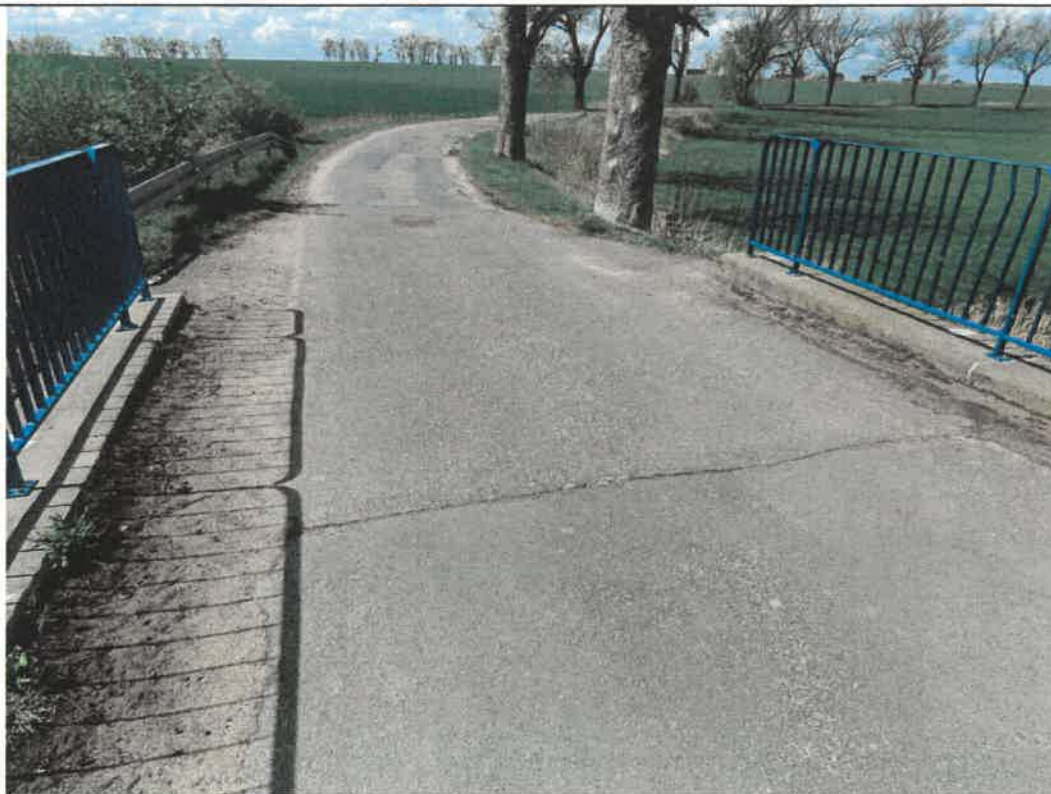
Fot. 6

Brak barier zanikających na dojeździe do obiektu cd.
