## **PROTOKÓŁ KONTROLI OKRESOWEJ PRZEPUSTU**

| Numer drogi: | 318002 P |

# PROTOKÓŁ OKRESOWEJ KONTROLI ROCZNEJ NR 7/P/2025

## - PRZEGLĄDU PODSTAWOWEGO PRZEPUSTU

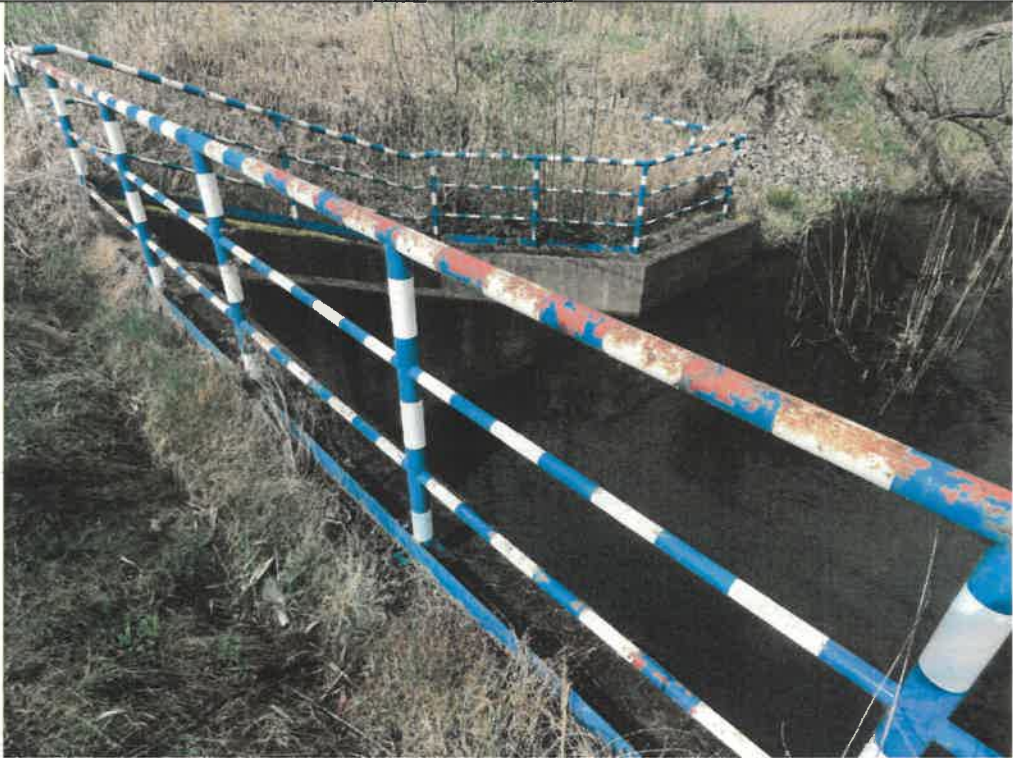
| STAN TECHNICZNY OBIEKTU | | | | | | | | | | EKSPERTYZA | | |
|---|---|---|---|---|---|--|--|--|--|---|---|---|
| 4 | Balustrady, bariery ochronne, osłony | WS | AS | KS | DS | | | | | 4 | Nie | |

| | <p data-bbox="799 1050 884 1075">Fot. 1</p> <p data-bbox="320 1081 1347 1108">Korozja oraz zniszczenie powłoki zabezpieczenia antykorozyjnego balustrady</p> | |

| Lp. | Element | Wyszczególnienie rodzaju prac | Termin wykończenia | Jednostka miary | Szacunkowa liczba jednostek | Cena jednostkowa [zł] | Wartość robót [zł] |
|---|---|---|---|---|---|---|---|
| 4 | Balustrady, bariery ochronne, osłony | Należy oczyścić a następnie zabezpieczyć antykorozyjnie skorodowane balustrady | 1 | m2 | 62 | | |

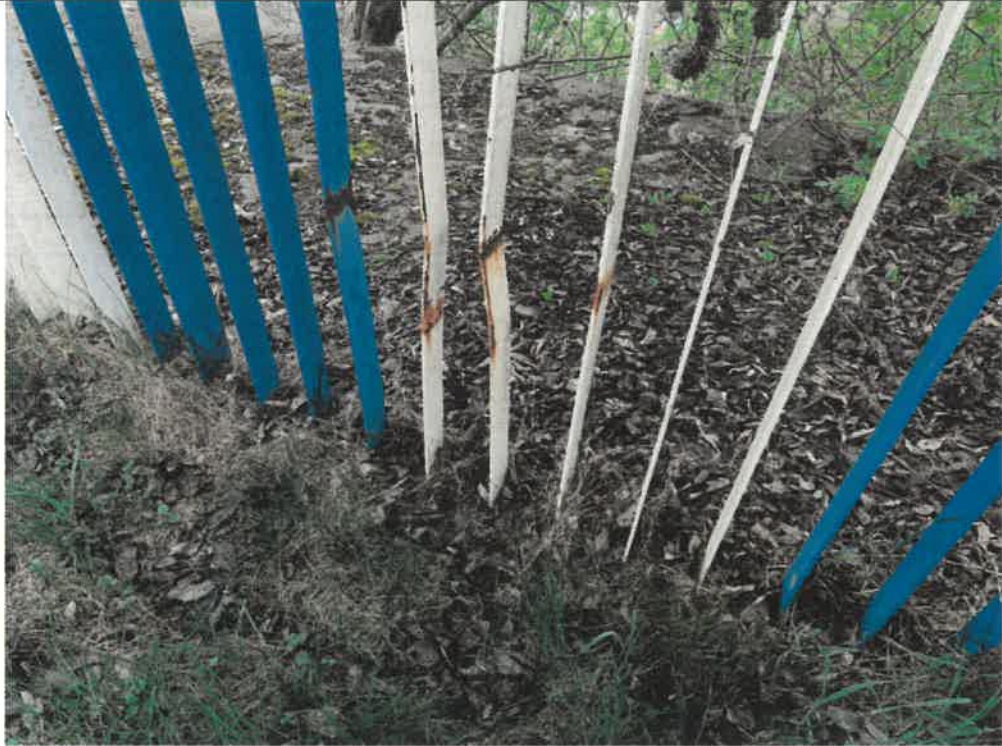
| | <p data-bbox="799 1917 884 1942">Fot. 2</p> <p data-bbox="635 1948 1038 1975">Lokalna deformacja balustrady</p> | |

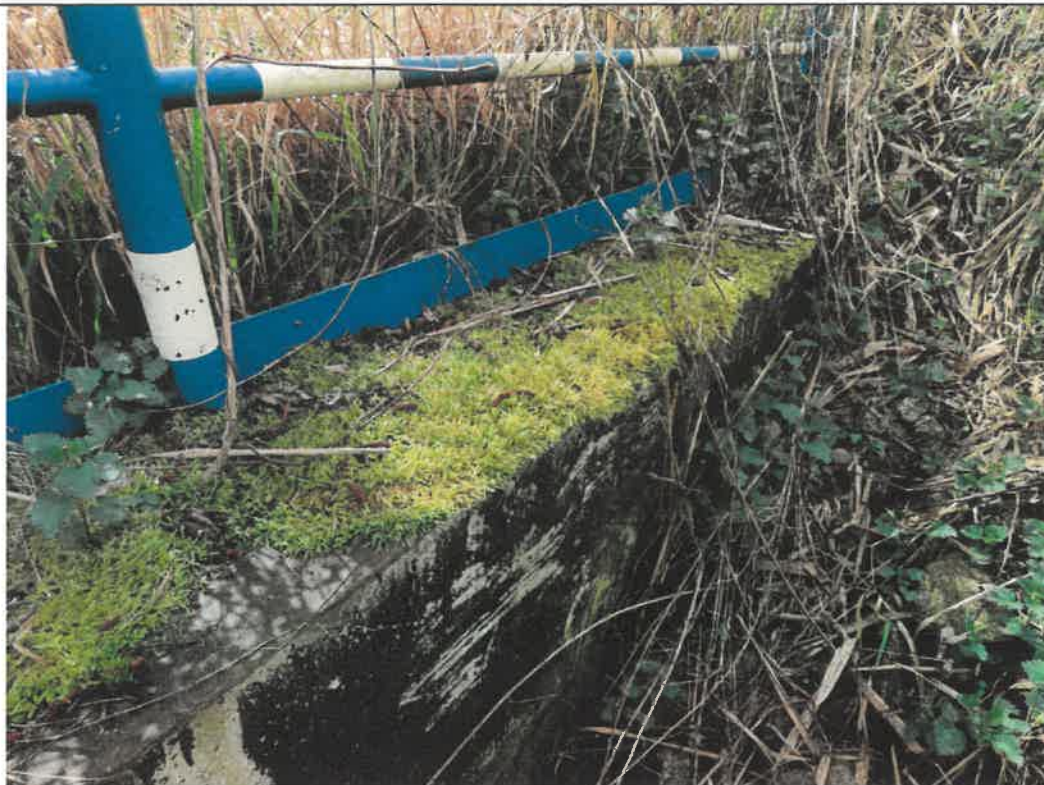
Fot. 3

| STAN TECHNICZNY OBIEKTU | | | | | | | | | | EKSPERTYZA | | |
|---|---|---|---|---|---|--|--|--|--|---|---|---|
| 14 | Głowica wylotowa | NB | OB | RB | WB | | | | | 4 | Nie | |

Wegetacja mchu na ścianie głowicy wylotowej/murka oporowego

| Lp. | Element | Wyszczególnienie rodzaju prac | Termin wykończenia | Jednostka miary | Szacunkowa liczba jednostek | Cena jednostkowa [zł] | Wartość robót [zł] |
|---|---|---|---|---|---|---|---|
| 14 | Głowica wylotowa | Należy usunąć wegetację mchu z głowicy wylotowej /murka oporowego | 1 | m2 | 20 | | |

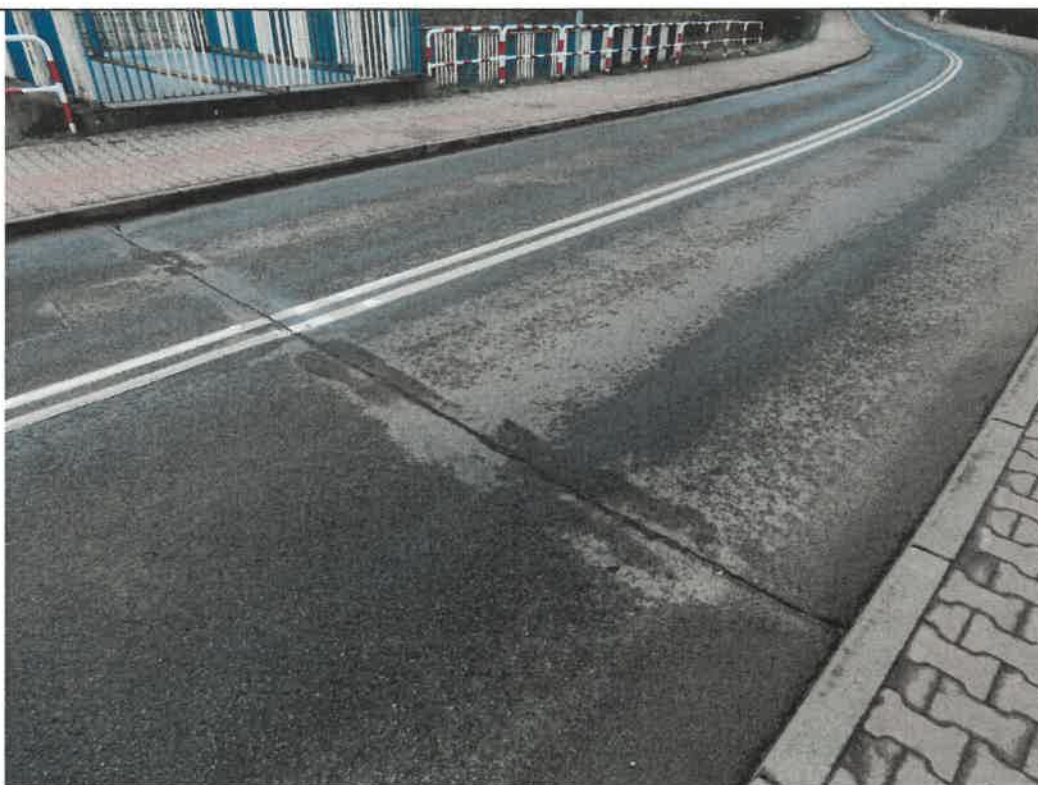
Fot. 4

| STAN TECHNICZNY OBIEKTU | | | | | | | | | | EKSPERTYZA | | |
|---|---|---|---|---|---|--|--|--|--|---|---|---|
| 2 | Nawierzchnia jezdni | RA | | | | | | | | 5 | Nie | |

Zarysowanie na połączeniu technicznym nawierzchni jezdni

| Lp. | Element | Wyszczególnienie rodzaju prac | Termin wykończenia | Jednostka miary | Szacunkowa liczba jednostek | Cena jednostkowa [zł] | Wartość robót [zł] |
|---|---|---|---|---|---|---|---|
| 2 | Nawierzchnia jezdni | Uszczelnienie nawierzchni jezdni na styku montażowym | 1 | m | 6 | | |
