W celu rozszerzenia możliwości wyboru przez oferentów nawierzchni modernizowanego boiska zmieniamy minimalne parametry sztucznej trawy (opisane w zał. nr 3):

## **Pytania od firmy ACTIVA LONGIN WITKOWSKI Łódź ul. Narutowicza 53/6**

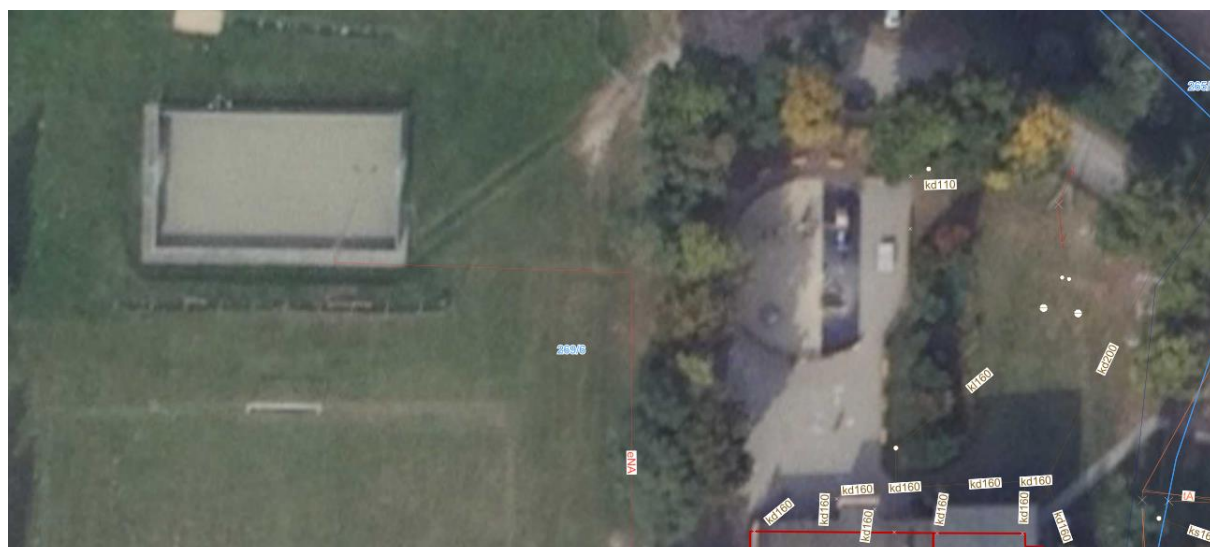
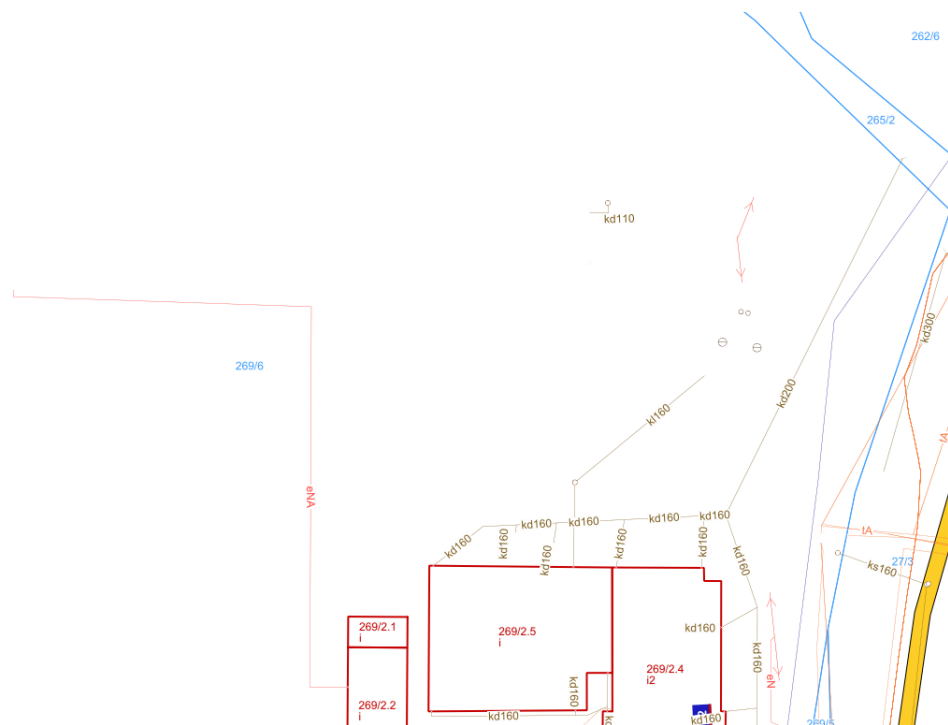
Na terenie planowanej inwestycji znajduje się jedynie zasilanie oświetlenia widoczne na rys. poniżej.

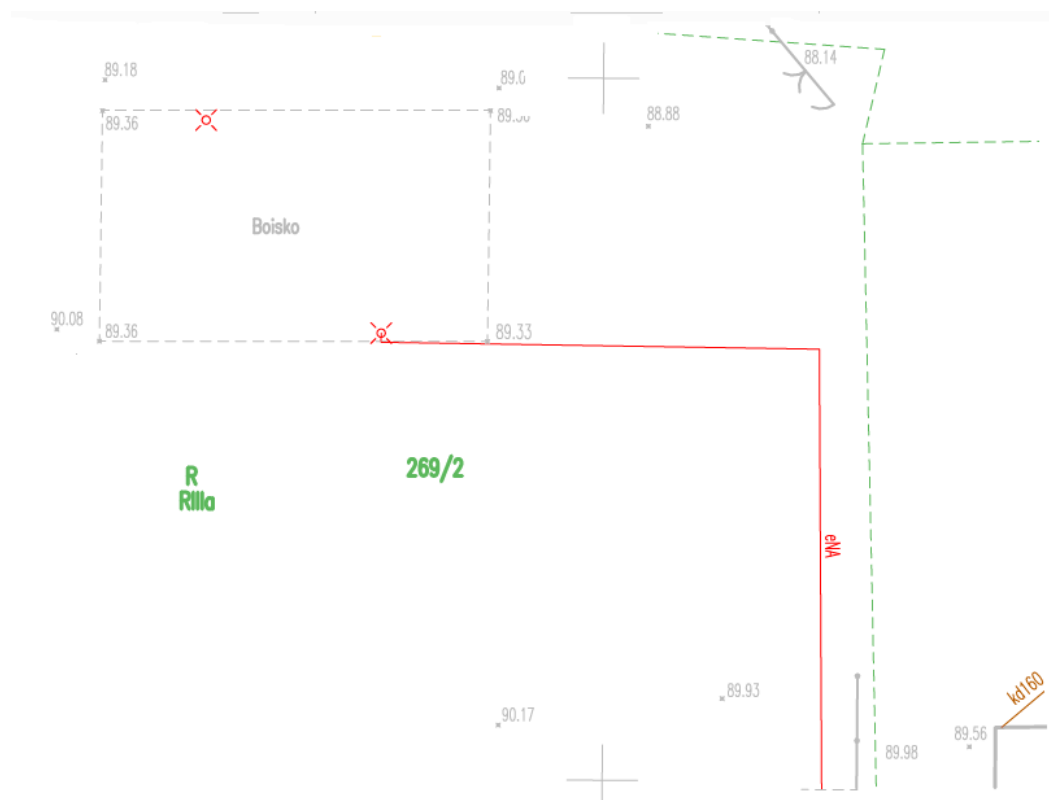
Na mapie poniżej widoczne są: uzbrojenie terenu w zasilanie oświetlenia boiska oraz rzędne wysokościowe.

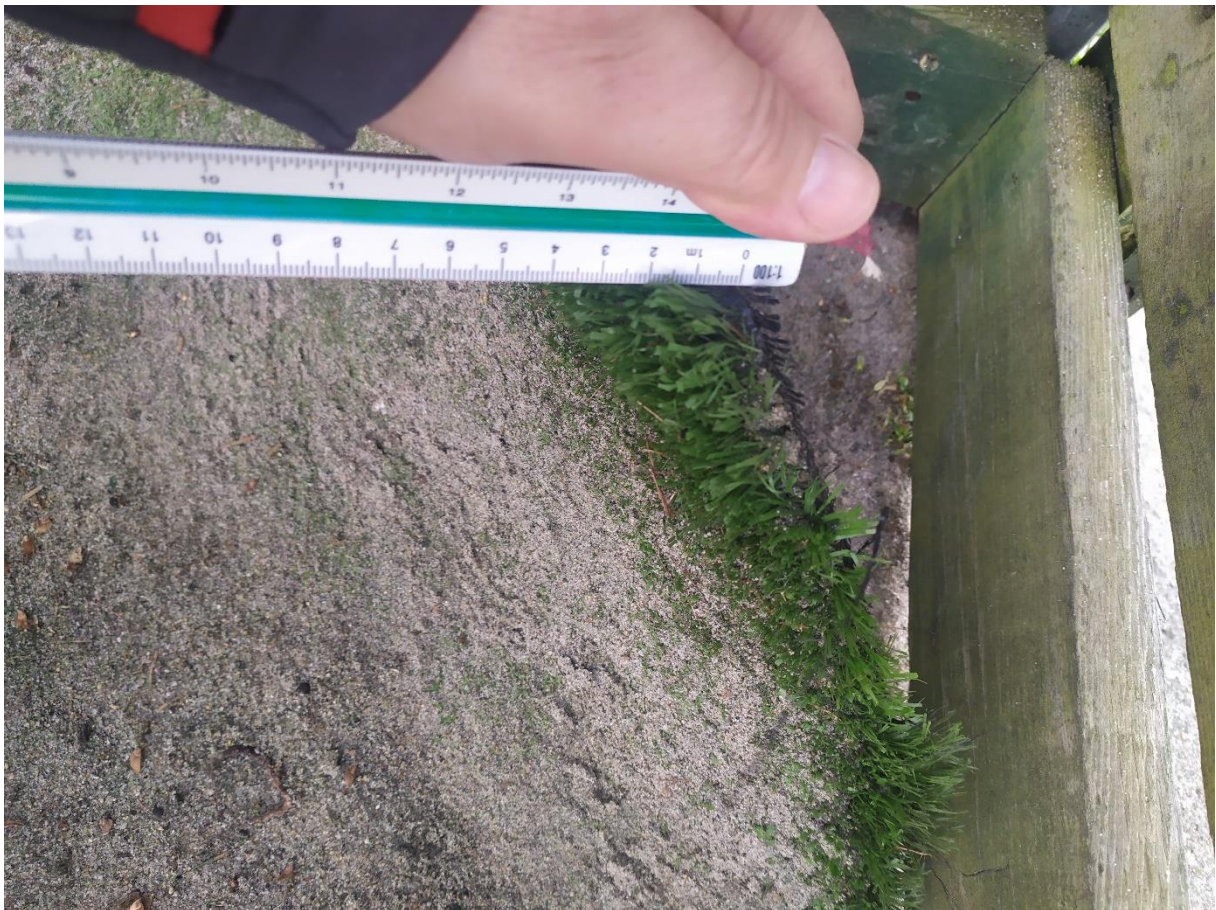
Długość włókna istniejącej sztucznej trawy wynosi 2 cm.

Wypełnieniem jest piasek kwarcowy, brak granulatu gumowego.

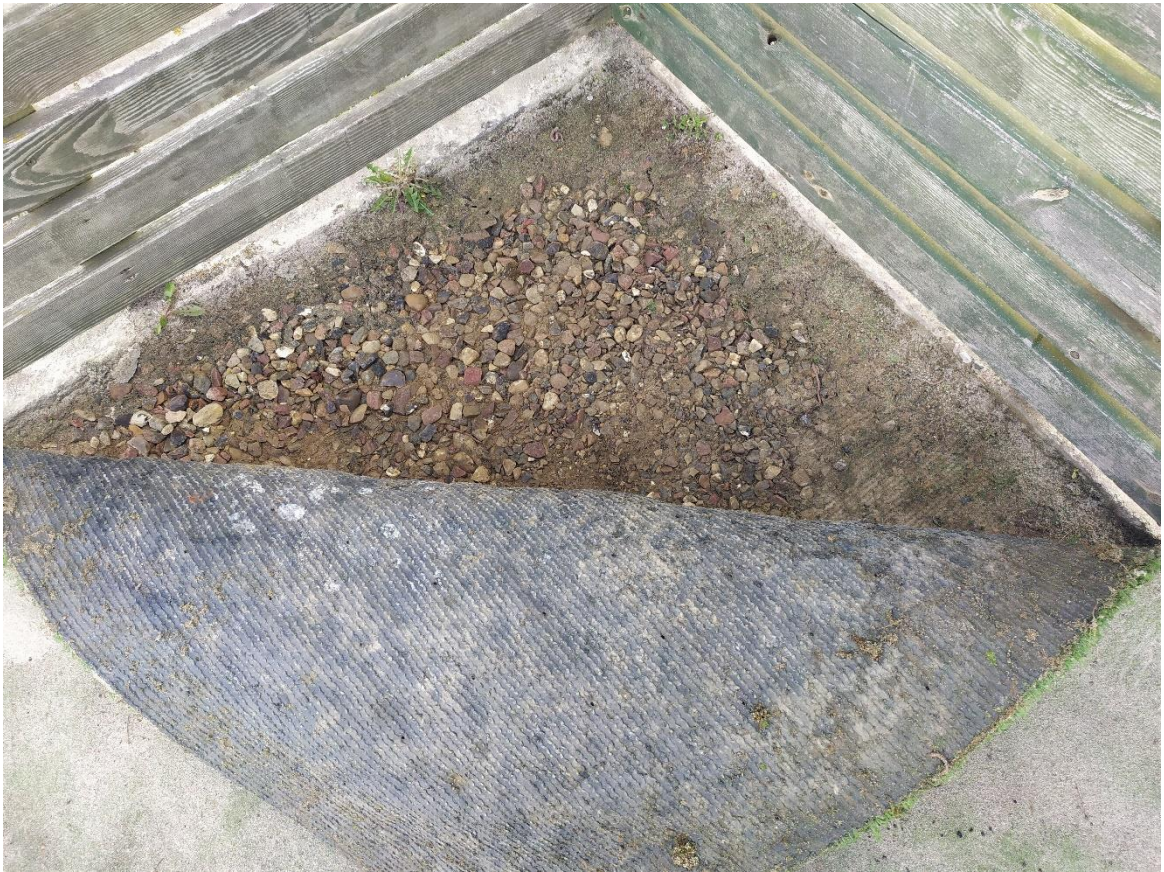
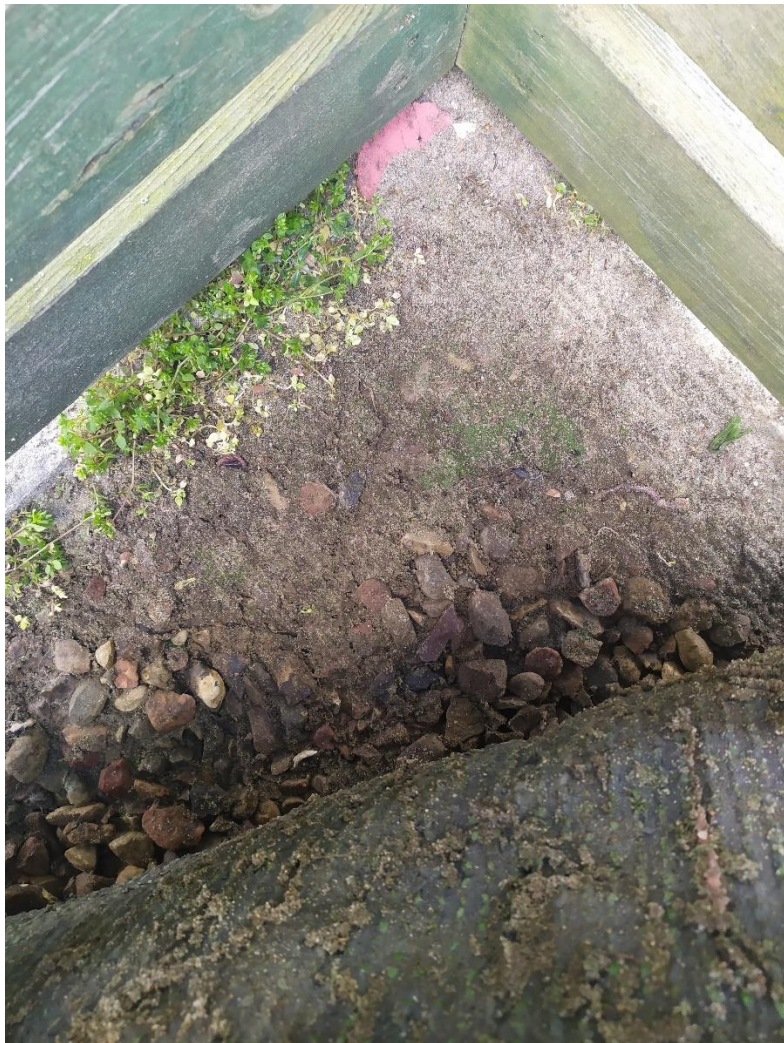
Pod sztuczną trawą znajduje się podbudowa z kruszywa widoczna na zdjęciach poniżej.

Należy wykonać remont częściowy istniejącej nawierzchni z kruszywa z uzupełnieniem podbudowy pod nową nawierzchnię ze sztucznej trawy spełniający wymogi jej producenta i zapewniający odpowiednie wyprofilowanie powierzchni boiska.
