## PROGRAM PRAC KONSERWATORSKO RESTAURATORSKICH

### Parafia pw. Wszystkich Świętych w Orchowie Ołtarz główny

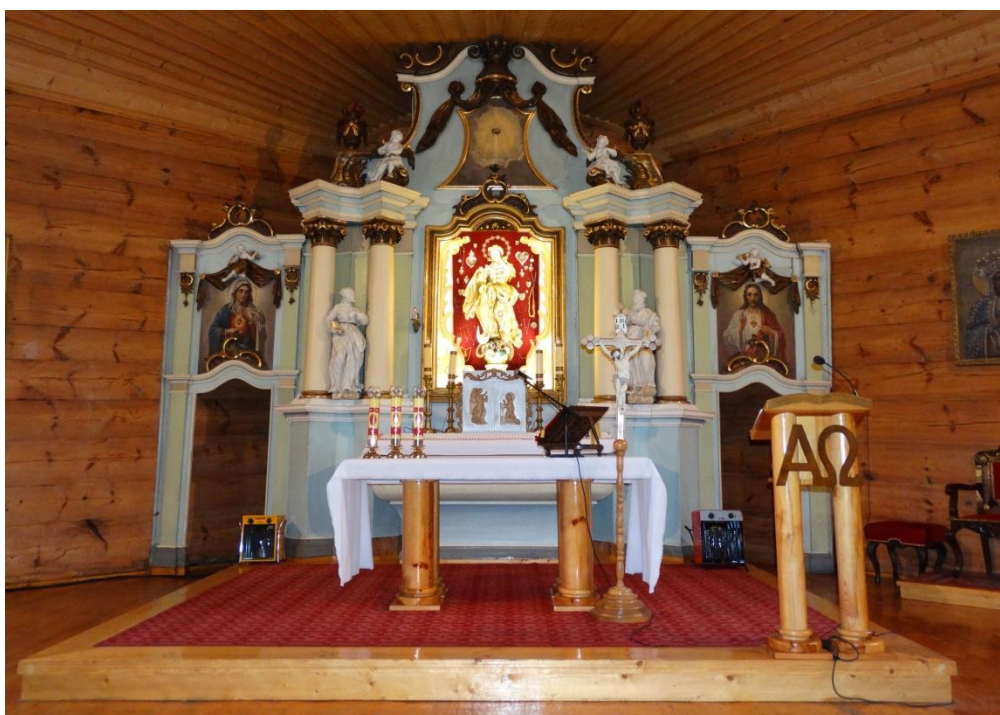
Jest to ołtarz typu architektonicznego, wbudowany w prezbiterium kościoła z drzwiami po lewej i prawej stronie tworząc obejście od tyłu. Ozdobiony pełnoplastycznymi rzeźbami i ornamentami. Ołtarz przemalowany farbami olejnymi w kolorach białych, biało zielonych i biało żółtych oraz wtórnie przełożony szlagmetalem i brązami. Późniejsze restauracje zaburzają formę drewnianej delikatnej snycerki. Miejscami gruba warstwa farby olejnej załata delikatne rzeźbienia.

Ołtarz jest bardzo popękany o dużych szczelinach między łączeniami. Występują liczne spękania warstwy malarskiej i odspojenia wtórnych warstw. Drewno miejscami jest spękane oraz pokryte otworami wylotowymi (śladami po żerowaniu drewno jadów). Należy odtworzyć oryginalne połączenia elementów i wzmocnić konstrukcję nośną oraz ustabilizować całą kompozycję.

Celem prac jest powstrzymanie dalszych procesów degradacji ołtarza i przywrócenie jego walorów estetycznych i historycznych poprzez usunięcie przemalowań i rekonstrukcję warstwy malarskiej i złocień.
